# 昭和50年8月23日 台風6号

# 平成18年7月19日 梅雨前線

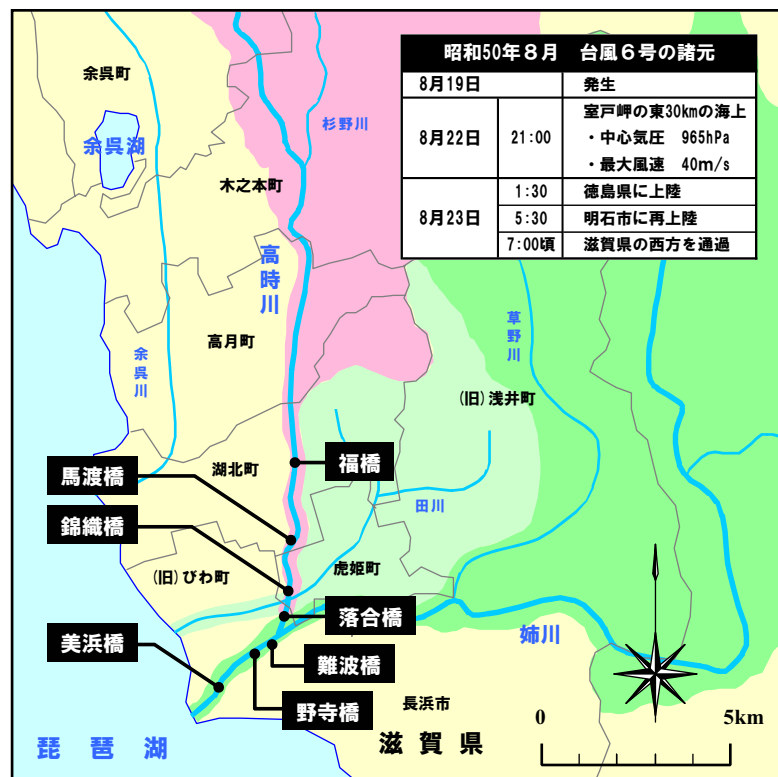
昭和50年の台風6号による姉川・高時川の出水では、量水板（水位を計る目盛付きの板）が流されたため流量の観測ができていませんが、福橋地点で800m<sup>3</sup>/s以上、野寺橋地点で1,600m<sup>3</sup>/s以上であったと推定されます。雨量は最上流部の中河内地点で累計356mm、最大時間雨量は46mmでした。

台風6号による洪水では、余呉町上丹生地先や下丹生地先で浸水被害が起き、虎姫町やびわ町（現、長浜市）でも水位が上昇して堤防の漏水が発生しましたが、必死の水防活動によって大被害をまぬがれています。

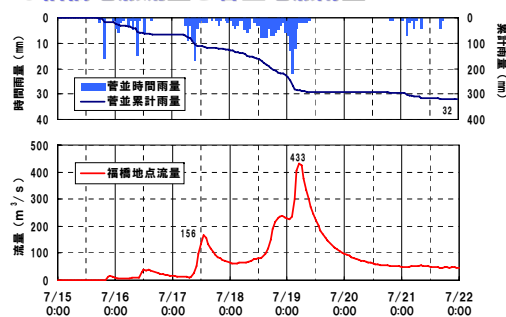
●福橋地点流量と菅並地点雨量

福橋地点での最大流量は433m<sup>3</sup>/sにのぼりました。また、錦織橋の水位は、3.27m、難波橋の水位は4.55mに達しました。
