洪水吐きゲートの操作性について

令和2年1月21日

独立行政法人 水資源機構

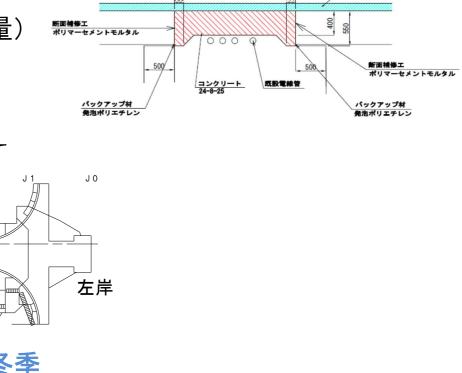
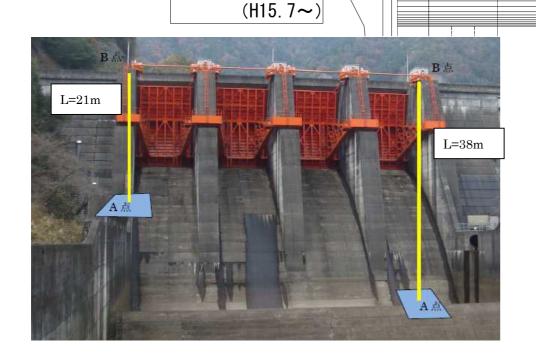
対策工断面図

右岸プラムライン

・夏季に谷側上流へ変位

左岸プラムライン

- ・冬季に山側下流へ変位
- ・上下流方向の変動範囲は概ね一定
- ・ダム軸方向の変動範囲は徐々に谷側へ推移 (=年周期ループが徐々に谷側へ推移)

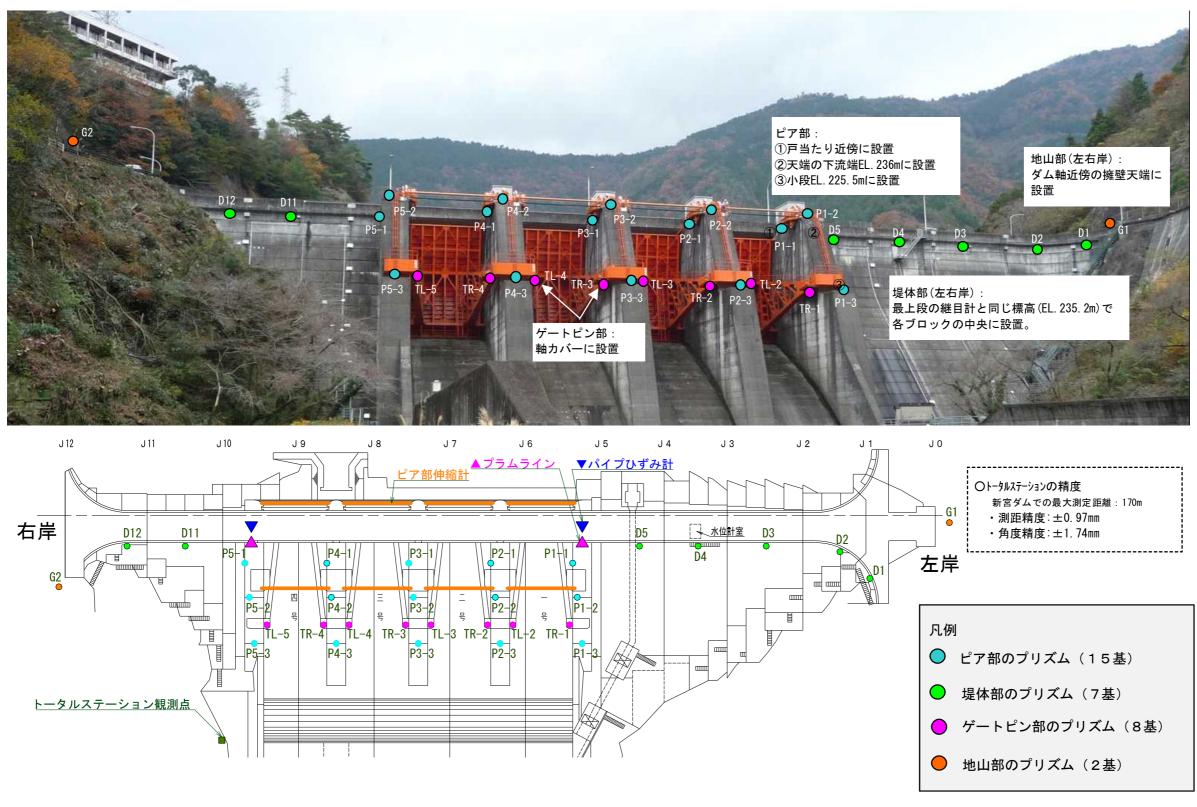
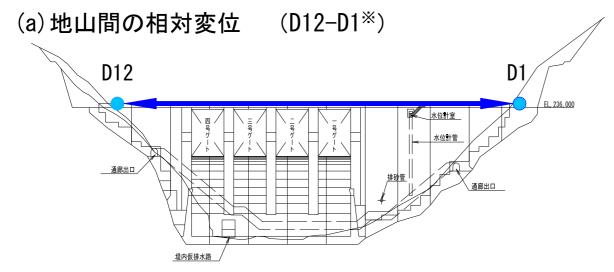
- (2) 変位計測(TS 測量、伸縮計)
- 1) トータルステーション (TS) 測量の計測位置

※ 変動データを比較し、G1, G2 よりも D1, D12 の方が計測値の変動が小さいため、 地山間の相対変位は D1, D12 の相対変位より評価する。

- ・地山間距離 (D12-D1) は夏季に最も広がり、その後、春先まで徐々に狭まるという動きを周期的に繰り返す。 地山間距離 (D12-D1) の周期的挙動は経年的な変化は見られておらず、その傾向は、対策工後も変化していない。
- ・門柱間距離 (P5-P1) は夏季に狭まり、冬季~春先にかけて広がる動きを周期的に繰り返す。 門柱間距離 (P5-P1) は、対策工後も夏季に狭まる傾向は確認され、<u>相対変位のピークは対策工前よりは小さいが、対策工後の H27</u>より 0.5mm 程度増加している (狭まっている)。

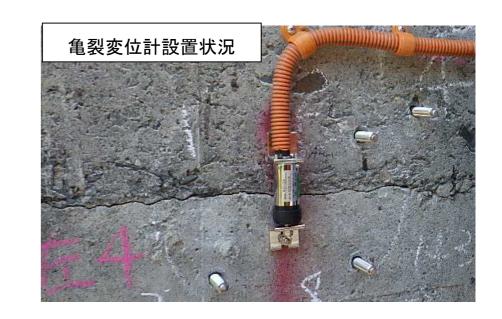
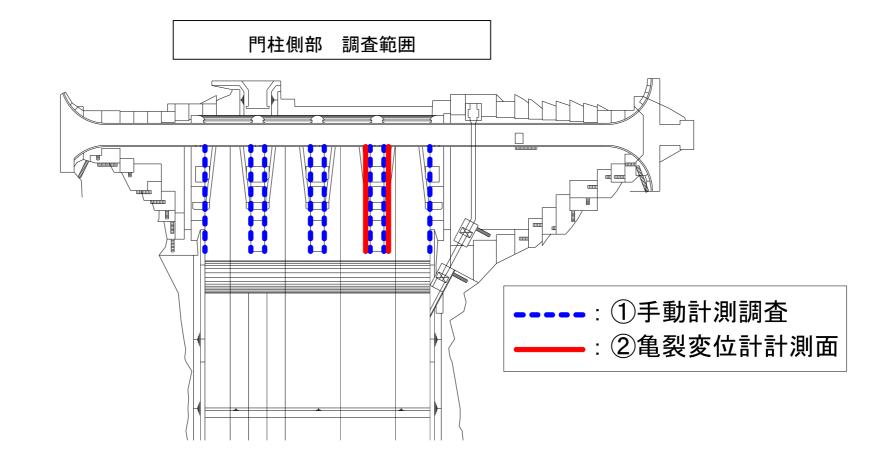
2. 門柱側部ひび割れ

- ①ひび割れ幅の手動計測(月2回デジタルノギスによるピン間距離) (H29.1~)
- ②ひび割れ幅の亀裂変位計による自動計測 (H29.6~)

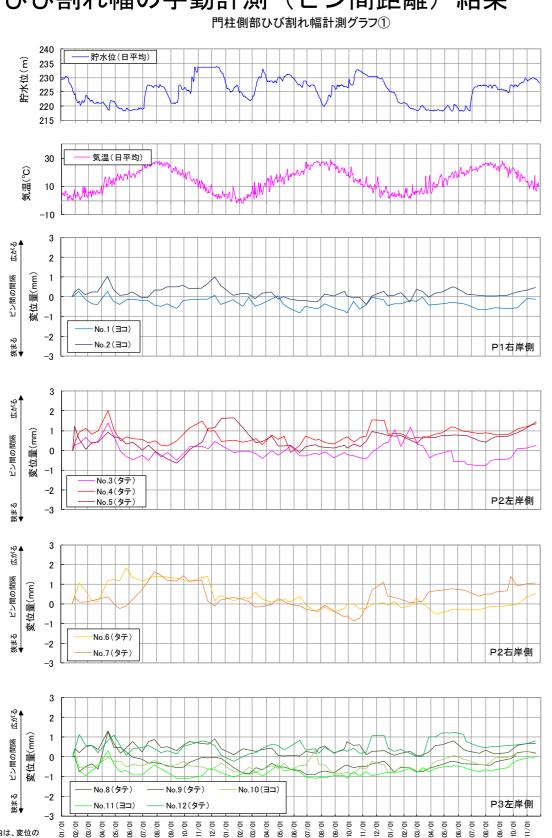
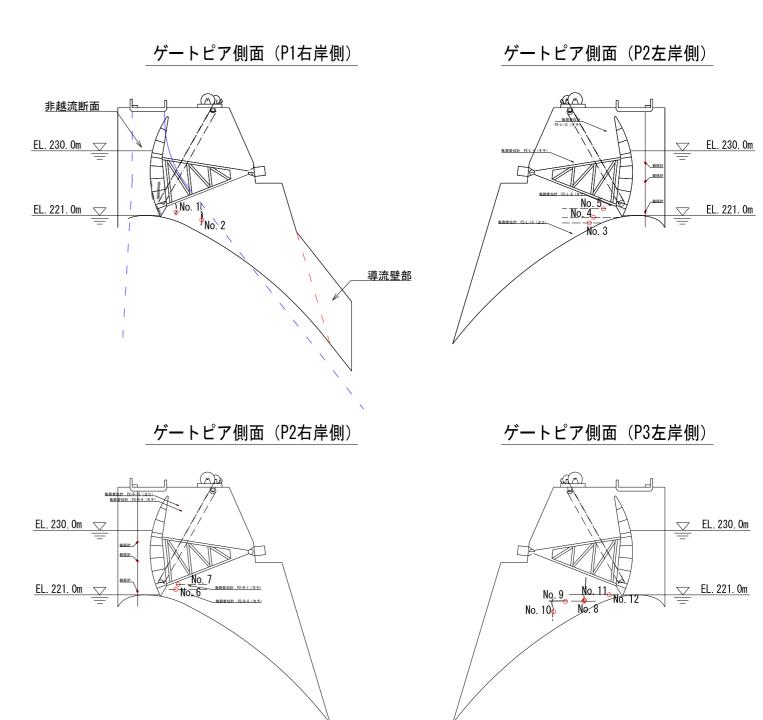
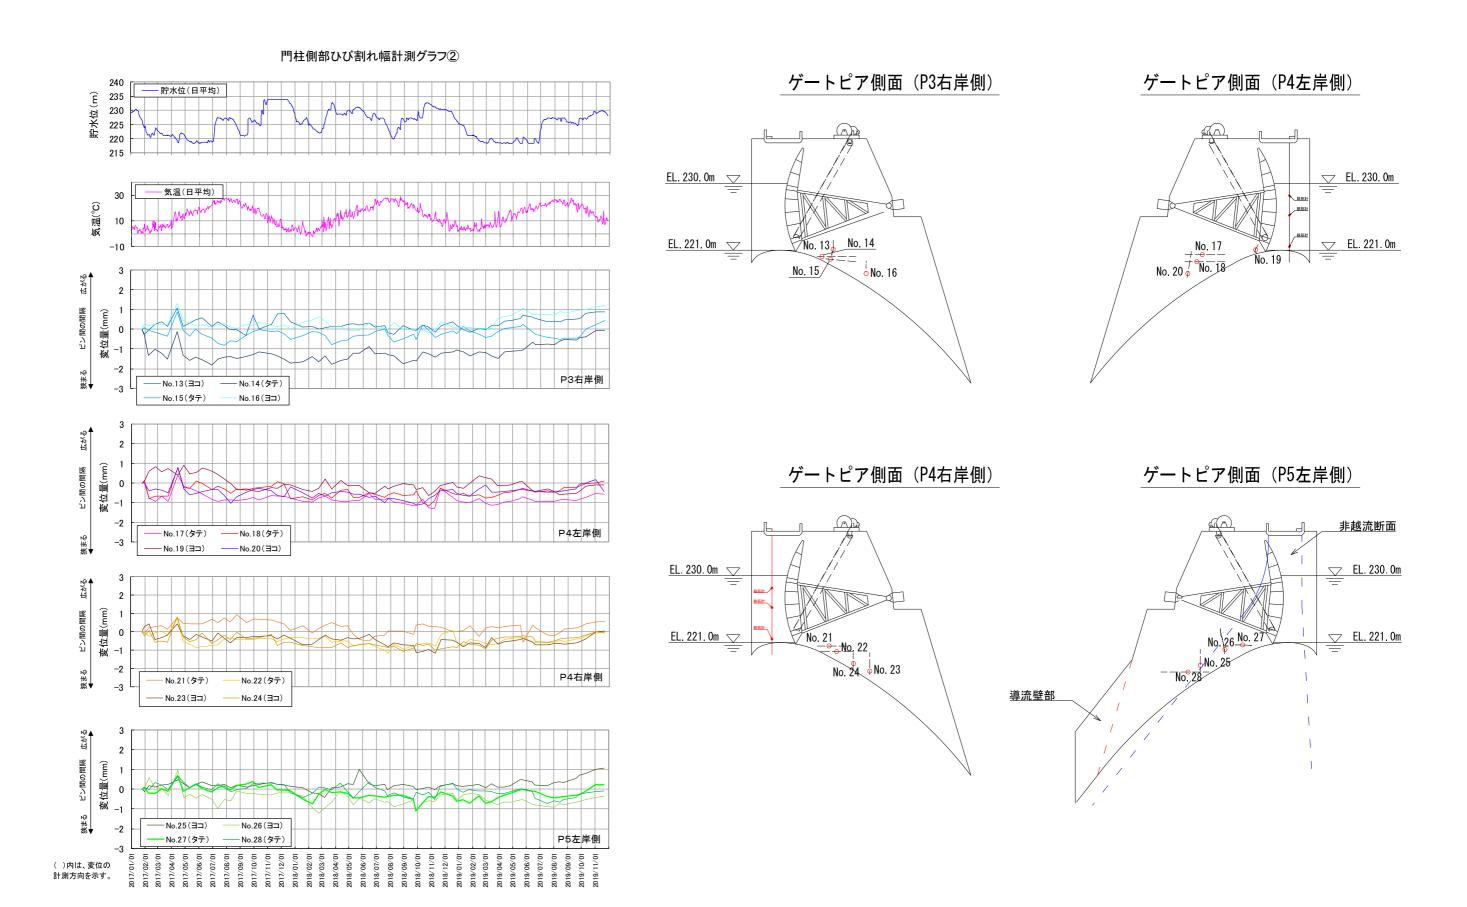
①ひび割れ幅の手動計測(ピン間距離)結果

・亀裂変位計の値は、外気温の影響を強く受けている。

外気温の年変動に対しては、<u>P2-L-4, P2-L-8 は、夏季に広がる傾向</u>が見られる。これらは、谷側変位の累積傾向による門柱の傾倒と関係している可能性がある。

なお、数日から数週間程度の短期的な外気温の変化では、温度が上昇すると狭まり、温度が低下すると広がる傾向にある。これは、コンクリート表面温度の変化により、コンクリート内部との温度差が生じ、変位が発生していると考えられる。

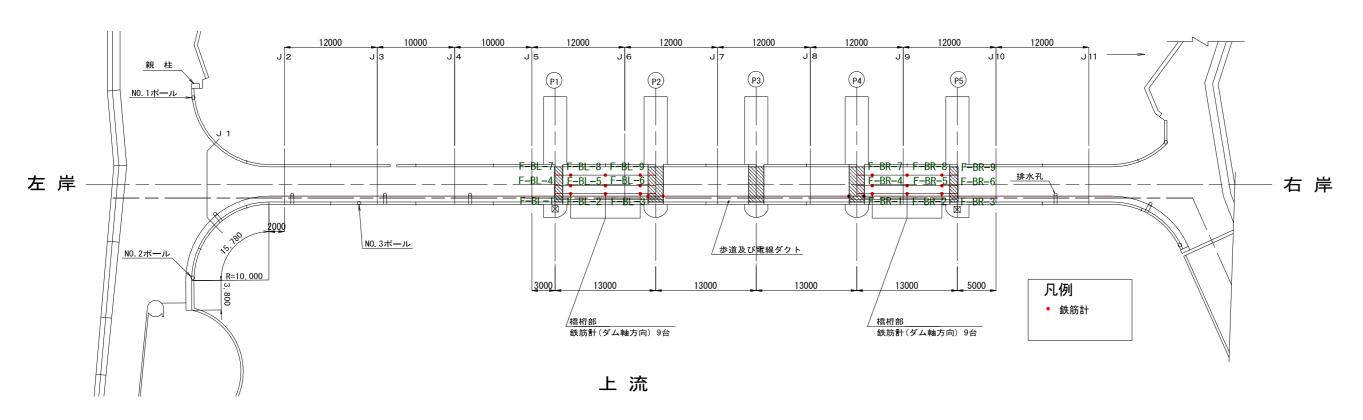
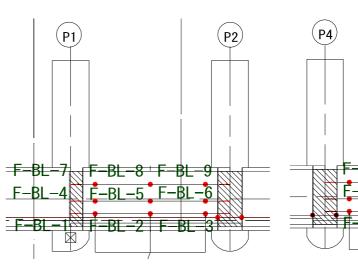
1) 橋桁 (鉄筋計)

- P1-P2 間、P3-P4 間とも、ひずみは圧縮側への<mark>累積傾向が見られる。</mark>
- ・コンクリート温度と鉄筋計ひずみの関係は概ね線形関係が保たれているが、 <u>累積傾向が見られる</u>。
- ・これは、温度荷重(若しくは温度変化に起因する荷重)以外の<u>堤体コンクリート膨張の影響が考えられる</u>。
- ・圧縮ひずみの最大値は $250\sim300\,\mu$ ϵ 程度であった。

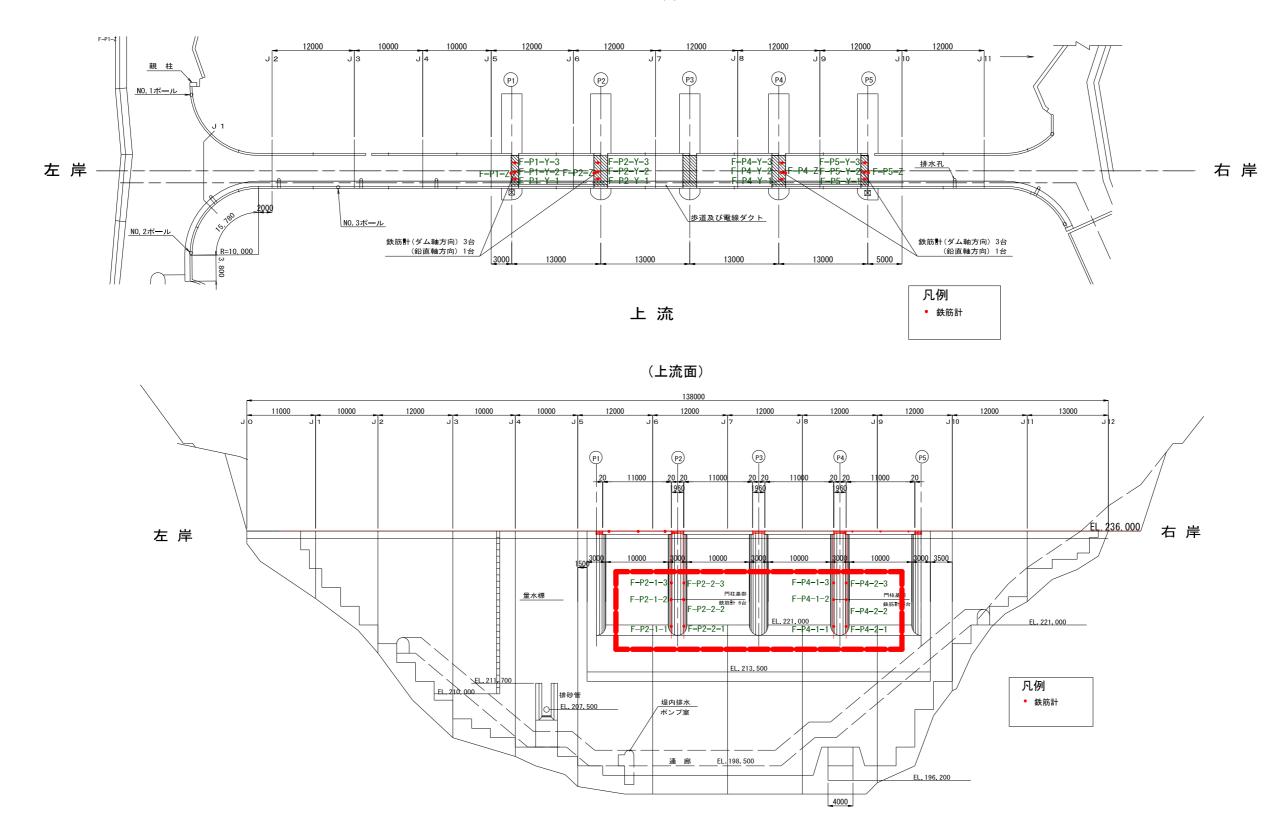
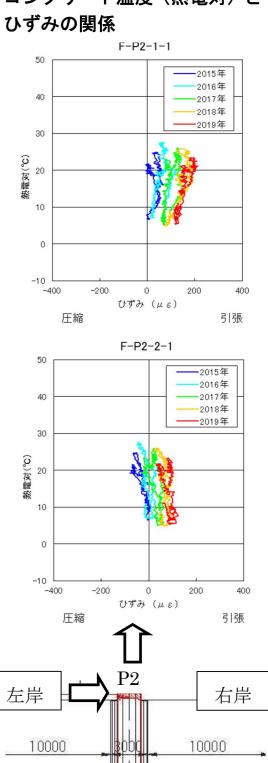
門柱側部 P2 (ひずみ:鉄筋計)

- ・2019 (R元) 年の最大引張ひずみは、F-P2-1-1 で既往最大値(200μ 程度)となり、年々増加している。
- ・P2 門柱側部の鉄筋計では、気温が上昇する時期に、P2 左岸側下段に配置された F-P2-1-1 で引張ひずみが 発生し、P2 右岸側下段に配置された F-P2-2-1 では圧縮ひずみもしくは F-P2-1-1 より小さい引張が発生し ていることから、<u>P2 門柱が右岸側(谷側)に変形している</u>ことを示唆している。
- ・門柱が谷側へ傾倒しているという傾向は TS 測量結果(門柱頂部と基部の相対変位のピーク時の傾向)と 一致する。
- ・門柱部の全ての鉄筋計で、<u>引張ひずみが累積しており、P2 門柱の右岸側(谷側)への変形とは別に、P2</u> 門柱自体のコンクリートが膨張している可能性が考えられる。

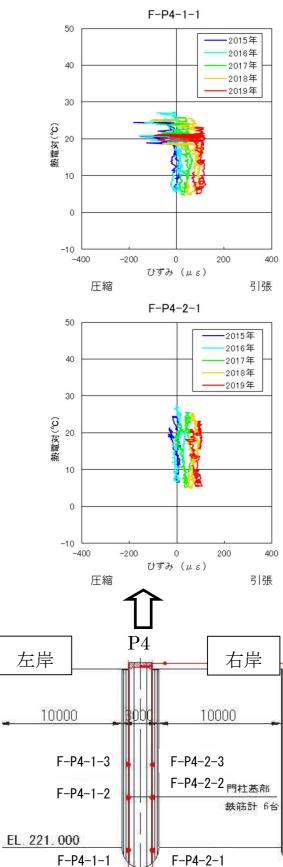
門柱側部 P4(ひずみ:鉄筋計)

- ・2019 (R 元) 年の最大引張ひずみは、F-P4-2-2 で<u>既往最大値(200 μ 程度)となり、年々増加している</u>。
- P4 門柱側部の鉄筋計では、ダム軸方向への傾倒を示唆する結果は見られない。
- ・TS 測量結果 (門柱頂部と基部の相対変位のピーク時の傾向) でも、大きな変位が認められない結果と一致する。
- ・門柱部の全ての鉄筋計で、<u>引張ひずみが累積しており、P4 門柱のダム軸方向への変形とは別に、</u> P4 門柱自体のコンクリートが膨張している可能性が考えられる。

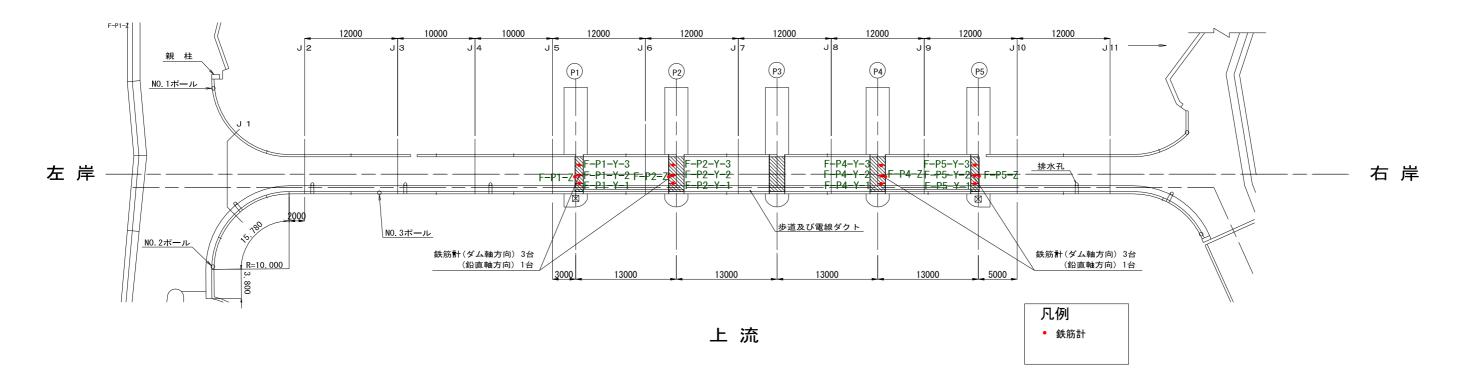
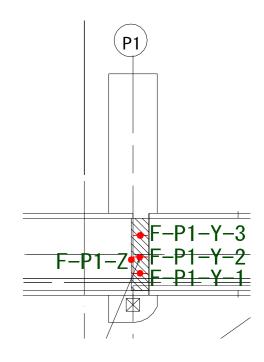
4) 門柱頂部 P1 間詰めコンクリート(ひずみ:鉄筋計)

- ・この鉄筋計は間詰めコンクリートを H27.2 に打設した箇所であり、 $\underline{H28.2}$ 時点で圧縮方向に残留ひずみ(約 $200\,\mu$)が発生していた と考えられる。なお、近傍の有効応力計の値や変位の状況を考えても、H28.2 時点では、圧縮応力がほとんど生じていなかったと想 定される。
- ・この残留ひずみ(約 200μ)を考慮すると、 $2019 年夏期に圧縮ひずみは最大約 <math>450\mu$ となっている。
- ・この値は、間詰めコンクリートの圧縮強度 $24 \mathrm{N/mm^2}$ (ひずみ 960μ)に対して、 $\hat{\mu}$ に放して、 $\hat{\mu}$ に相当する値に達している。
- ・H28.2 以降について残留ひずみがほとんど生じていないとすれば、同一温度で圧縮ひずみが増加しており累積傾向がみられる。
