# 堤体挙動の監視結果報告

令和 5 年 6 月

独立行政法人水資源機構

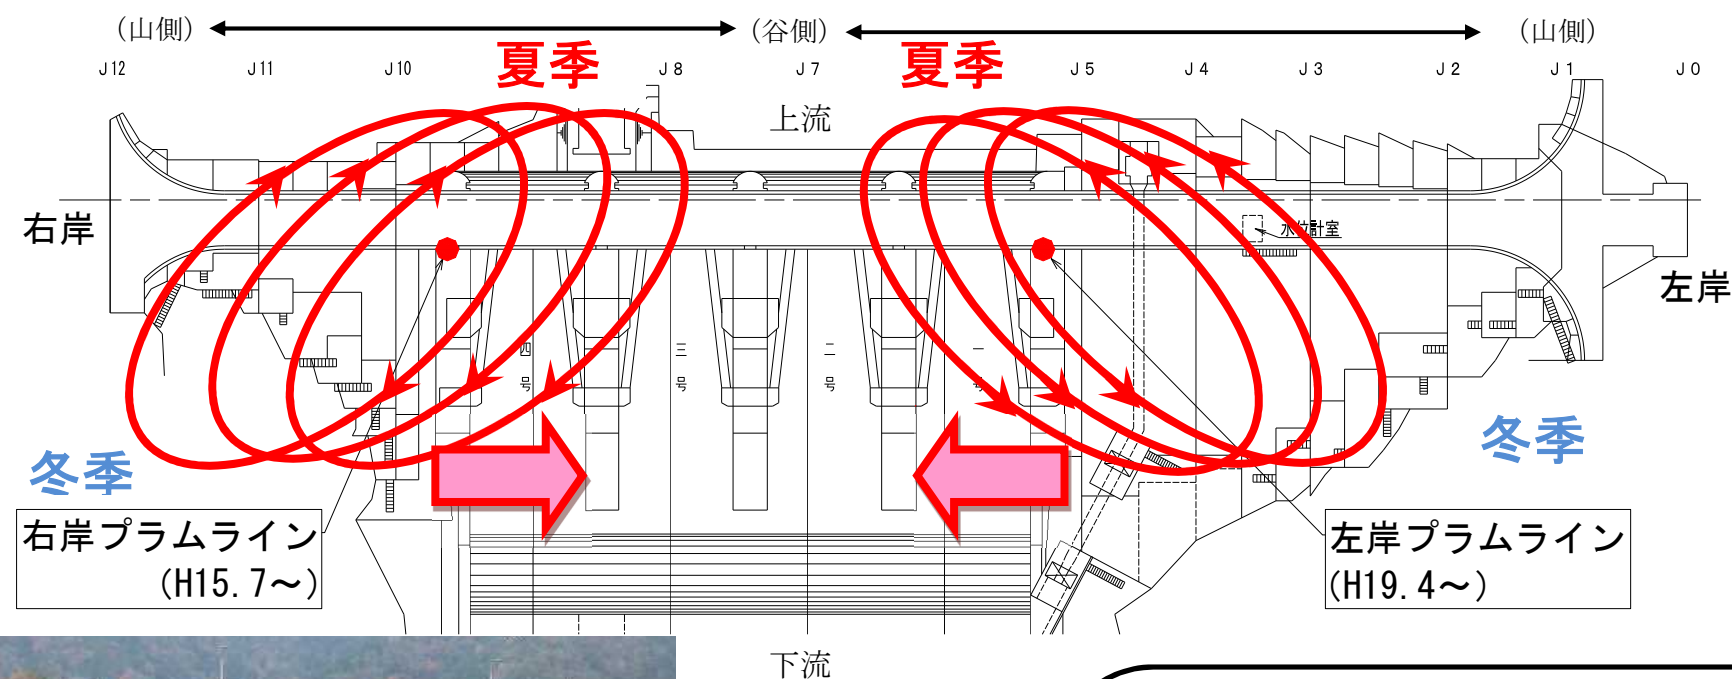
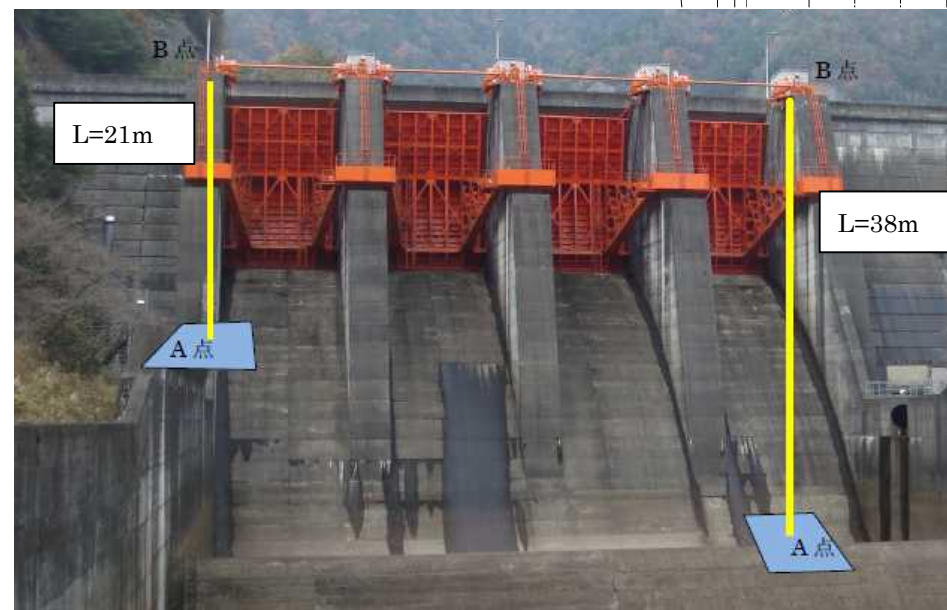
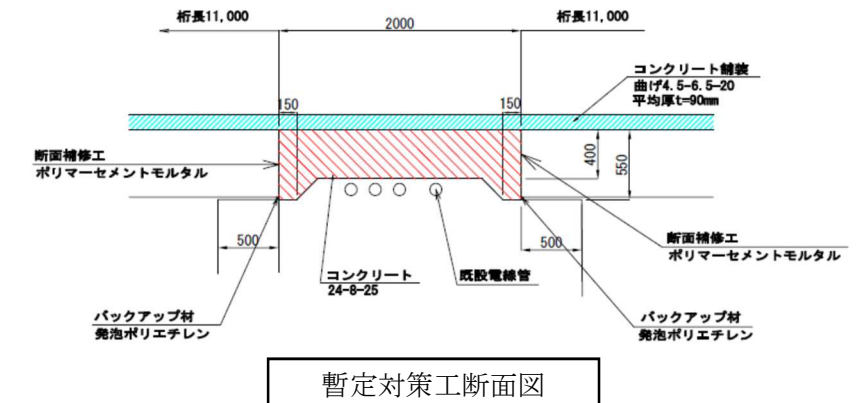
#### 1) プラムライン計測値が描く年周期ループ (暫定対策工前の挙動)

- ・ 夏季に谷側上流へ変位
- ・ 冬季に山側下流へ変位
- ・ 上下流方向の変動範囲は概ね一定
- ・ ダム軸方向の変動範囲は徐々に谷側へ推移  
(= 年周期ループが徐々に谷側へ推移)

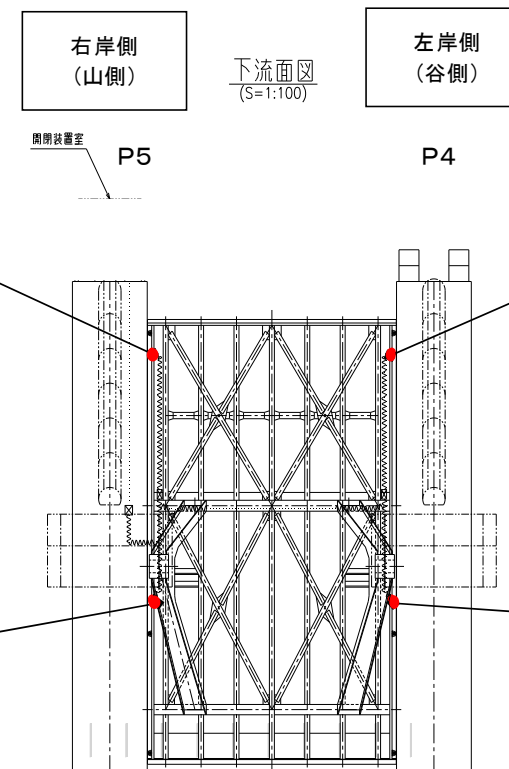
# 新宮ダム洪水吐き4号ゲート 隙間観測値

- 現状では、隙間は確保されており操作性に問題はない。
- 1号ゲートの左岸側（山側）上部では、2017年（H29）までは夏期のピーク時の隙間が減少し、その後2021年（R3年）前半までは横ばいであったが、2021年（R3年）後半からやや減少傾向が見られる。左岸側（山側）下部では、2016年（H28）までは夏期のピーク時の隙間が減少し、その後2020年（R2年）前半までは横ばいであったが、2020年（R2年）後半からやや減少傾向が見られる。右岸側（谷側）は、計測開始からほぼ定常的な動きである。
- 2号ゲートはいずれの方向の挙動についても、計測開始からほぼ定常的な動きである。
- 4号ゲートの右岸側（山側）では、夏季のピーク時の隙間が減少～横ばいの傾向であり、大きな変動は見られない。ただし、右岸側上部については、隙間が2mm程度まで減少してきており、今後の状況に応じて対策を検討する。

- プラムライン計測結果から、R4 年度夏期の谷側への変位量は、観測開始以降、最大値（右岸側）あるいは最大値と同程度（左岸側）まで進行しており、谷側への変位蓄積傾向が止まった兆候は認められない。
- R4 年度は右岸側のダム軸方向 PL に特異な動き（気温低下後に山側へ戻らない現象）が見られたが、現在は例年と同様の位置に戻っている。右岸側ダム軸方向 PL の特異な動きについて、その原因は判然としない。今後も他の計器の挙動、堤体巡視等を通じてモニタリングを継続し、ゲート操作性の確保に努める。
- TS 測量結果から得られる門柱（P1～P5）のダム軸方向の相対変位量は、概ね横ばいの動きである。門柱間距離は近年やや狭まる傾向が見られる。
- ゲート隙間センサーであるが、概ね定常的な動き。現状において隙間は確保され、操作性に問題はない。ただし、4 号ゲート右岸側上部は隙間が経年的に狭まってきており、対策を検討していく必要がある。

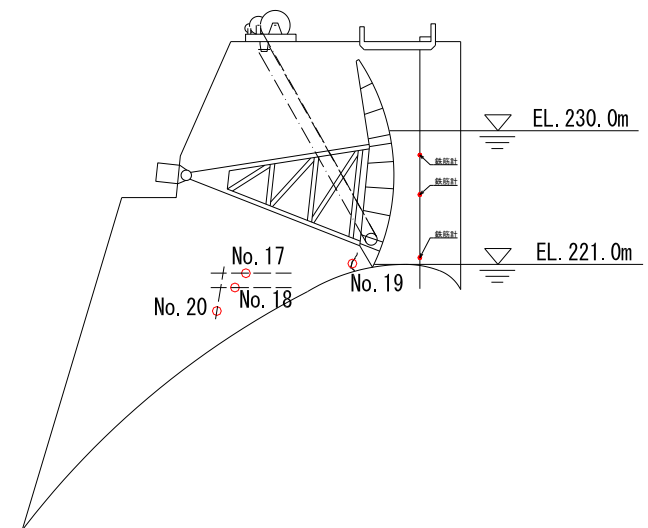
ゲートピア側面 (P4右岸側)

- ・ 全体的には概ね一定の動きを計測しており、急激な変動は見られない。
- ・ 但し、No. 2 (P1 右岸側)、No. 4 と No. 5 (P2 左岸側)、No. 21 (P4 右岸側)、No. 26 (P5 左岸側) では、2019 年 (R1 年) 夏期に若干広がりの傾向が見られたことから、今後も、門柱の傾倒とひび割れ進展の関連性について、モニタリングを継続する。

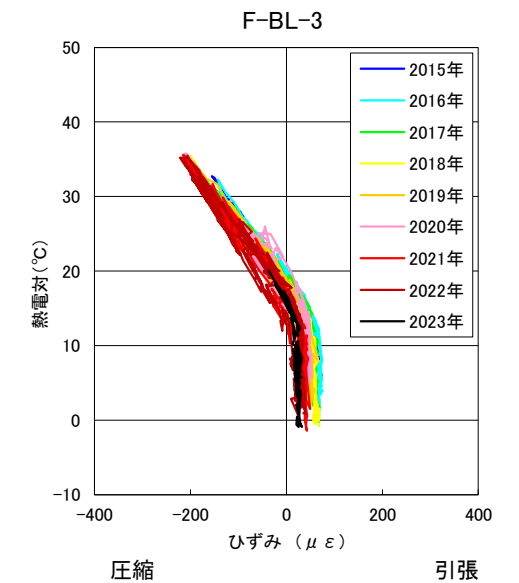
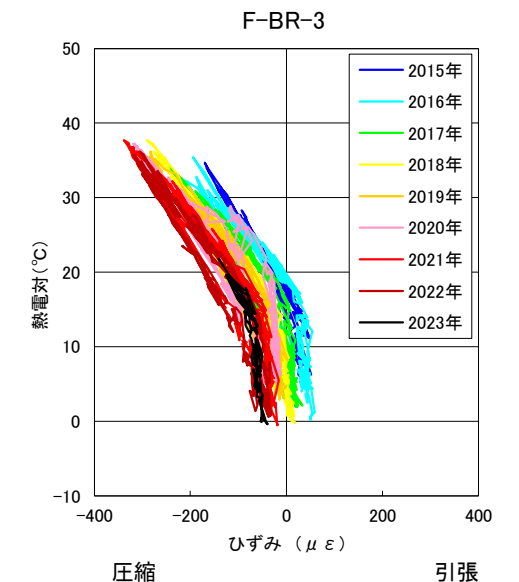
## 計測結果 (P4-P5間橋桁ひずみ：鉄筋計)

- P1-P2 間、P4-P5 間とも、ひずみは圧縮側への増加傾向が見られる。これは、温度荷重（若しくは温度変化に起因する荷重）以外の堤体コンクリート膨張の影響が考えられる。
- 圧縮ひずみの最大値は  $270 \mu \epsilon$  (F-BL-1)、 $340 \mu \epsilon$  (F-BR-3) 程度 (R3.8)。R4 年度の最大値は  $250 \mu \epsilon$  (F-BL-1)、 $320 \mu \epsilon$  (F-BR-3) 程度 (R4.8)。

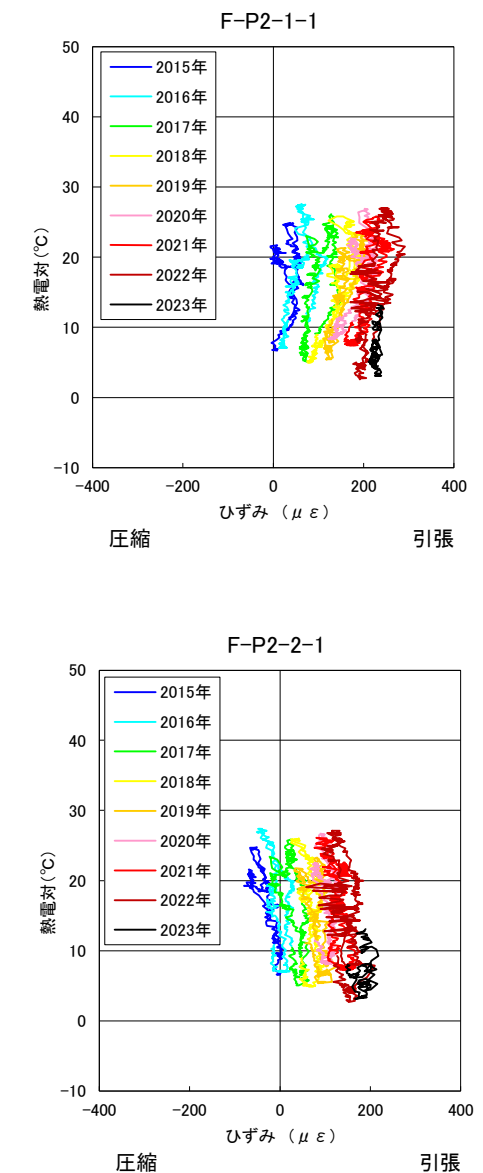
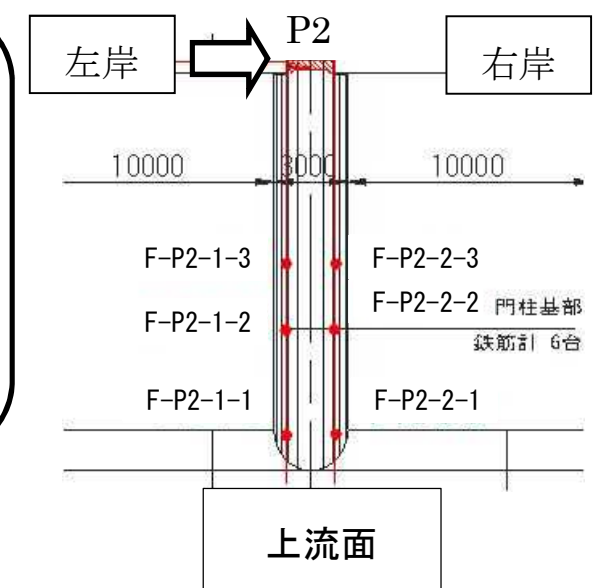
## 門柱側部 P2（ひずみ：鉄筋計）

- 2022(R4) 年 9 月に F-P2-1-1 で既往最大値 290  $\mu$  程度を観測し、経年的に増加傾向。
- P2 門柱側部の鉄筋計で左岸側と右岸側の鉄筋計の計測値を比較すると、左岸側の引張計測値が大きい。  
このことは、相対的に P2 門柱が右岸側（谷側）に傾倒していることを示唆している。
- 左岸側鉄筋計について、夏期に引張が大きく観測され、冬期に引張が小さく観測されるという動きは、PL の夏期に谷側に動き、冬期に山側に戻るといふ動きと符合している。
- 門柱部の全ての鉄筋計で張ひずみが増加しており、堤体膨張に伴い端部門柱が谷側変位を受け、天端橋梁を通じて P2 門柱が谷側に押された結果と推定される。

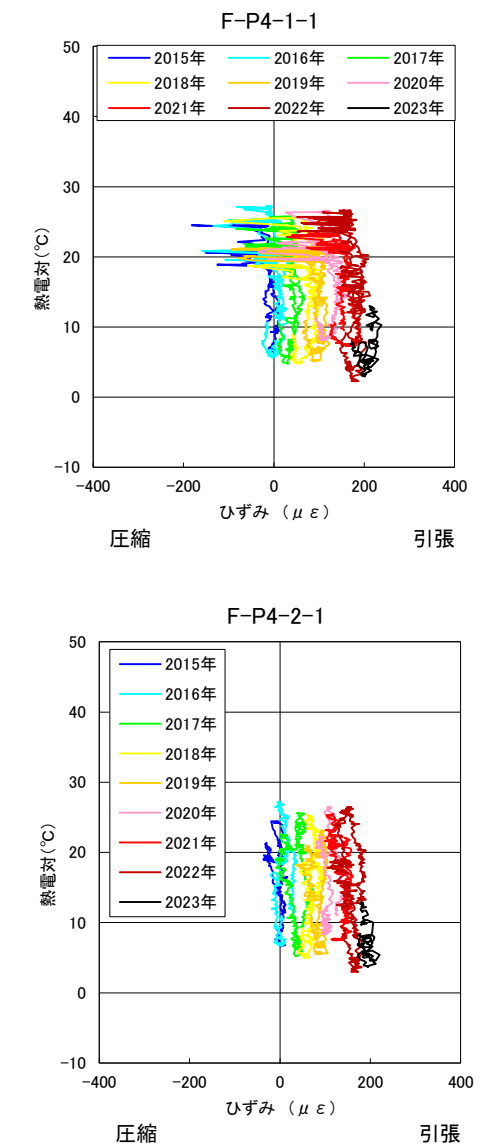
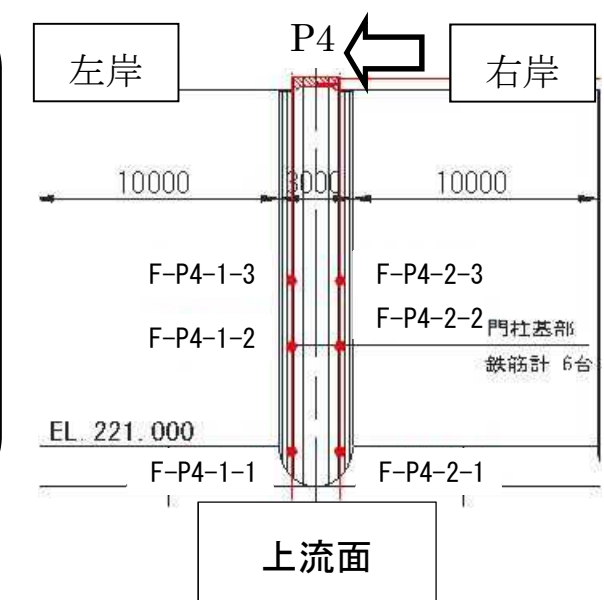
## 門柱側部 P4（ひずみ：鉄筋計）

- 2022 (R4) 年 8 月に F-P4-2-2 で既往最大値 280 $\mu$  程度を観測し、経年的に増加傾向。
- P4 門柱側部の鉄筋計で左岸側と右岸側の鉄筋計の計測値を比較すると、右岸側の計測値が大きい。このことは、相対的に P4 門柱が左岸側（谷側）に傾倒していることを示唆している。ただし、F-P4-2-1 および F-P4-2-3 ではこの関係は明瞭に確認できない。
- F-P4-2-2 について、夏期に引張が大きく観測され冬期に引張が小さく観測されるという動きは、PL の夏期に谷側に動き冬期に山側に戻るといった動きと符合している。
- 門柱部の全ての鉄筋計で引張ひずみが増加しており、堤体膨張に伴い端部門柱が谷側変位を受け、天端橋梁を通じて P4 門柱が谷側に押された結果と推定される。

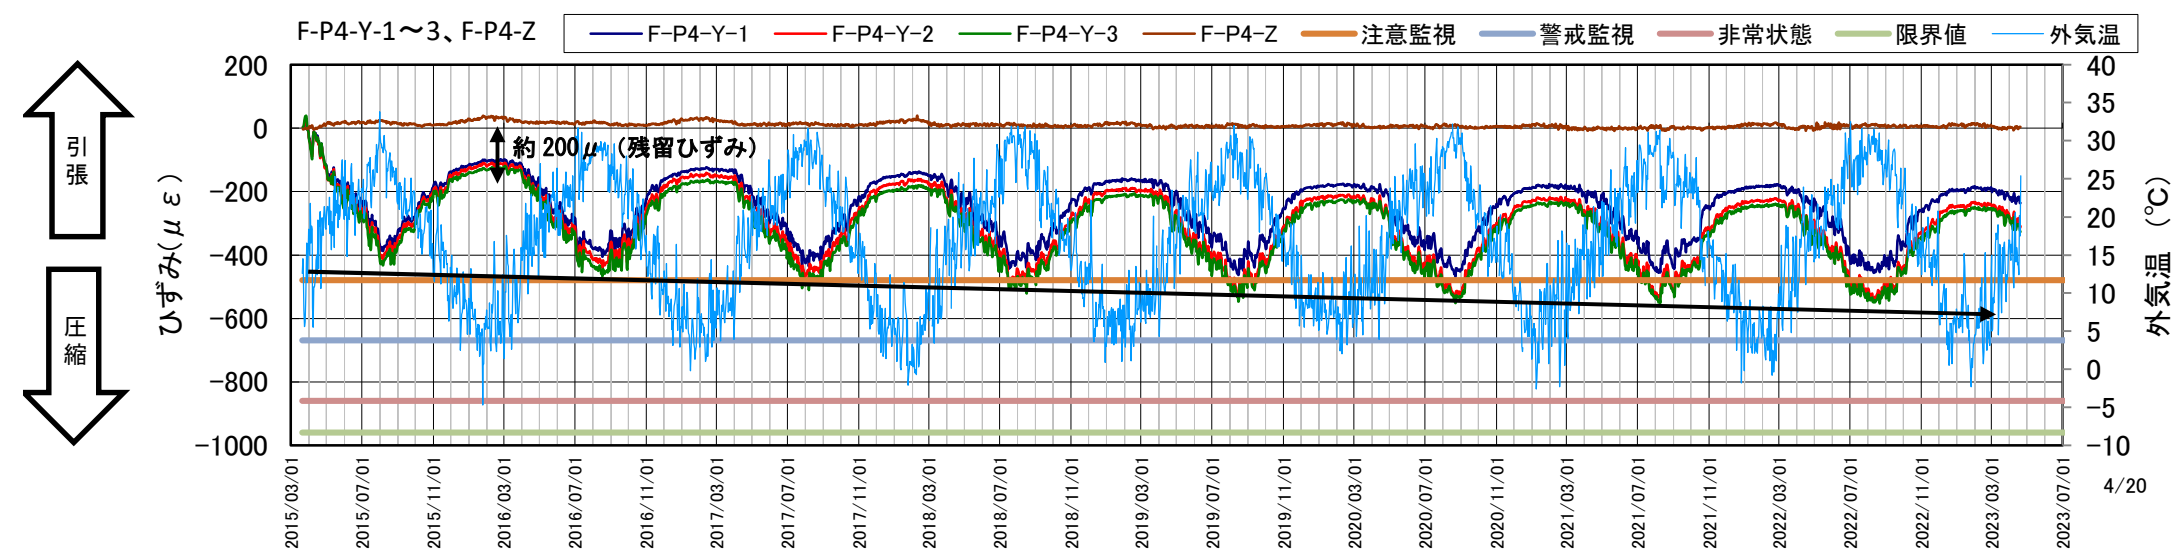
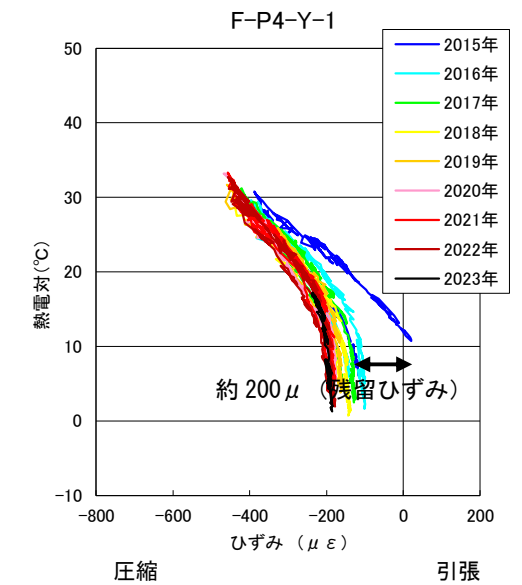
## P4 間詰めコンクリート（ひずみ）

- ・間詰めコンクリート部におけるダム軸方向成分の鉄筋計に関して、H28.2 時点で圧縮方向に残留ひずみ（約  $200 \mu \epsilon$ ）が残ってしまったと考えられる（間詰めコンクリート打設は H27.2）。鉄筋計に付随する熱電対とひずみの相関図、橋桁部の鉄筋計の値を考慮しても、H28.2 時点では、圧縮応力がほとんど生じていなかったと推定される。
- ・この残留ひずみ（約  $200 \mu \epsilon$ ）を考慮すると、2022 年夏期に圧縮ひずみは最大約  $500 \mu \epsilon$  となっている(F-P1-Y-1)。
- ・この値は、間詰めコンクリートの圧縮強度  $24 \text{N/mm}^2$ （ひずみ  $960 \mu \epsilon$ ）に対して、注意監視の値（ $480 \mu \epsilon$ ）に相当する値に達している。
- ・H28.2 以降について残留ひずみがほとんど生じていないとすれば、圧縮ひずみは経年的に増加傾向が見られる。

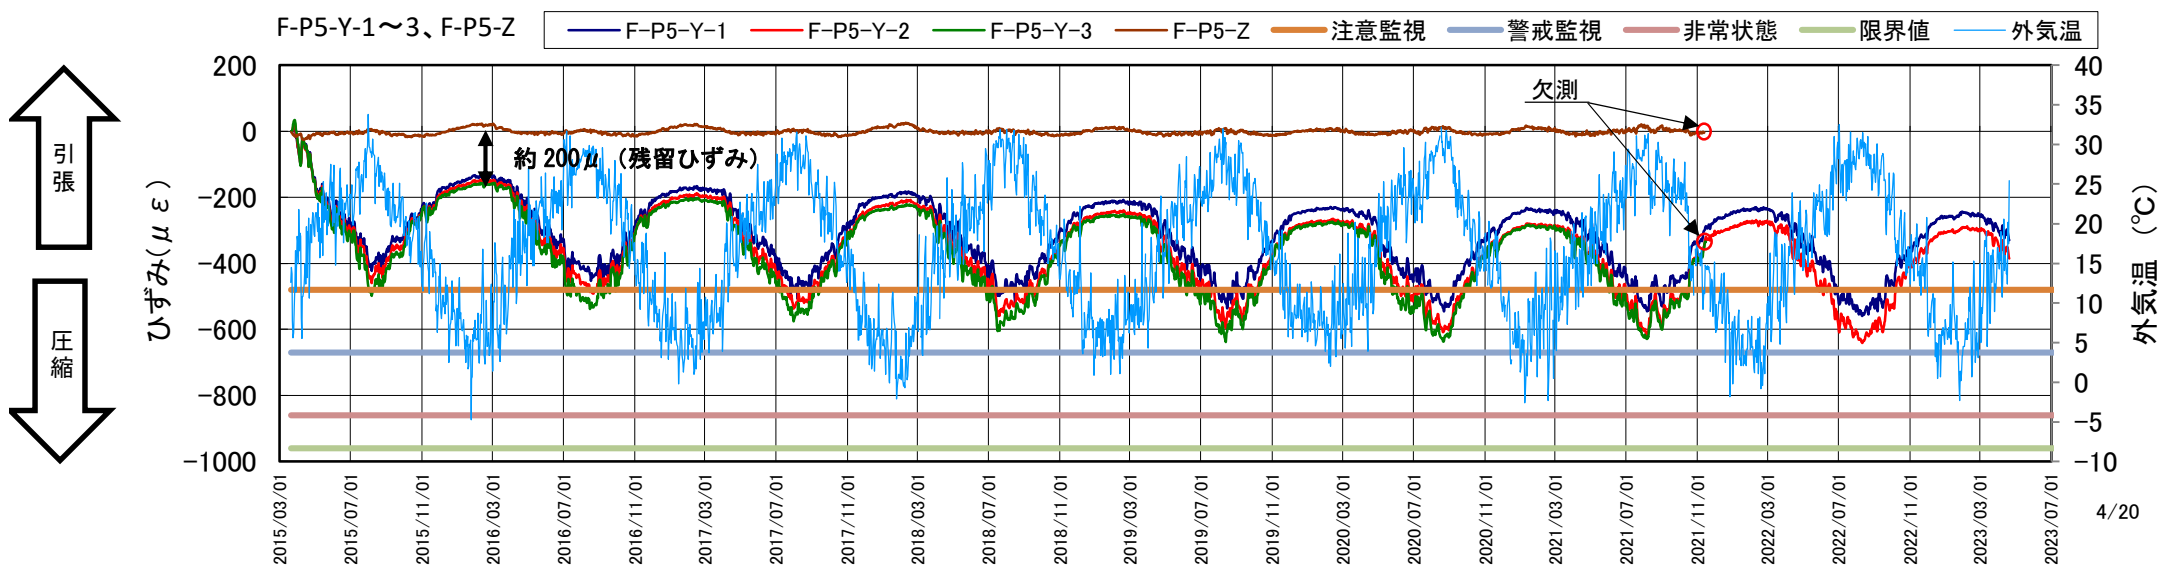
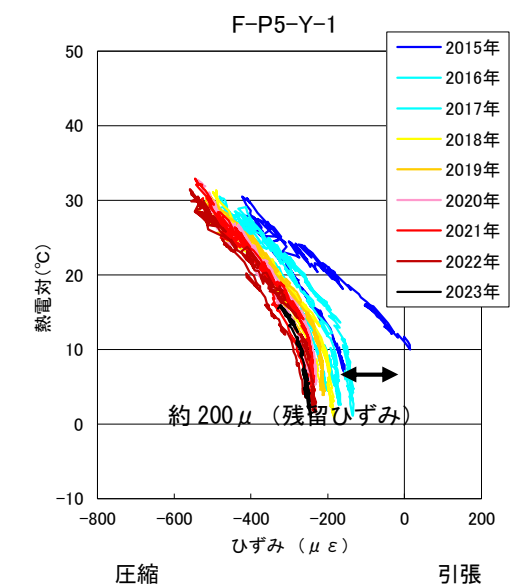
## P5 間詰めコンクリート（ひずみ）

※F-P5-Y-3 は R3. 11. 16 より、F-P5-Z は R3. 11. 14 より欠測
