令和 3 年度水資源機構 関西・吉野川支社  
淀川本部管内技術研究発表会

資 料 集

独立行政法人水資源機構  
関西・吉野川支社 淀川本部

令和3年度(第24回)関西・吉野川支社  
淀川本部管内技術研究発表会プログラム

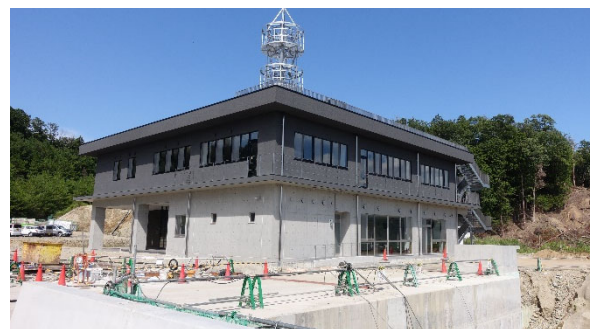
写真2 管理棟北面、西面

立面は、建物の正面となる北側立面とダム堤体からの景観となる西側立面は水平に連続した窓開口を多く設け、来訪者に対して建物の内外両方の視点から開放的なイメージを与えるようにしている。（写真2）

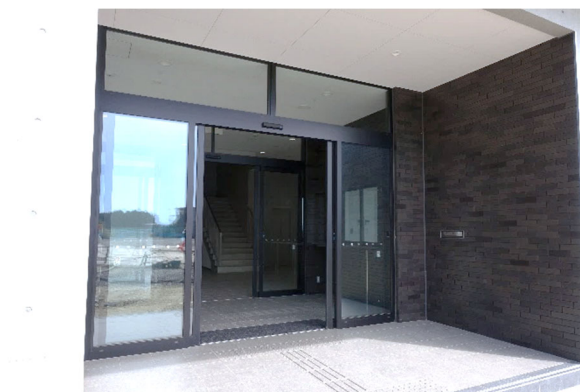
写真 8 玄関ポーチとホールの連続性

さらに、玄関ポーチとホールは天井高さをそろえ、床材を同一の仕上げ材とし統一性や連続性を図り、風除室の自動ドアを全面ガラス張りにすることで、屋内外のつながりや一体感が感じられる明るい空間とした。(写真 8)

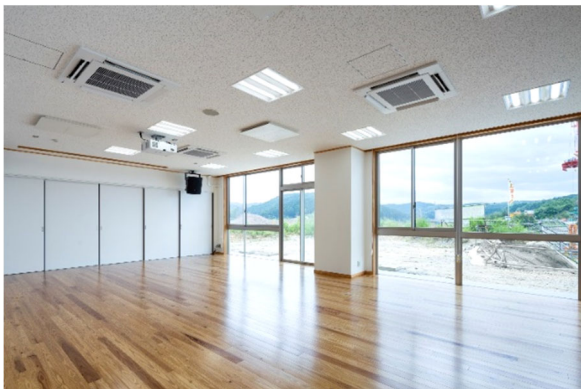
写真9 多目的室

また、外壁のコンクリートは打ち放し仕上げや濃いグレーの塗り材などの無機質な素材で、落ち着いた印象を感じられるように仕上げた。来訪者の訪れる頻度の高い多目的室には地場産の木材を使用することで、木材の有機的なあたたかみを感じられるようにした。

これらによって、屋外スペースに面した開口からは、ダム湖の背景に見える豊かな風景とともに伊賀の自然を感じられる空間となるようにした。（写真9）

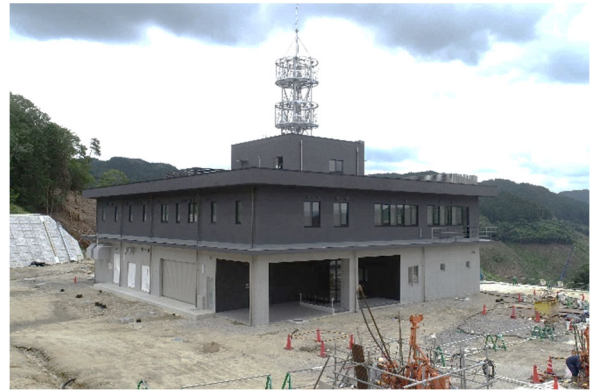
写真10 管理棟外観

公共建築物は、多くの市民に利用され地域のランドマークとなる景観要素である。管理棟とダム本体、その他の屋外施設に関係性、連続性を持たせ、周辺の環境になじむように外観を計画することにより良好な景観形成ができ、公共施設として地域に親しまれるような管理所となるよう目指した。（写真10）

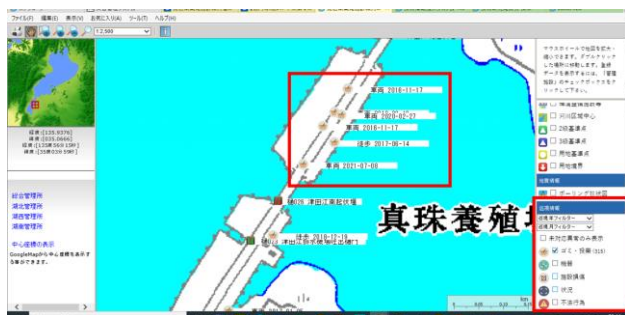
図-2 施設異常登録機能と施設維持管理データベースの連携

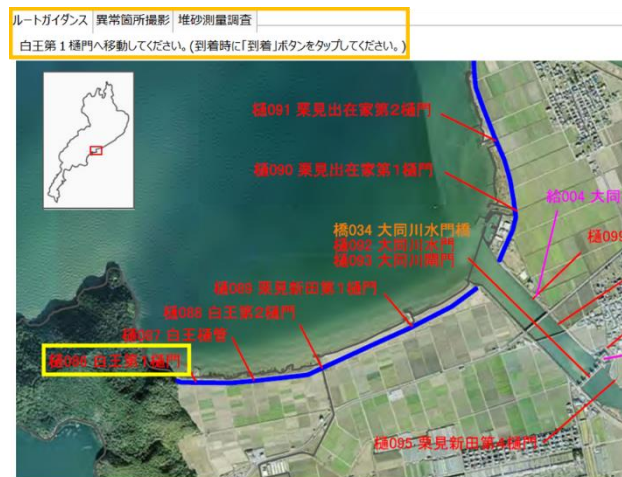
図-4 巡視ルートの案内機能

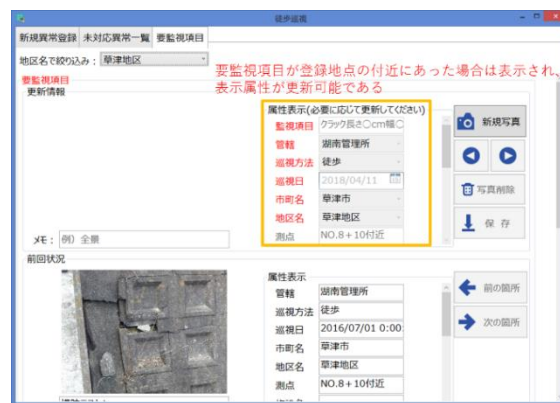
巡視において確認されたクラック等の経年劣化による損傷について、経過観察の判定をした場合、要監視項目を設定し、年に 2 回の徒歩巡視にあわせての確認が可能である。要監視項目の測定時には過去結果を参照できるため、異常の進行状況を確認することができる(図-7)。

図-7 要監視項目の設定画面

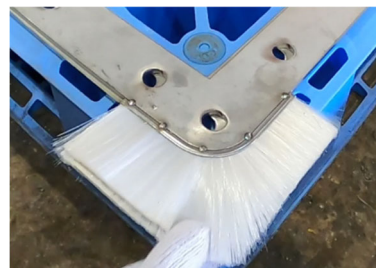
ブラシとは、写真-1のようにペンキを塗るハケのような細い繊維を密集させたものである。検討にあたっては、止水性及び柔軟性の2点について評価することとした。

ブラシの素材は、市場性の高い「ナイロン66」を選定し、サンプルとして6種類を用意し、しなり具合や密集度等の質感から線径0.2mm、0.3mm及び0.6mmの3種類を選定し実験することとした。

写真-1 ブラシ（コーナー部）

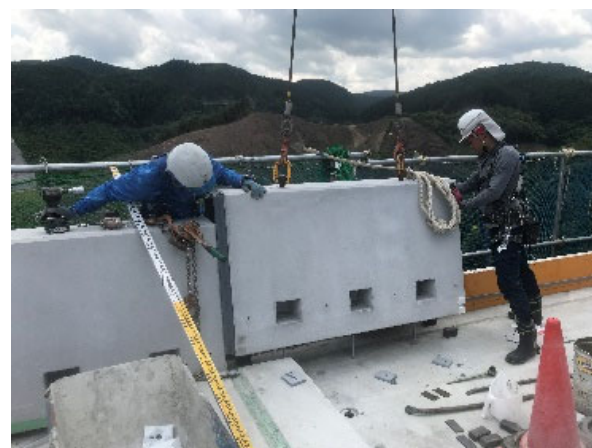
○施工CIMを活用して、天端高欄の設置時に使用するインサートの先行埋設を検討した。先行埋設するインサートは、鋼材で製作した架台に溶接する。打設完了後に高欄と接続させるため、打設時にインサートの溶接がずれたり外れたりした場合、高欄の設置作業に支障を来す。インサートと架台との溶接作業を工場で行うことで、現場作業を省力化するとともに、溶接の精度と強度を向上することができたため、品質の確保や手戻りの防止につながった。PCa高欄の据付状況を図-2に示す。

図-2 天端高欄の設置状況

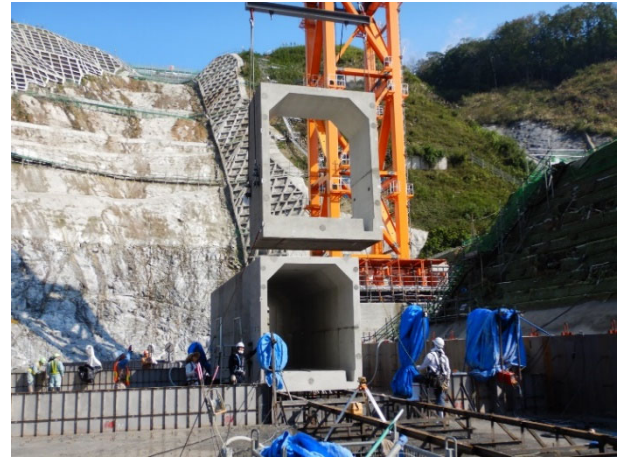
図-3 PCa部材の据付・設置状況

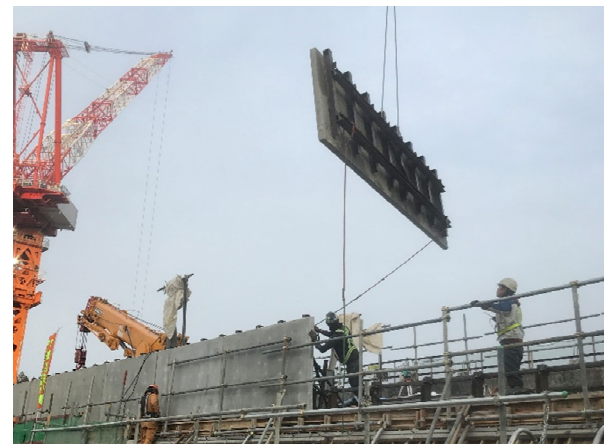
図-4 PCa型枠（下流面勾配変化点）の設置状況

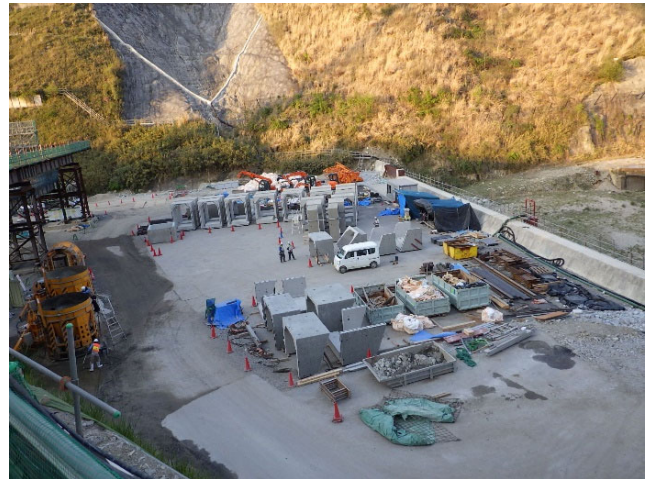
PCa 部材の運用にあたり、PCa 部材の仮置きや地組を行うためのストックヤード(図-6)をタワークレーンのサービスエリア内に整備した。ストックヤードはアスファルトで舗装することにより、PCa 部材の組立精度の確保と汚損防止を図った。

図-6 PCa 部材ストックヤード

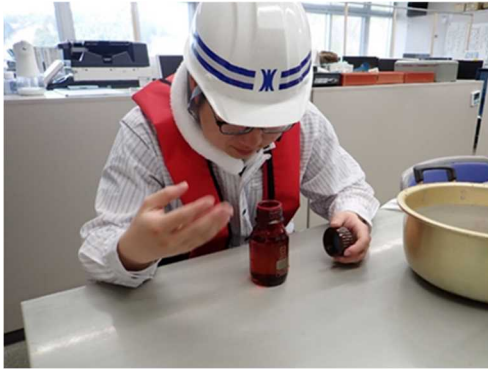
写真-4 臭気確認状況

油浮遊対応の間、青蓮寺ダムの職員による臭気確認を実施した。発生当初は毎日朝夕の2回、放水口で採水を行い、検体を湯煎し匂いを嗅いで油臭の有無について判定を行った。その後、油の浮き上がりが少なくなり、継続して油臭もないことから、朝1回の確認とした（写真-4）。臭気確認の結果は、毎日、名張市水道に報告し、情報共有を図った。

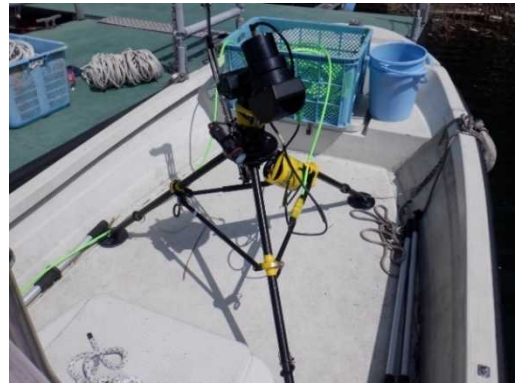
写真-5 水中3Dスキャナー

調査は機構の作業船にて、取水設備付近まで接近し、三脚のついた水中3Dスキャナーを水中に垂下し、水中部の3次元測量を実施した。調査した観測データのノイズを除去し3次元モデルを構築し、油発生源等の位置を解析した。観測された3次元モデルの画像、位置情報を

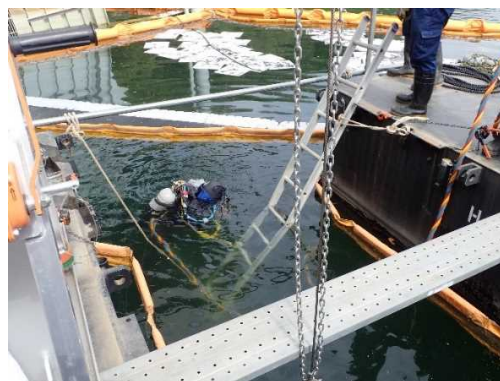
写真-9 状況確認のための潜水作業

4月27日、ドラム缶引上げ作業前の状況確認調査として、潜水調査を実施した(写真-9)。潜水調査の結果、ドラム缶は、底面が上の状態で地山斜面に立っており固着しておらず、シルト分が堆積し埋まっているだけであった。油漏れ箇所にパテを詰めて油漏れを止めた。またドラム缶の状態は、錆はあるものの缶はしっかりしており、引上げ時に潰れたりすることはないことが確認されたため、計画どおり湖面まで引き上げることが可能と判断した。なお、状況確認中に斜面からドラム缶が3m程度、湖底に滑落し、横倒しの状態となったものの油漏れがないことを確認し、翌日の引上げ作業に支障は無いと判断した。

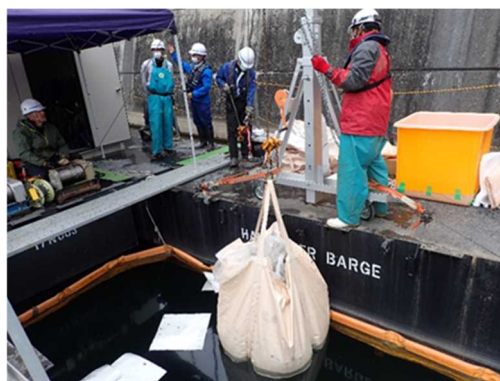
写真-10 ドラム缶引上げ状況

まず、ドラム缶吊り具でドラム缶を立てた後、吊り上げ、地切り（底を浮かす）し、ビニールシートでドラム缶を包み、最後にフレコンバックに入れ、チェーンブロックに吊してウインチで水面まで引き上げた(写真-10)。回収したドラム缶は、プラスチック容器に入れ陸揚げした。

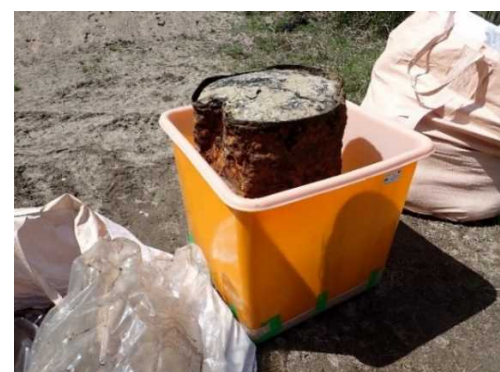
写真-12 回収されたドラム缶

4月30日、引き上げたドラム缶等は産業廃棄物処理した。回収されたドラム缶(写真-12)からは、プラスチック容器内に3cm程度の溢れた油と水、引き上げたビニールシート内に少量の油が確認された程度であり、ドラム缶内の油は多量ではなかったと思われる。また、ドラム缶の状態は、全体的に錆で劣化しており、腐食により底面には小さな穴が確認された。なお、ドラム缶からは不法投棄等を特定できるような情報は得られなかった。最後に台船を解体・撤去し、現地作業を全て終えた。

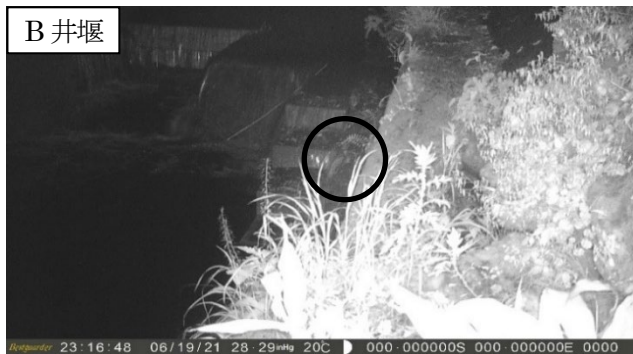
写真-3 改良部を利用し遡上するオオサンショウウオ

令和3年6月に改良後の遡上路において定点撮影調査を行ったところ、B井堰の遡上路において埋めた隙間箇所を利用して遡上する様子が確認され(写真-3)、改良の妥当性が確認された。その他の井堰については調査中であるが、現時点(令和3年7月)では遡上する個体は確認できていない。

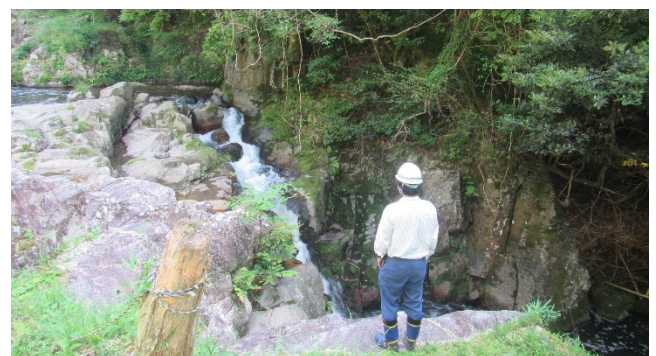
写真-4 上流への移動が確認された滝（落差約5m）

一方で、マイクロチップによる移動履歴では、全ての横断構造物地点にて下流から上流への移動が確認されており、湛水予定区域上流におけるオオサンショウウオの生息域は完全に分断されているものではないと言える。また、移動履歴には写真-4に示す落差5m程度の滝地点を含むことから、オオサンショウウオの遡上能力は当初の想定よりも高いことが予想される。

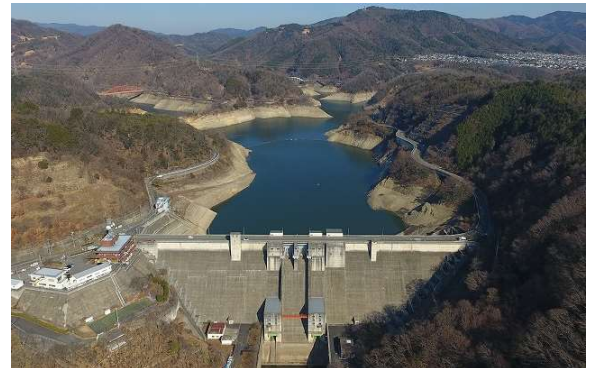
写真-1 貯水率21.3%の一庫ダム(令和3年1月21日)

翌年1月8日には取水制限20%に強化された。1月23日に貯水率20.9%と底を打った後は、取水制限の効果と、その後の周期的な降雨によって貯水量が回復し、4月5日に取水制限は解除された（写真-1、図-1）。取水制限期間は106日間と、管理開始以降3番目の長さとなった。

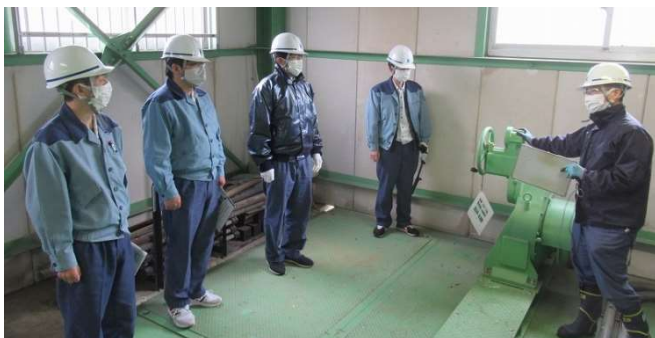
写真-2 補助取水ゲート操作訓練

一庫ダムは、異常渇水時にも堆砂容量内に貯まった水の取水が可能となるよう最低水位 (EL. 108.0m) より低標高部の EL. 92.0m に補助取水ゲートを設置している。渇水が長期化・深刻化する事態に備え、確実な開閉操作ができるよう、危機管理対応訓練の一環として毎年操作訓練を実施している(写真-2)。また、操作訓練前にはダム貯水池の堆砂測量時にマルチビーム測深機を用いて補助取水ゲート付近の状況調査を行い、沈木等の異物がないことを確認することとしている(図-8)。

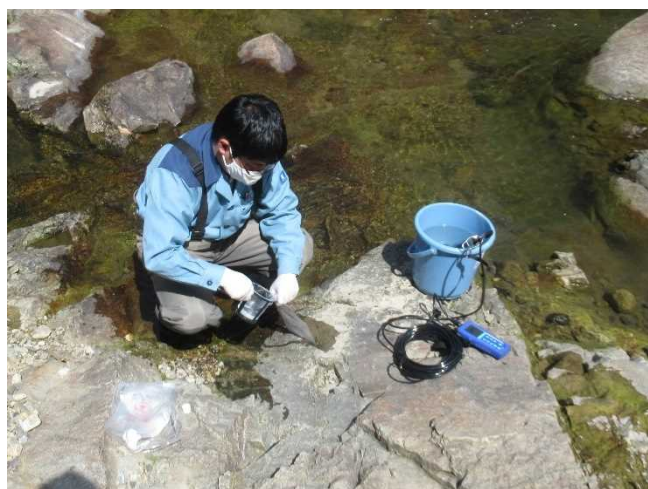
写真-2 現地作業状況(採水とフィールドデータ測定)

①現地調査では、各採水地点において採水とフィールドデータを記録する(写真-2)。採水を行う際は、環境DNA分析の支障となる濁度の上昇や水質異常(赤潮、アオコなど)等がないか確認するとともに、採水場所以外からの環境DNA混入などの人為的な汚染を防ぐため、採水作業中のゴム手袋着用及び調査地点毎の交換、採水容器の交換、採水地点の水の攪拌を防ぐなど注意が必要である。また、採水した水を分析場所である山口大学まで輸送する必要があることから、環境DNAを固定するため、塩化ベンザルコニウム液(劣化防止剤)を入れる必要がある。フィールドデータとしては、pH、水温、電気伝導率を測定した。

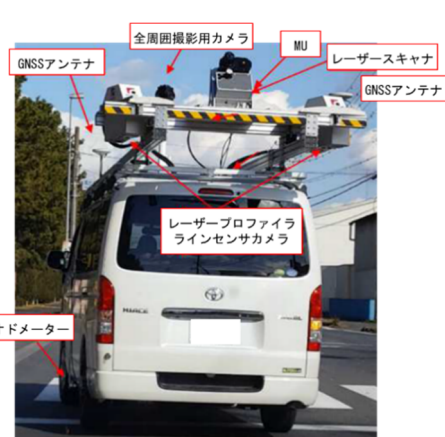
図-3 路面性状測定車のイメージ

骨材運搬路の道路管理者の内、伊賀市においては舗装管理基準がないことから、測定項目は図-3 に示す路面性状自動測定装置を搭載した車両で測定可能なひび割れ、わだち掘れ、縦断凹凸とした。測定は往路と復路で各 1 回行い、調査路線が片側 2 車線の場合は外側車線、3 車線以上の場合は外側から 2 番目の車線を代表的に測定することとした。測定した各種データから、舗装調査・試験法便覧<sup>1)</sup>に示される方法によりひび割れ率、わだち掘れ量、平坦性、及び維持管理指数(MCI)を算出し、20m 及び 100m を評価単位として対象路線の路面性状を評価するものとした。

ひび割れ測定は、GNSS と同期したラインセンサカメラを用いて連続的に路面形状を自動計測して行い、クラック幅 1mm 以上が検出可能な精度で測定した。

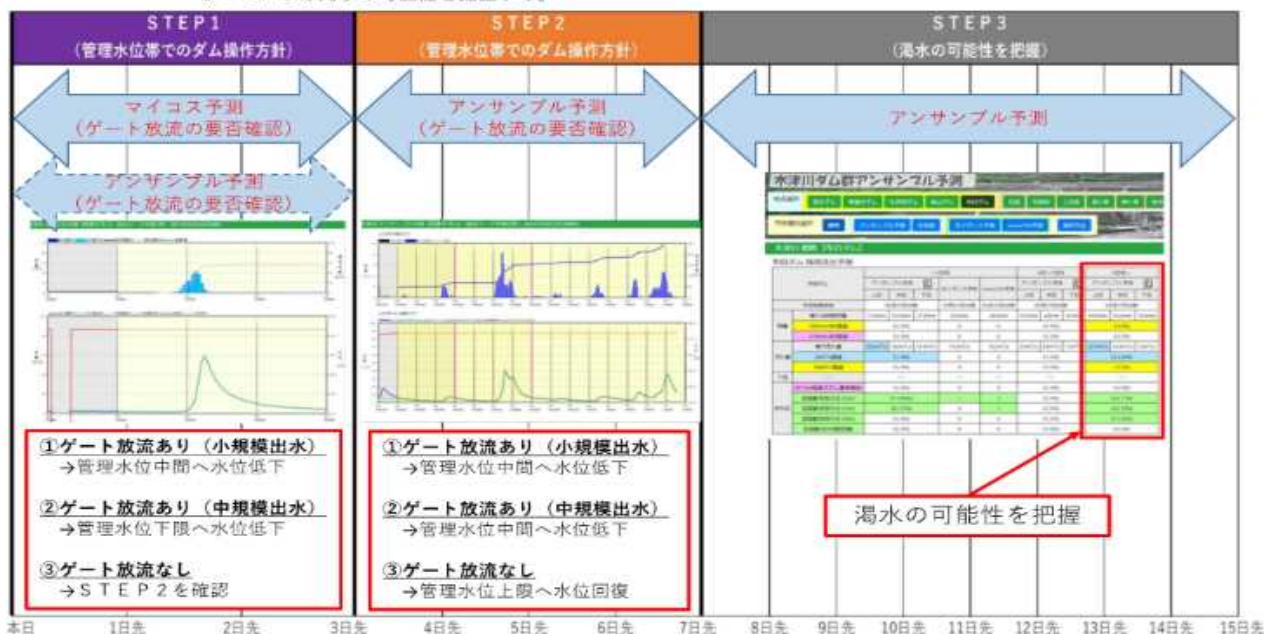
図-4 低水管理（貯水位運用）の方法

確認の流れ：はじめにSTEP1を確認する。ゲート放流の予測があれば水位低下、なければSTEP2の確認へ移行する。  
STEP2も同様に、ゲート放流の予測があれば水位低下、なければ管理水位上限へ水位回復させる。  
STEP3は渇水の可能性を把握する。

水位へ水位低下させる。水位低下は、発電放流を優先し、不足する場合は利水放流設備による放流を実施する。なお、水位低下は流入量の立ち上がりが到達するまでに完了するように努める。
