# PC管本体の劣化に関する 調査・診断の手法

独立行政法人水資源機構

## プレストレストコンクリート管 (Prestressed Concrete Pipes)

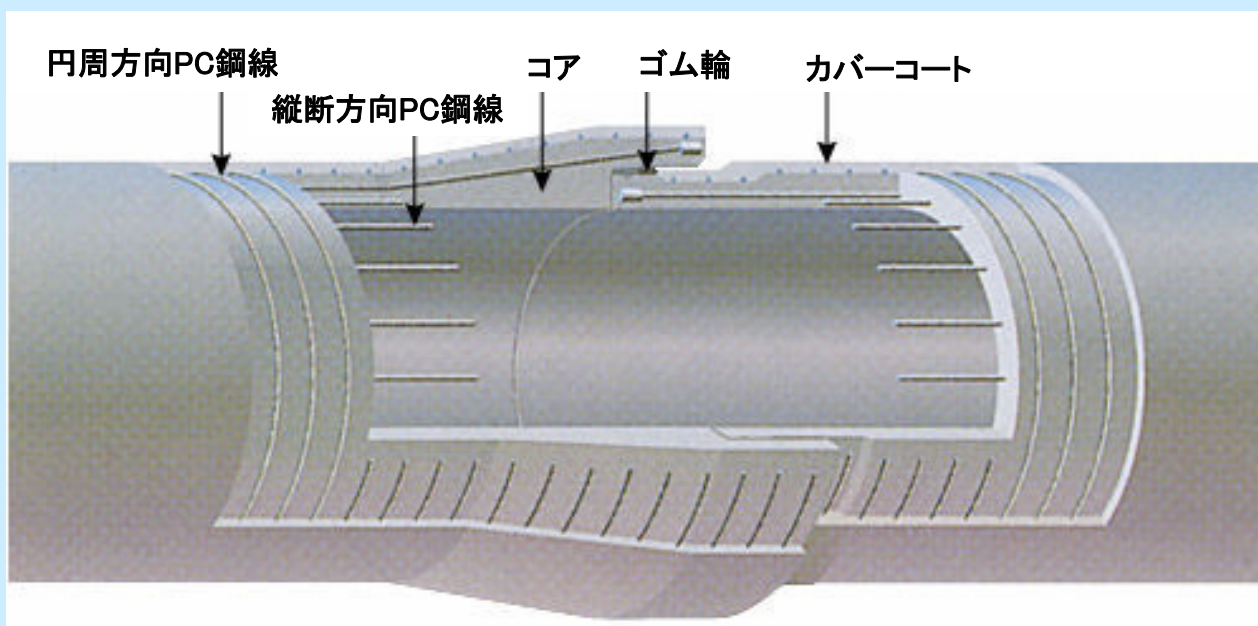
PC管は、下図に示すようにコンクリート管(以下、コアという)の長さ方向にPC鋼材または鉄筋を配置し、コアの円周方向にはPC鋼材を緊張しながら巻き付けて(ポストテンション方式)プレストレストを導入したもので、更にこのPC鋼材の表面には水セメント比の小さいモルタルを吹き付けて防護層とし、大きな外圧や内圧に耐えられるようにした管です。

(PC管協会HPより)

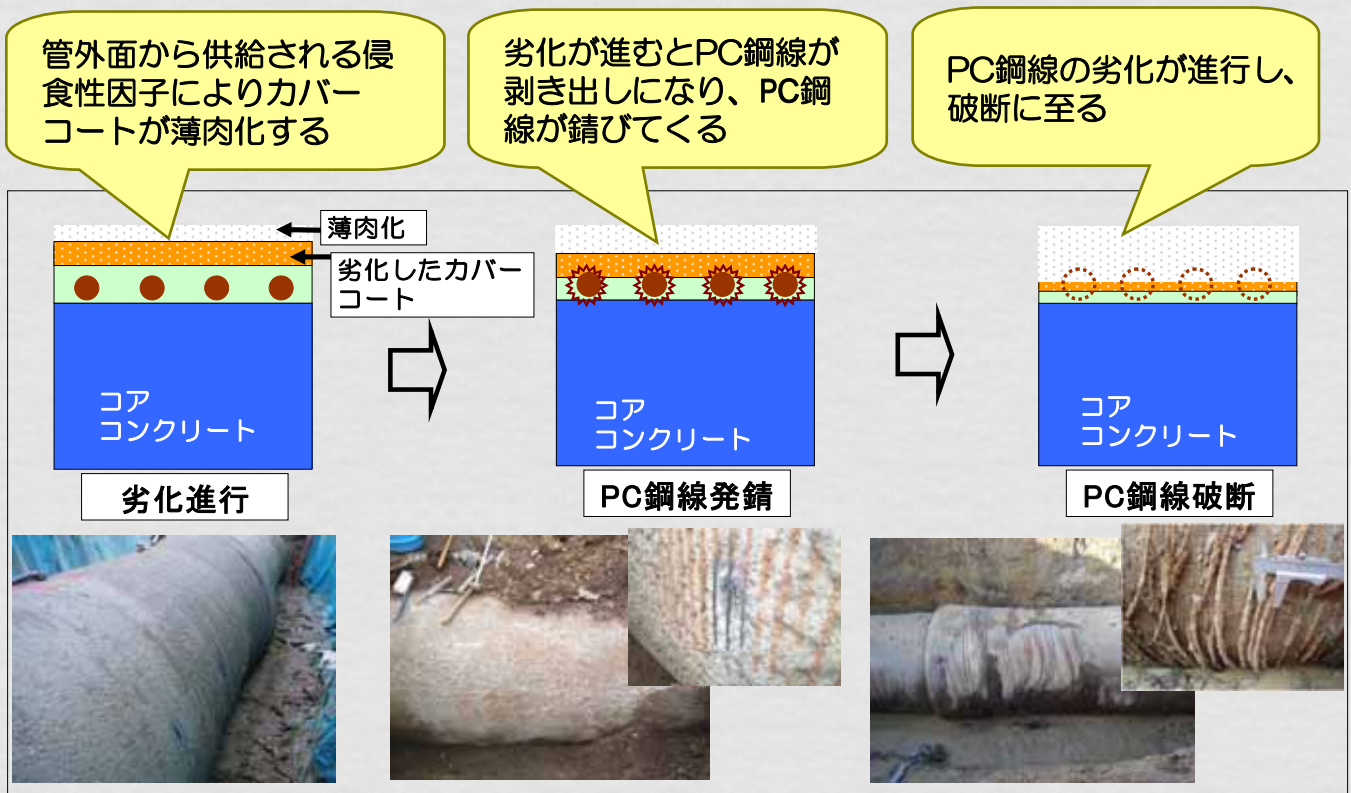
カバーコートは、地下水や土壌に含まれる侵食性因子により、中性化・薄肉化します。劣化が進行し、カバーコートのかぶり厚が減少するとPC鋼線が剥き出しになり、地下水や土壌と接触します。PC鋼線にも侵食性因子が作用し、やがて発錆・破断し、管本体が内外圧に耐えられなくなり、管本体が破裂し、大規模に出水します。

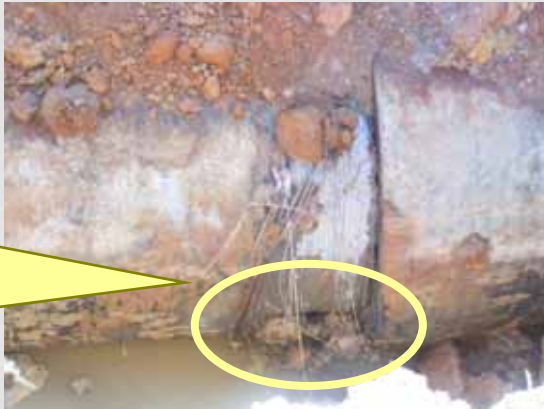
PC鋼線が破断すると、コアコンクリートのみで内外圧を受けることとなるが、コアコンクリートのみでは耐力が不足するため、やがてコアコンクリートが破裂する

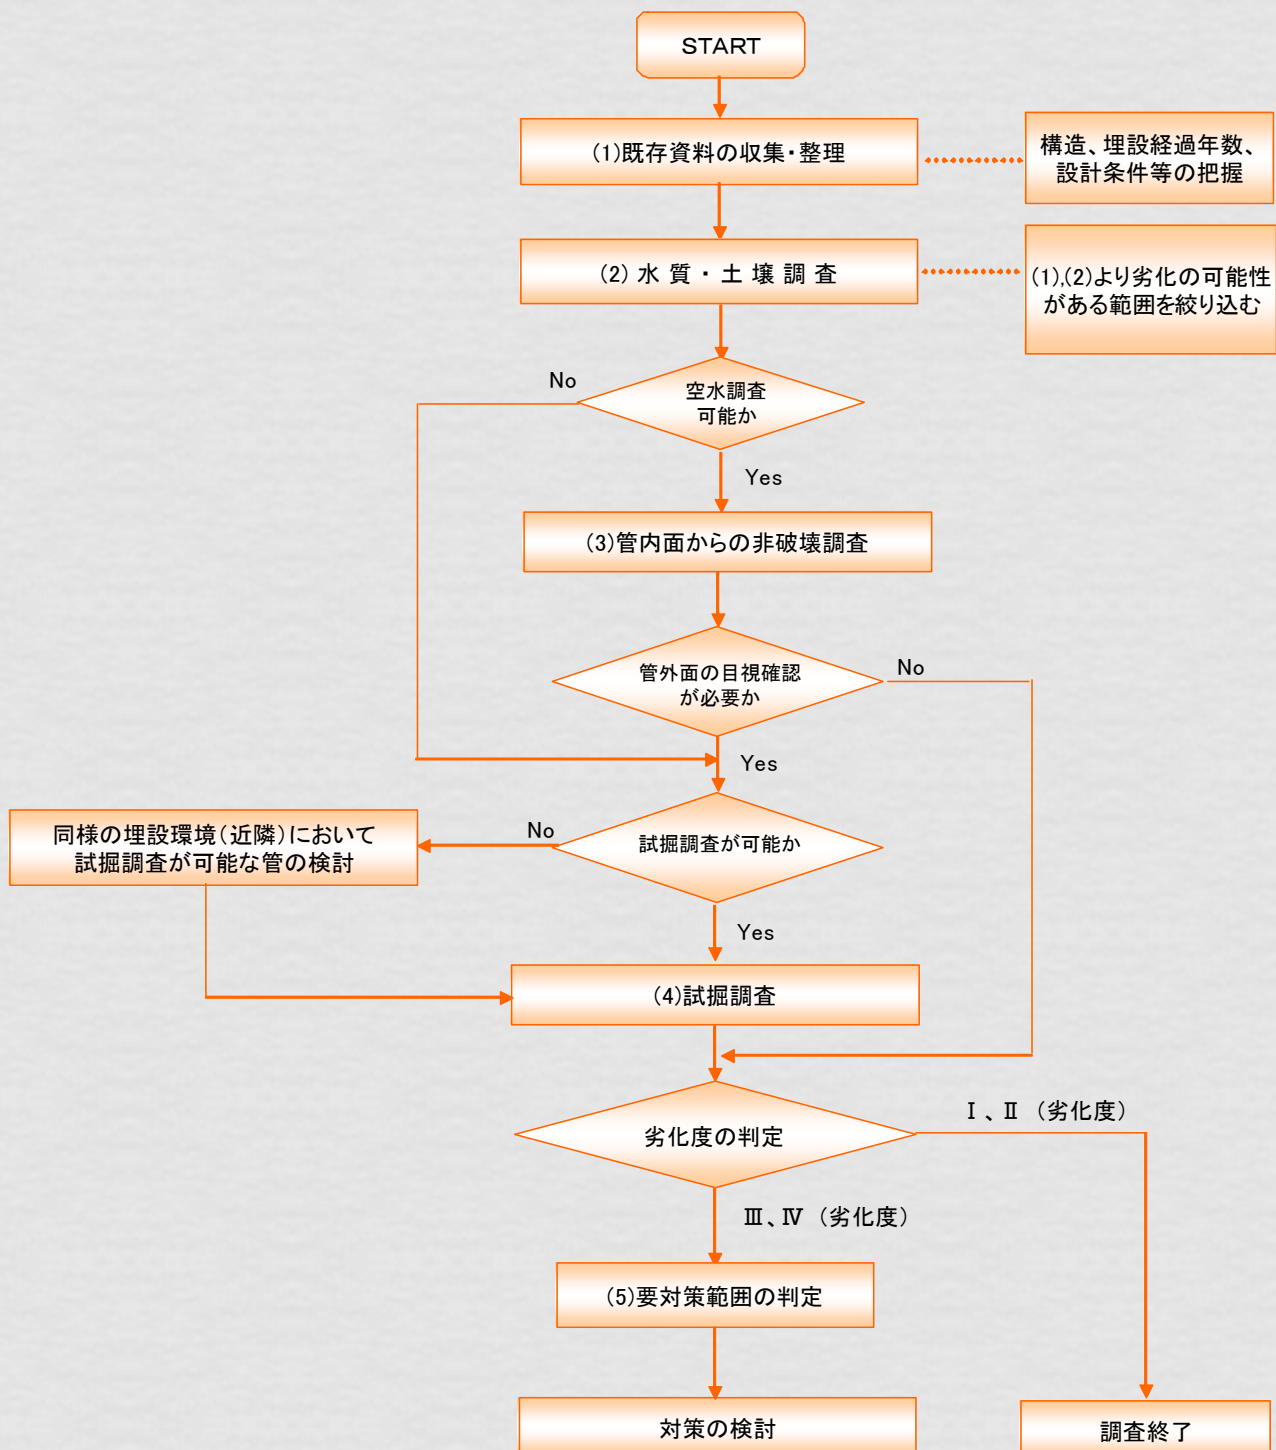
調査は、次の流れに沿って実施していきます。

- ① PC管路線全体から、既存資料や地下水の水質調査・土壌調査の結果を用いて劣化が想定される区間をある程度絞り込み、その中から非破壊調査又は試掘調査を実施する管(代表管)を抽出する。
- ② 代表管について、空水による管内面からの非破壊調査又は試掘調査による劣化状況の確認・判定を行う。
- ③ 劣化していると判定された代表管と同様の埋設環境下であると総合的に判断された区間を要対策範囲と判定する。

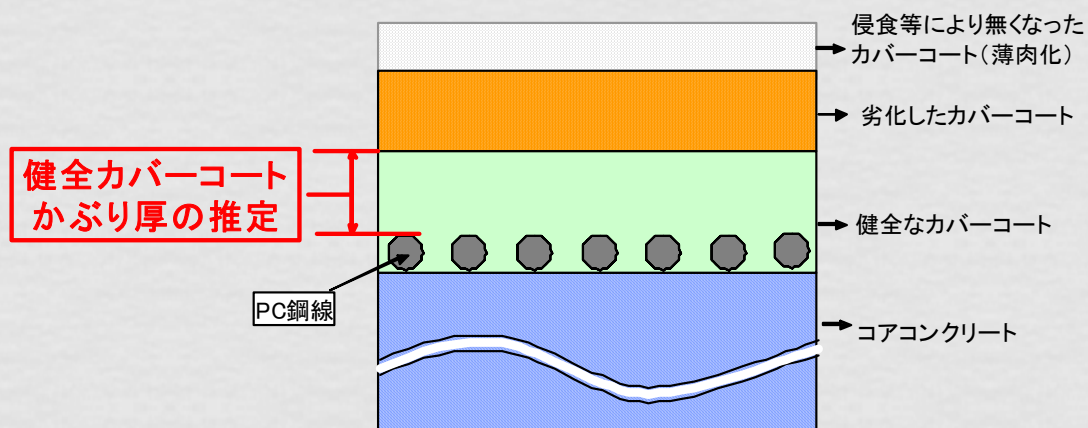
### 【超音波法の測定目的】

測定の目的	利用原理	PC管への適用
超音波法	健全カバーコートかぶり厚の測定	超音波は物質の境界面で反射する性質がある	管内面から超音波を発振し、健全部で反射されてくる伝播時間と音速値から健全部の厚さを推定する
電磁誘導法	PC鋼線の発錆・破断の有無の測定	コイルに交流電流を流すと磁束が発生する それを導体に近づけると導体内に渦電流が発生する	磁束内に不連続面があると過電流が迂回して流れ、正常時の状態と異なる

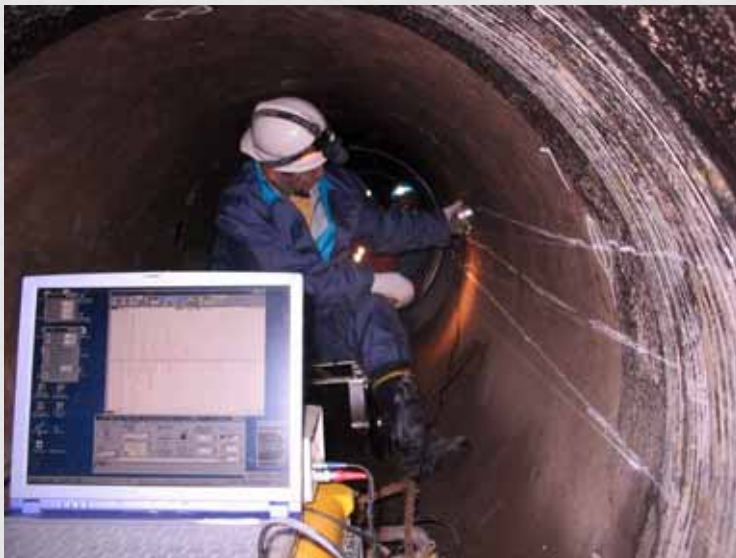
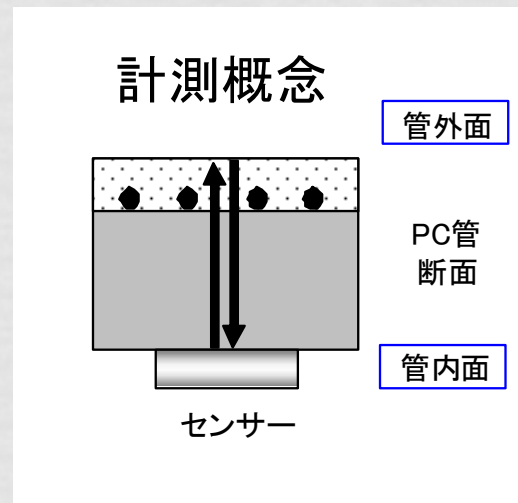
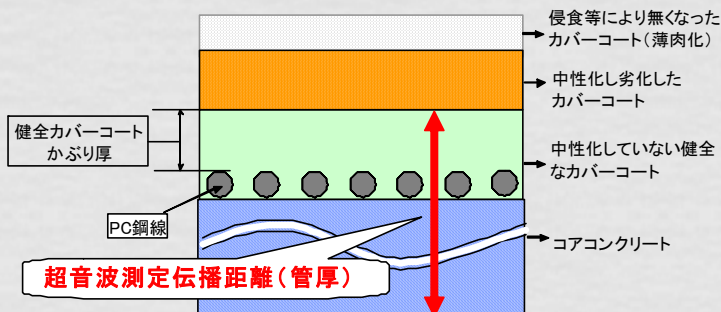
超音波法による管厚測定は、PC管内面の対象測定箇所にて超音波（縦波）を入射し、反射してくる伝播時間を計測し、対象PC管の伝播速度（以下「音速値」という）との関係から、伝播距離（管厚）を求める方法です。健全カバーコートかぶり厚の算出は、超音波法により測定された伝播時間が、PC管の全厚（コアコンクリート、健全カバーコート）に対するものであるため、これから、設計コアコンクリート厚及び設計PC鋼線径を差し引いて算出します。

計算式: 健全カバーコートかぶり厚 = 実測伝播時間 × 音速値 × 1 / 2  
 - コアコンクリート厚さ - 設計PC鋼線径

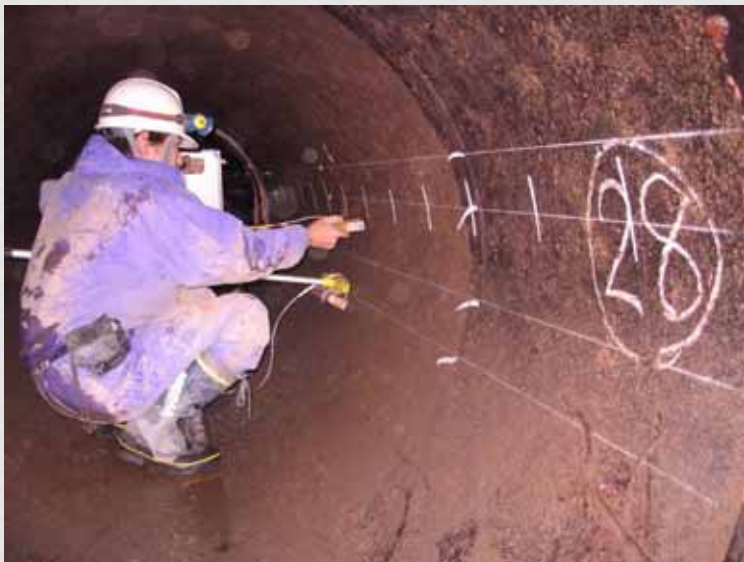
電磁誘導法によるPC鋼線の発錆・破断測定は、磁束を時間的に変化させると磁場が生じる現象を利用して、PC鋼線の発錆・破断を検出する測定手法です。これは、出力電圧値パターンの違いにより、PC鋼線の発錆・破断の有無を確認する手法で、鋼線の破断した管では大きく出力電圧値が変動します。

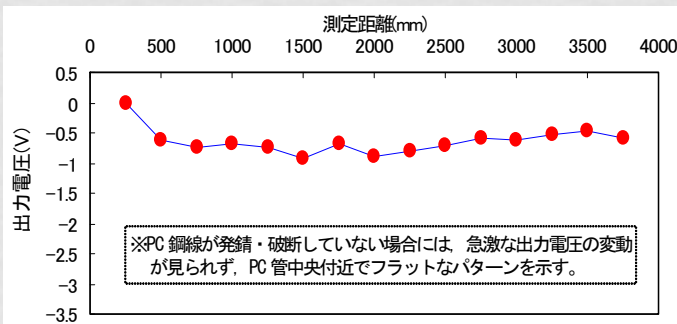
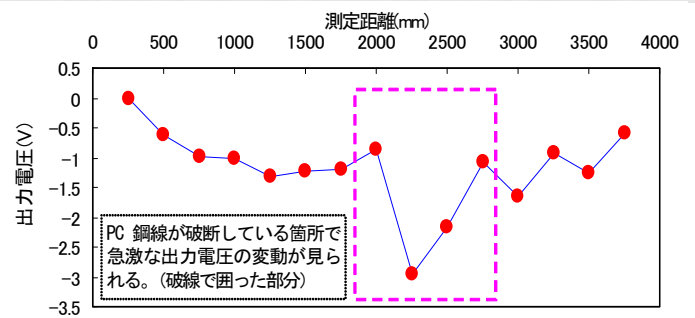
PC鋼線の破断測定の検出事例 (左: 健全な管、右: 鋼線の破断した管)

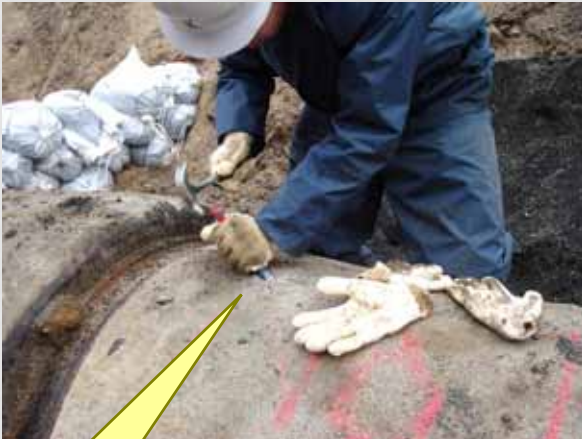
PC鋼線を傷つけないようチップングを行う

水質・土壌調査や非破壊調査結果だけでは判断することが難しく、劣化の程度を目視確認することが必要な場合や空水調査が出来ない場合は、試掘調査を実施します。試掘調査では、目視によりPC鋼線の発錆や破断、クラックの有無を確認し、チップングとフェノールフタレイン法(JIS A 1152「コンクリートの中酸化深さの測定方法」)を実施することで健全カバーコートかぶり厚の測定を行います。

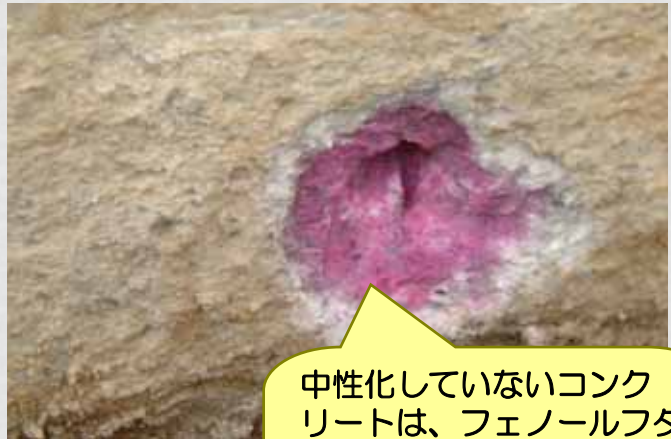
中性化していないコンクリートは、フェノールフタレイン1%溶液を噴霧すると赤紫色に変色する。(フェノールフタレイン1%溶液を噴霧)

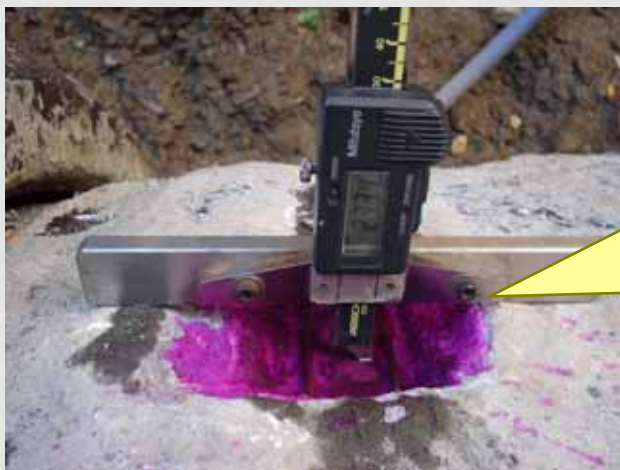
PC鋼線から赤紫色に呈色した部分の距離をノギスで計測する(健全カバーコートかぶり厚)

なお、計測後は急速モルタルで閉塞し、PC鋼線を保護する
