第12回

思川開発事業 生態系保全委員会

平成24年3月25日

独立行政法人 水資源機構

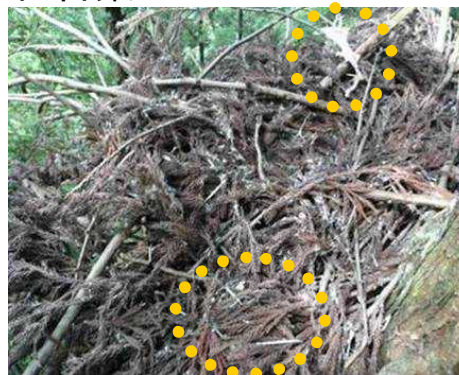
代替巣H21-2

- H23年の繁殖巣は、H21年と同じ巣(自然巣)でした。
 - 2つの代替巣で、オオタカの食痕が確認されました。
-
- コリドーの追加整備を行いました。

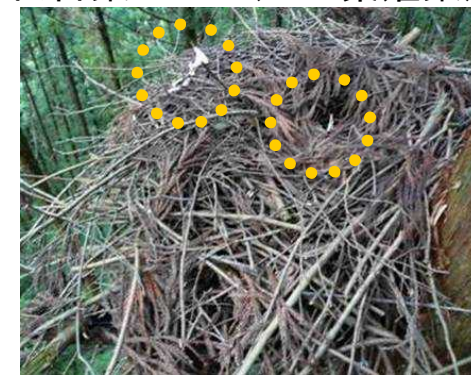
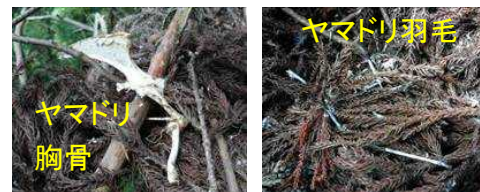
代替巣H21-5(H22繁殖巣)

代替巣上の食痕(H23年7月)

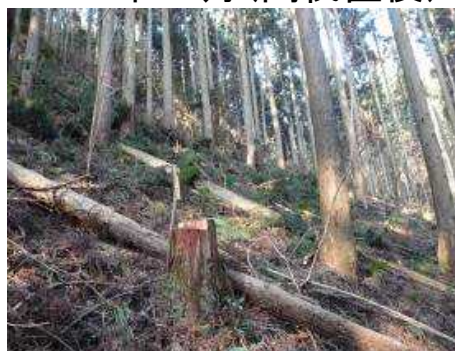
H21年12月(間伐直後)

16カ5
伐採率
30%

- ・間伐で高木の立木密度を低下させた → 林内の飛翔空間が増加
- ・草本層の植被率が、間伐翌年より2年目で増加 → 採食環境が改善傾向
- ・陽樹の増加がみられる場所もある → 今後、階層構造の変化も想定される

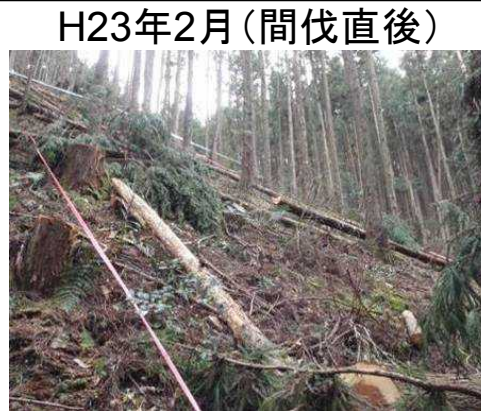
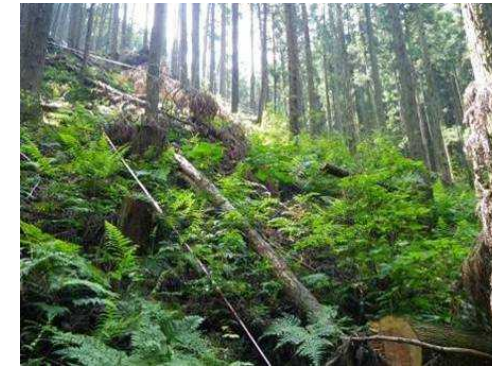
列状間伐
伐採率30%
(2伐4残)

H23年8月

- ・間伐区域の高木層の植被率は周囲より低い → 林内の飛翔空間が増加
- ・林床植生の変化は現時点では確認できないが、今後、増加すると考えられる

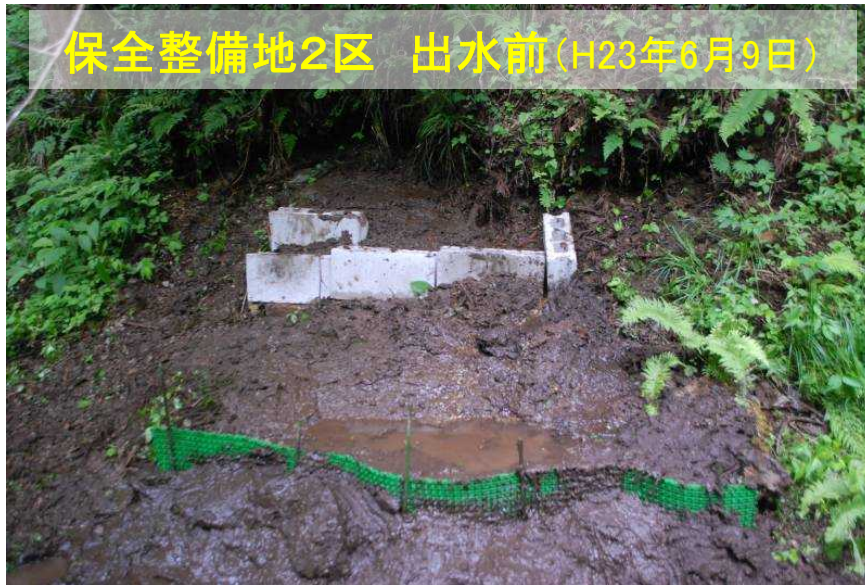
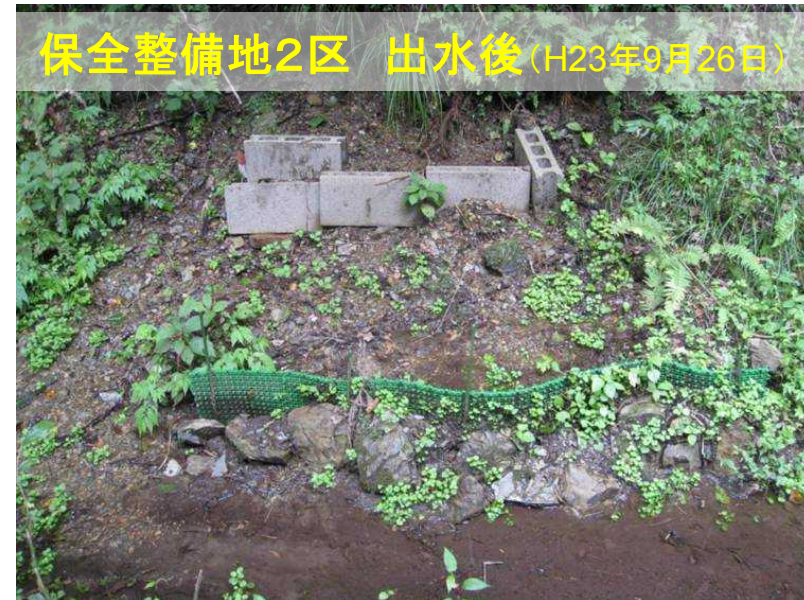
- 移殖候補地を土壌が定着するよう整備しました。

- 出水等により土壌の定着が見られませんでした。
- 整備した移殖候補地は安定した生息環境とは言えず、平成23年度はムカシヤンマの移殖を実施しませんでした。

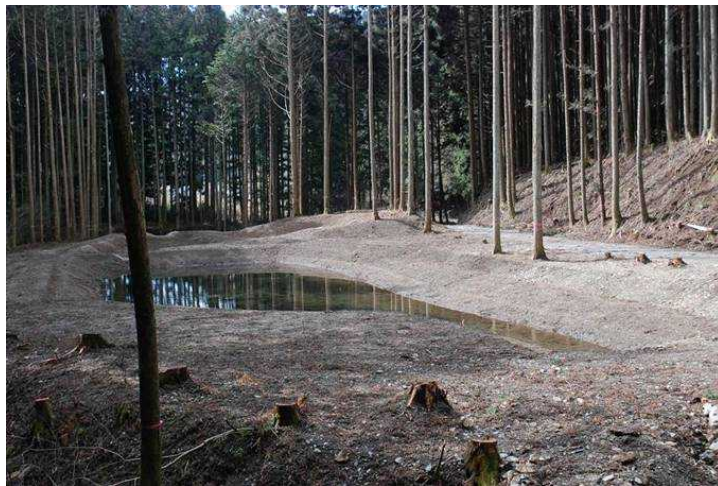
A地区湿地の造成(H24.3.12)

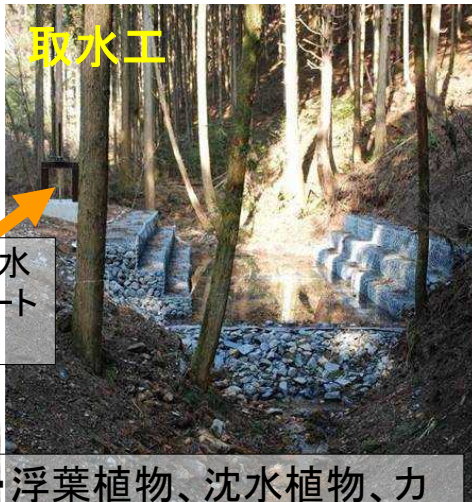
◆A地区に湿地を先行して整備し、B地区整備の参考とする

取水工

・河川水を一部取水
・導水管口のゲートで流量調節する

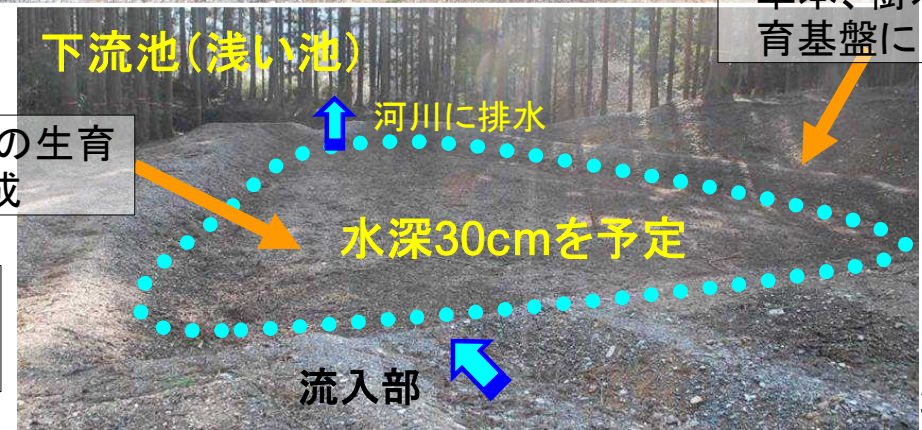
下流池(浅い池)

・抽水植物の生育基盤を形成

水深30cmを予定

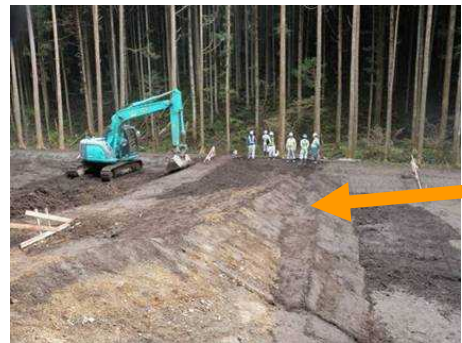
・止水のため、現地の粘性土を約30cm厚で貼り付けた

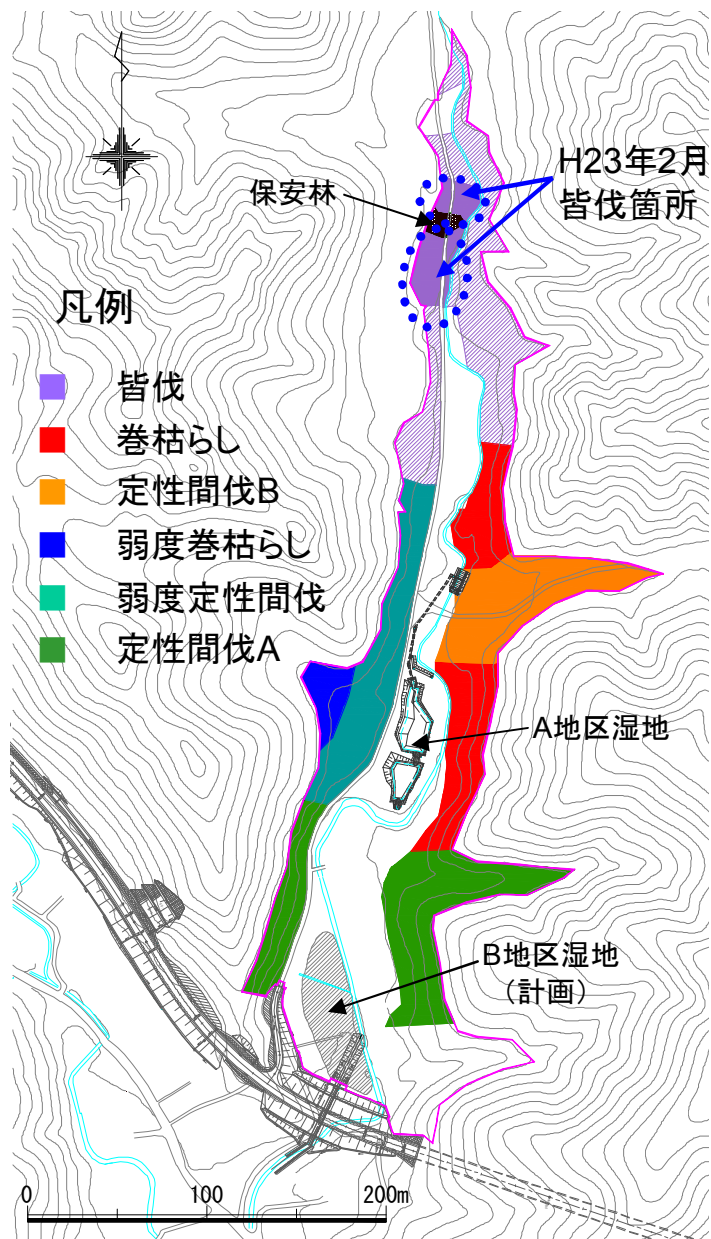
【伐採(H23年2月実施)後の状況】

伐採方法 ():伐採率	植生の状況(主にH23年6月調査結果)
皆伐 (100%)	伐採前から生育していた低木の多くに生長の兆しが見られ、今後の繁茂が予想された。
巻枯らし (50%)	調査時には変化が見られなかったが、H24年1月時点で巻枯らし木が枯死しつつある。
定性間伐B (35%)	伐採前から生育していた陽樹が見られ、今後の生長が予想された。
弱度巻枯らし (25%)	植生の変化や変化の兆しはみられていない。
弱度定性間伐 (25%)	伐採前から生育していた陽樹や低木が見られ、今後の生長が予想された。
定性間伐A (50%)	光がよく届く場所では、伐採前から生育していた低木の多くに生長の兆しが見られ、今後の発達が予想された。

※間伐、巻枯らしは時間を置いて複数回実施する計画。

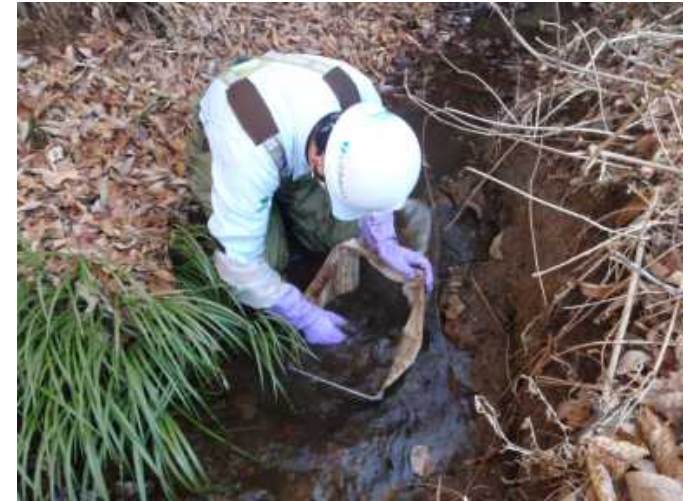
底生動物調査状況

- 工事による濁水等の影響を把握するため、環境の指標となる底生動物調査を工事前1年、工事後3年にわたって実施し、出現状況等を比較しました。

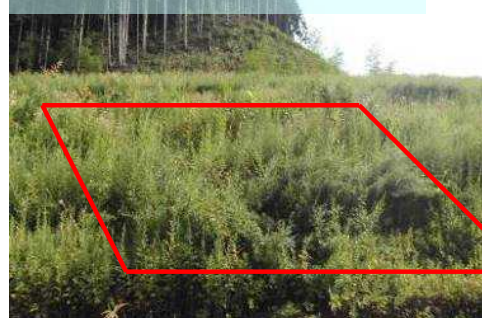
H22.8(施工後5ヶ月)

- 法面は安定した状態で、植生遷移も順調に進行しています。

項目	施工パターン
吹付工法	植生基材吹付
表土採取場所	スギ林跡地、 落広林跡地
表土混合割合	吹付基材の30%、10%
肥料の量	標準量、半分、1割

(表土:スギ林跡地、混合率30%、肥料:標準量)

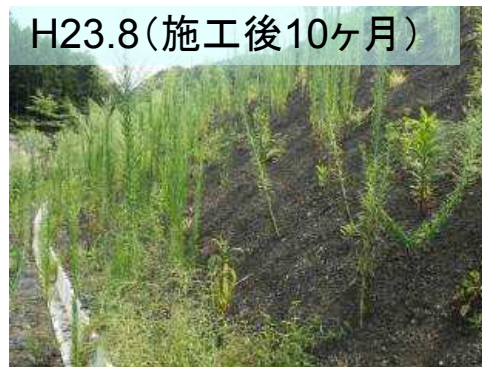
H23.8(施工後10ヶ月)

- 緑化が遅い場所や外来種が優占する場所がありましたが、法面は安定した状態で、施工後最初の夏になると植生の繁茂が進行していました。

項目	施工パターン
吹付工法	客土吹付
表土採取場所	スギ林跡地
表土混合割合	吹付基材の30%
肥料の量	標準量
