# PC管本体の劣化に関する 調査・診断の手法

独立行政法人水資源機構

## プレストレストコンクリート管 (Prestressed Concrete Pipes)

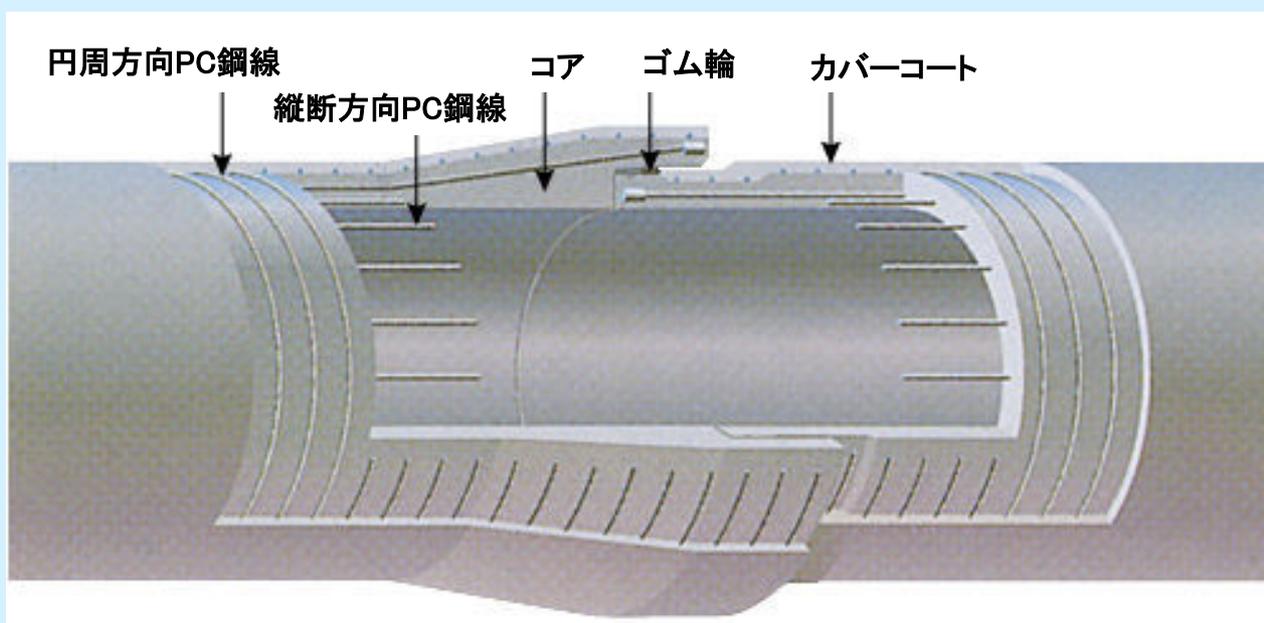
PC管は、下図に示すようにコンクリート管(以下、コアという)の長さ方向にPC鋼材または鉄筋を配置し、コアの円周方向にはPC鋼材を緊張しながら巻き付けて(ポストテンション方式)プレストレストを導入したもので、更にこのPC鋼材の表面には水セメント比の小さいモルタルを吹き付けて防護層とし、大きな外圧や内圧に耐えられるようにした管です。

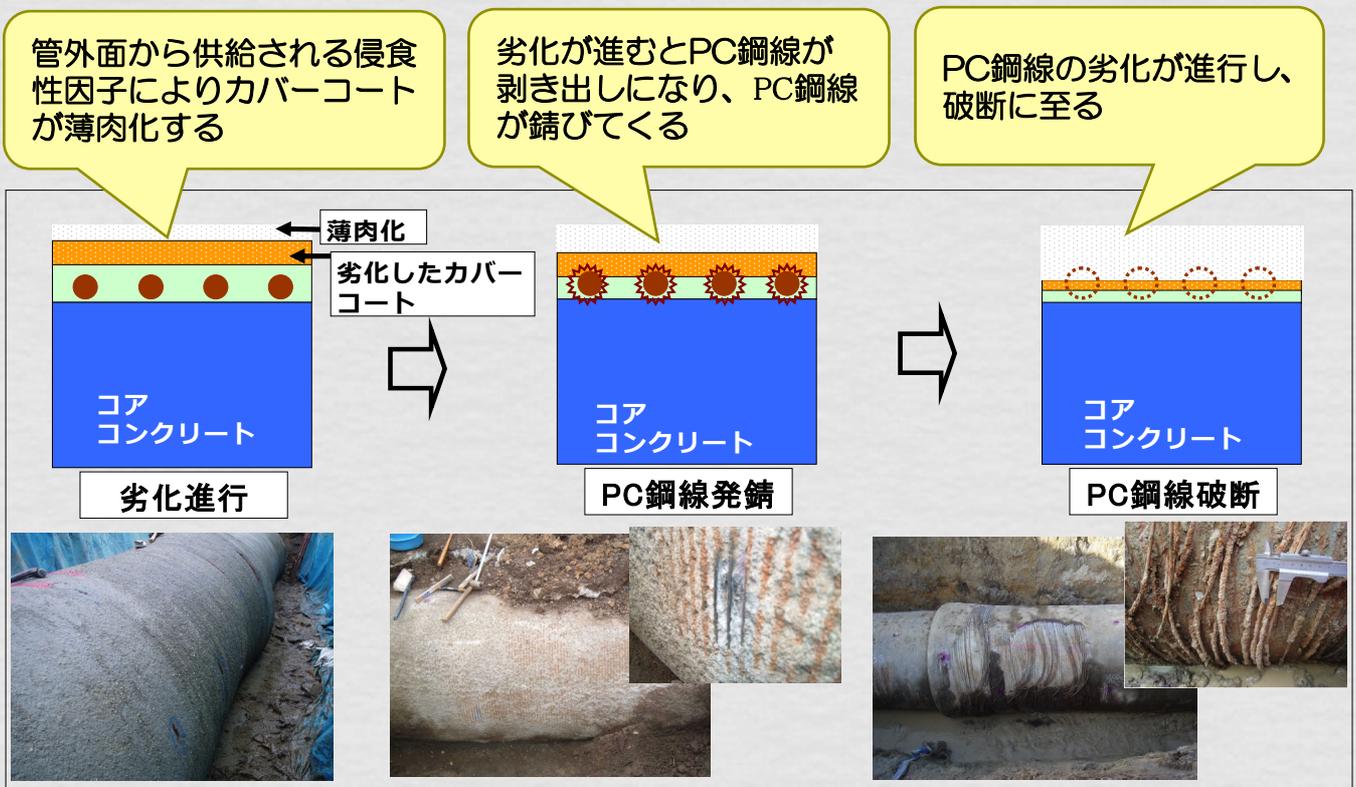
カバーコートは、地下水や土壌に含まれる侵食性因子により、中性化・薄肉化します。劣化が進行し、カバーコートのかぶり厚が減少するとPC鋼線が剥き出しになり、地下水や土壌と接触します。PC鋼線にも侵食性因子が作用し、やがて発錆・破断し、管本体が内外圧に耐えられなくなり、管本体が破裂し、大規模に出水します。

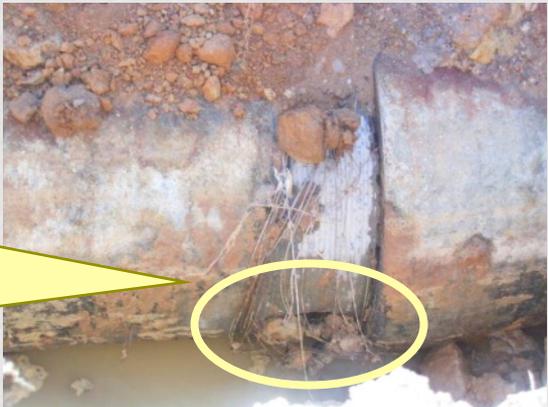
PC鋼線が破断すると、コアコンクリートのみで内外圧を受けることとなるが、コアコンクリートのみでは耐力が不足するため、やがてコアコンクリートが破裂する

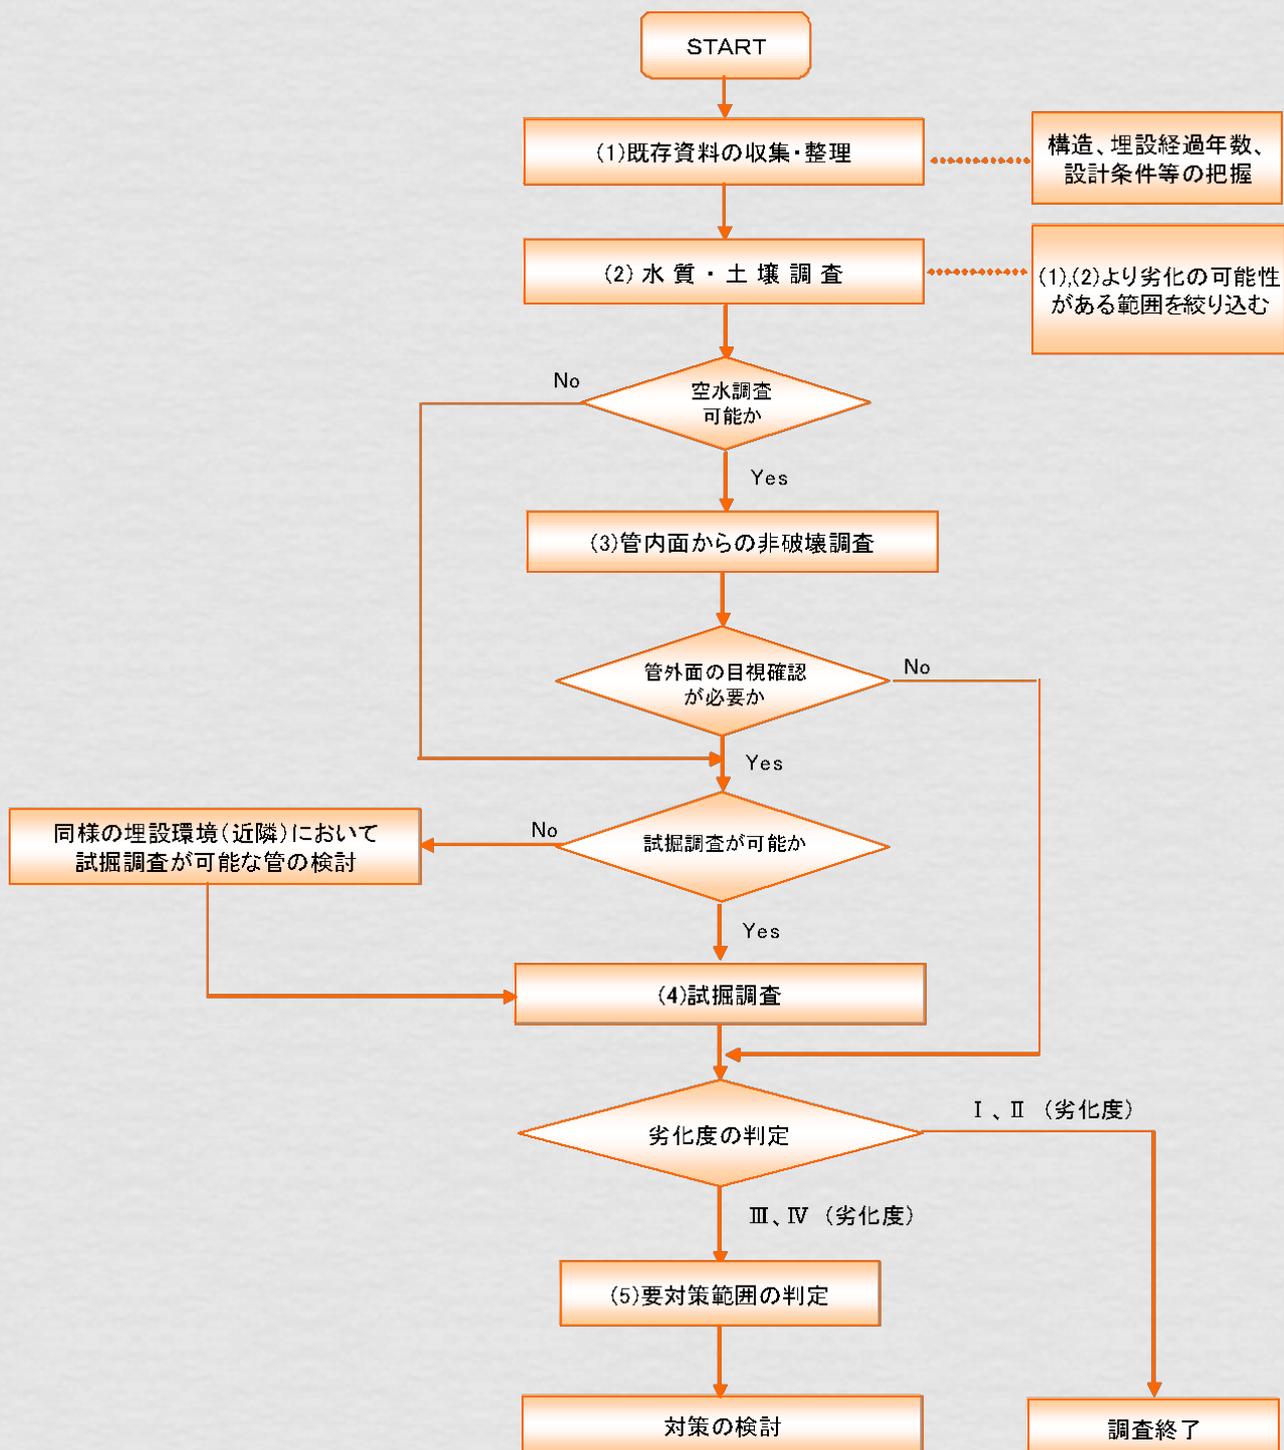
調査は、次の流れに沿って実施していきます。

- ① PC管路線全体から、既存資料や地下水の水質調査・土壌調査の結果を用いて劣化が想定される区間をある程度絞り込み、その中から非破壊調査又は試掘調査を実施する管(代表管)を抽出する。
- ② 代表管について、空水による管内面からの非破壊調査又は試掘調査による劣化状況の確認・判定を行う。
- ③ 劣化していると判定された代表管と同様の埋設環境下であると総合的に判断された区間を要対策範囲と判定する。

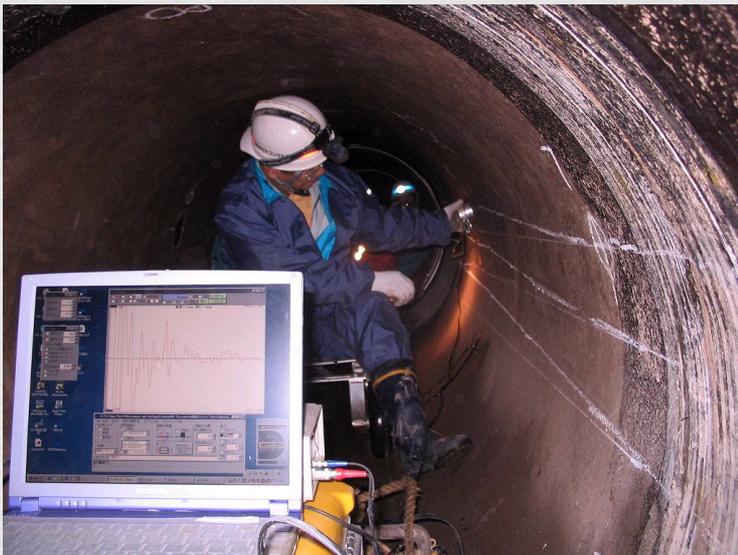
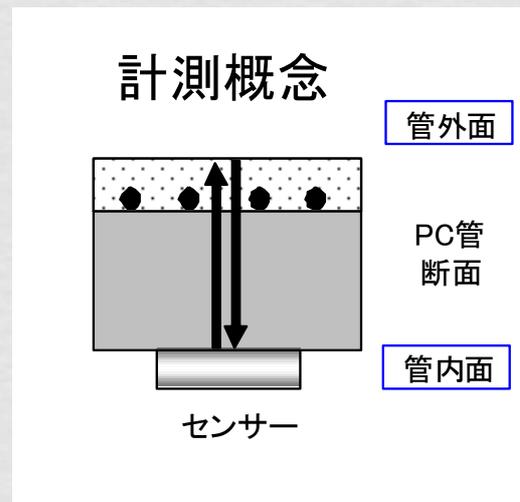
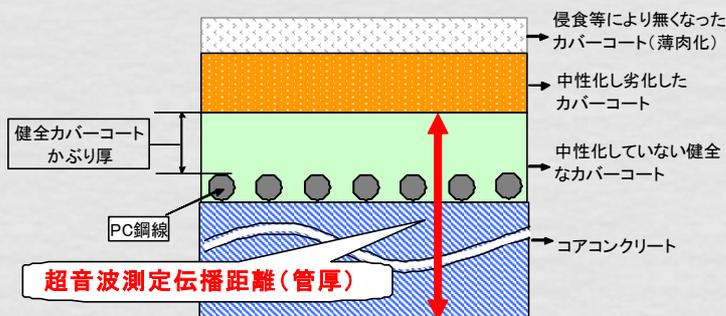
超音波法による管厚測定は、PC管内面の対象測定箇所に超音波（縦波）を入射し、反射してくる伝播時間を計測し、対象PC管の伝播速度（以下「音速値」という）との関係から、伝播距離（管厚）を求める方法です。健全カバーコートかぶり厚の算出は、超音波法により測定された伝播時間が、PC管の全厚（コアコンクリート、健全カバーコート）に対するものであるため、これから、設計コアコンクリート厚及び設計PC鋼線径を差し引いて算出します。

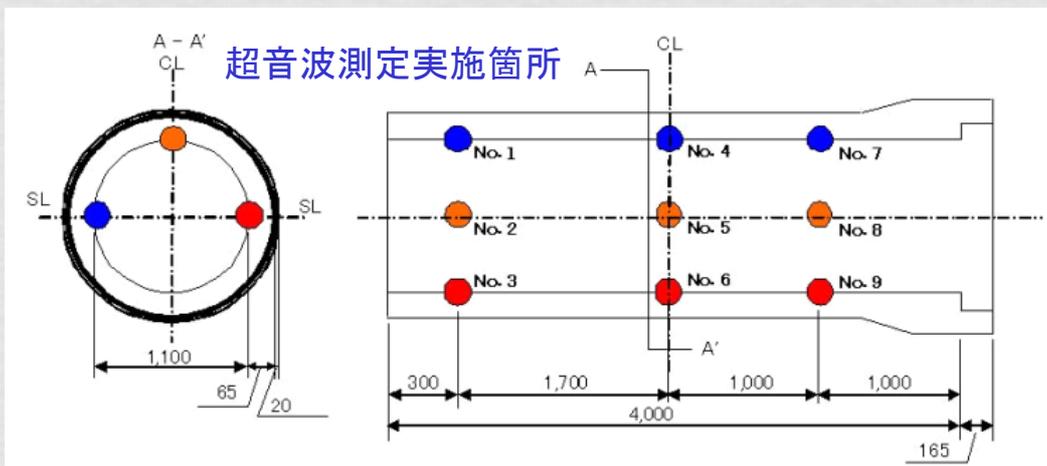
計算式: 健全カバーコートかぶり厚 = 実測伝播時間 × 音速値 × 1/2  
 - コアコンクリート厚さ - 設計PC鋼線径

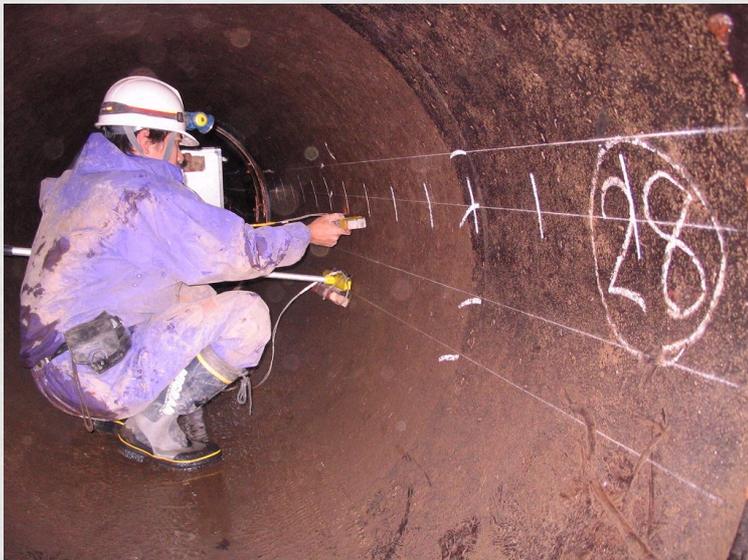
電磁誘導法によるPC鋼線の発錆・破断測定は、磁束を時間的に変化させると磁場が生じる現象を利用して、PC鋼線の発錆・破断を検出する測定手法です。これは、出力電圧値パターンの違いにより、PC鋼線の発錆・破断の有無を確認する手法で、鋼線の破断した管では大きく出力電圧値が変動します。

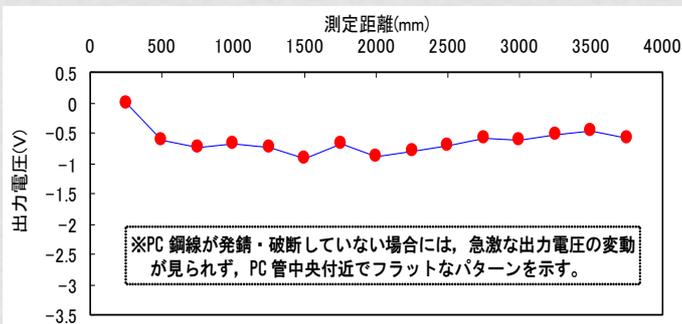
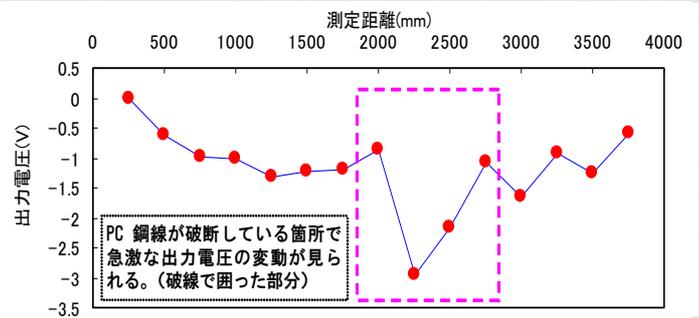
PC鋼線の破断測定の検出事例 (左: 健全な管、右: 鋼線の破断した管)

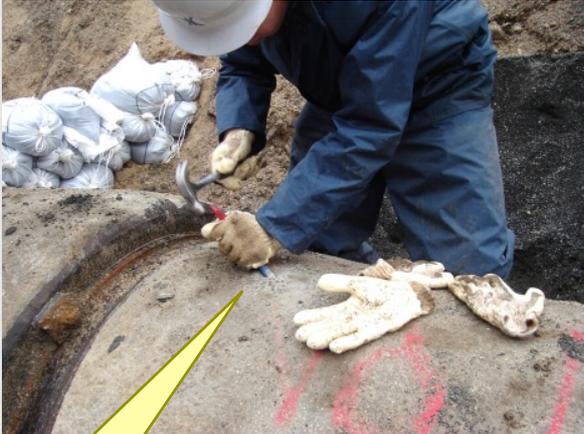
PC鋼線を傷つけないようチップングを行う

水質・土壌調査や非破壊調査結果だけでは判断することが難しく、劣化の程度を目視確認することが必要な場合や空水調査が出来ない場合は、試掘調査を実施します。試掘調査では、目視によりPC鋼線の発錆や破断、クラックの有無を確認し、チップングとフェノールフタレイン法(JIS A 1152「コンクリートの中性化深さの測定方法」)を実施することで健全カバーコートかぶり厚の測定を行います。

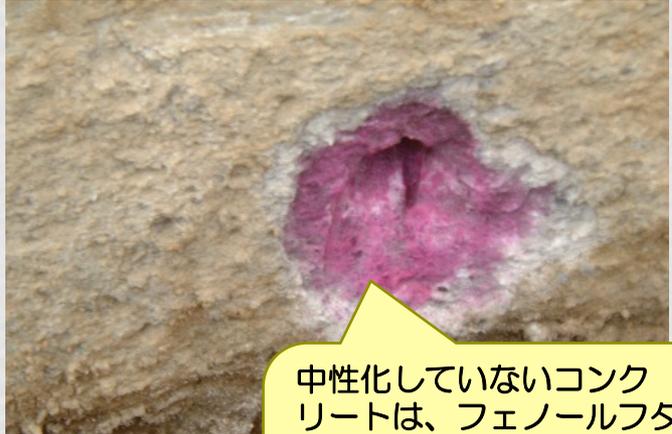
中性化していないコンクリートは、フェノールフタレイン1%溶液を噴霧すると赤紫色に変色する。(フェノールフタレイン1%溶液を噴霧)

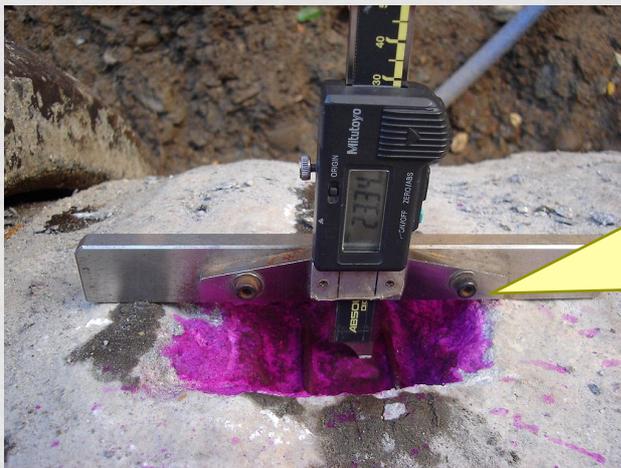
PC鋼線から赤紫色に呈色した部分の距離をノギスで計測する(健全カバーコートかぶり厚)

なお、計測後は急速モルタルで閉塞し、PC鋼線を保護する
