利根川河口堰大規模地震対策事業 概要説明、令和6年度実施内容

令和6年6月

独立行政法人 水資源機構

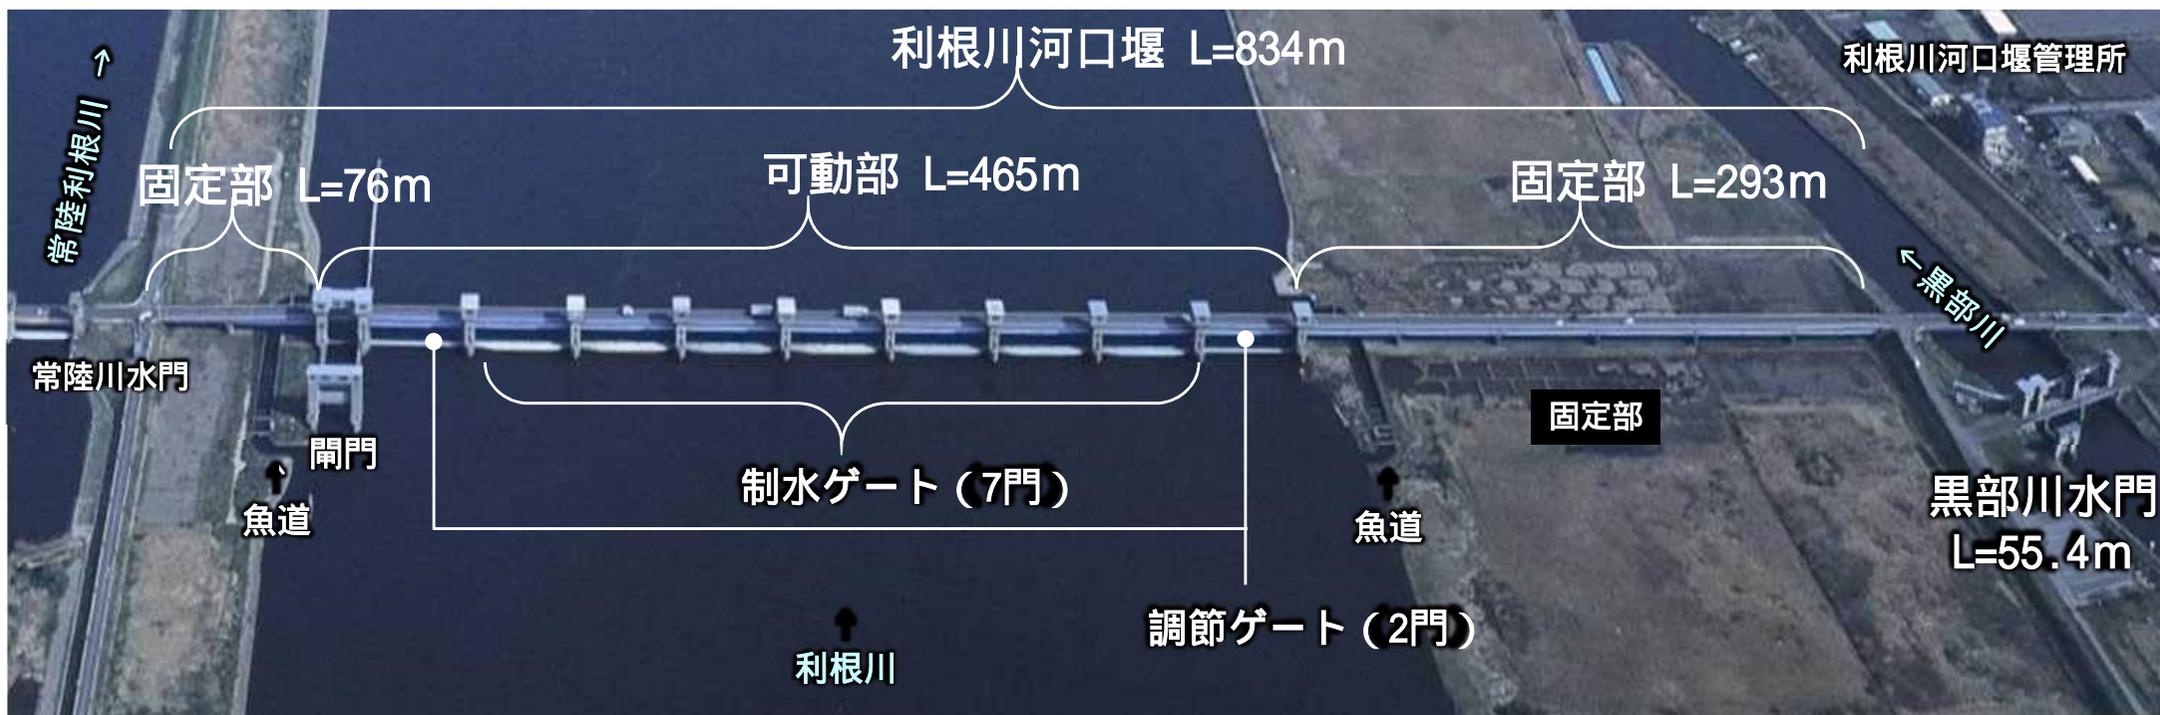
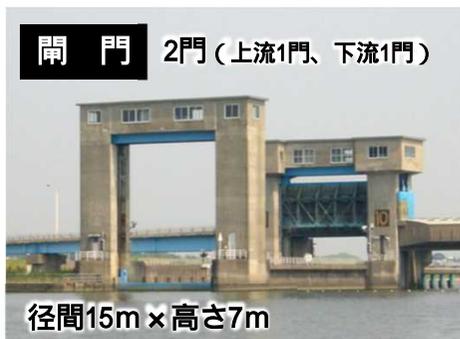
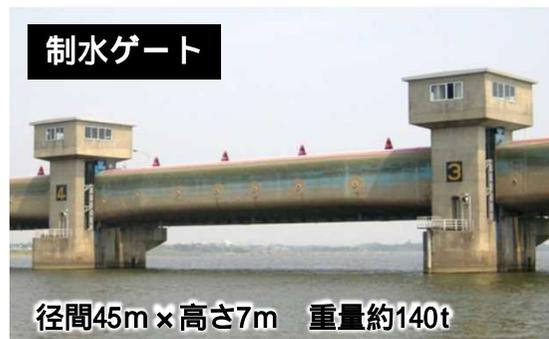
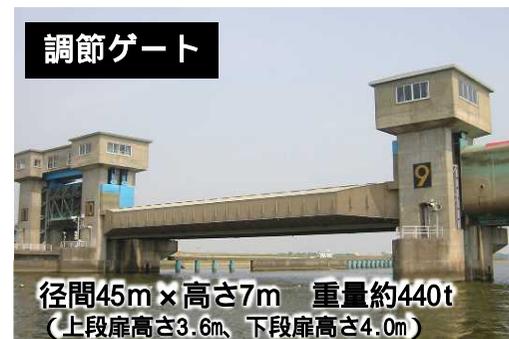
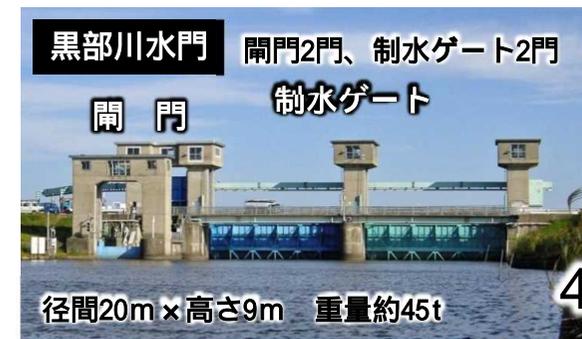
1-3 利根川河口堰・黒部川水門の施設概要

- 利根川河口堰は可動部と固定部からなり、制水ゲート7門、調節ゲート2門、閘門、魚道（左右岸）を有している。
- 黒部川水門は制水ゲート2門、閘門を有している。

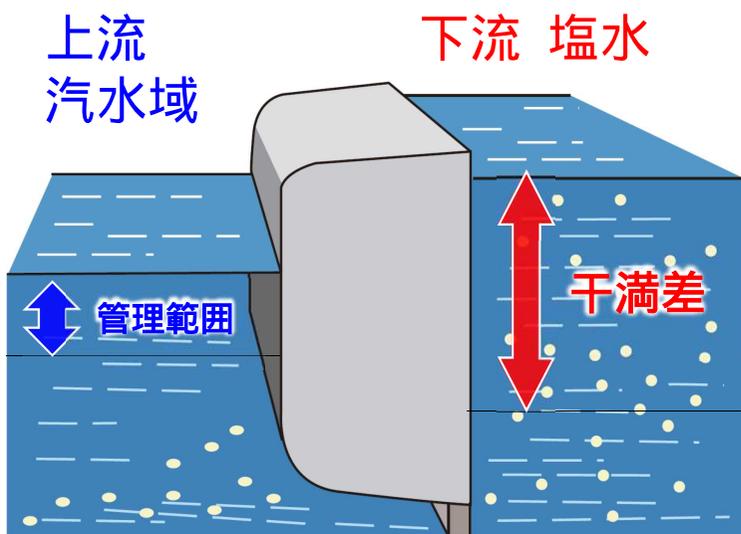
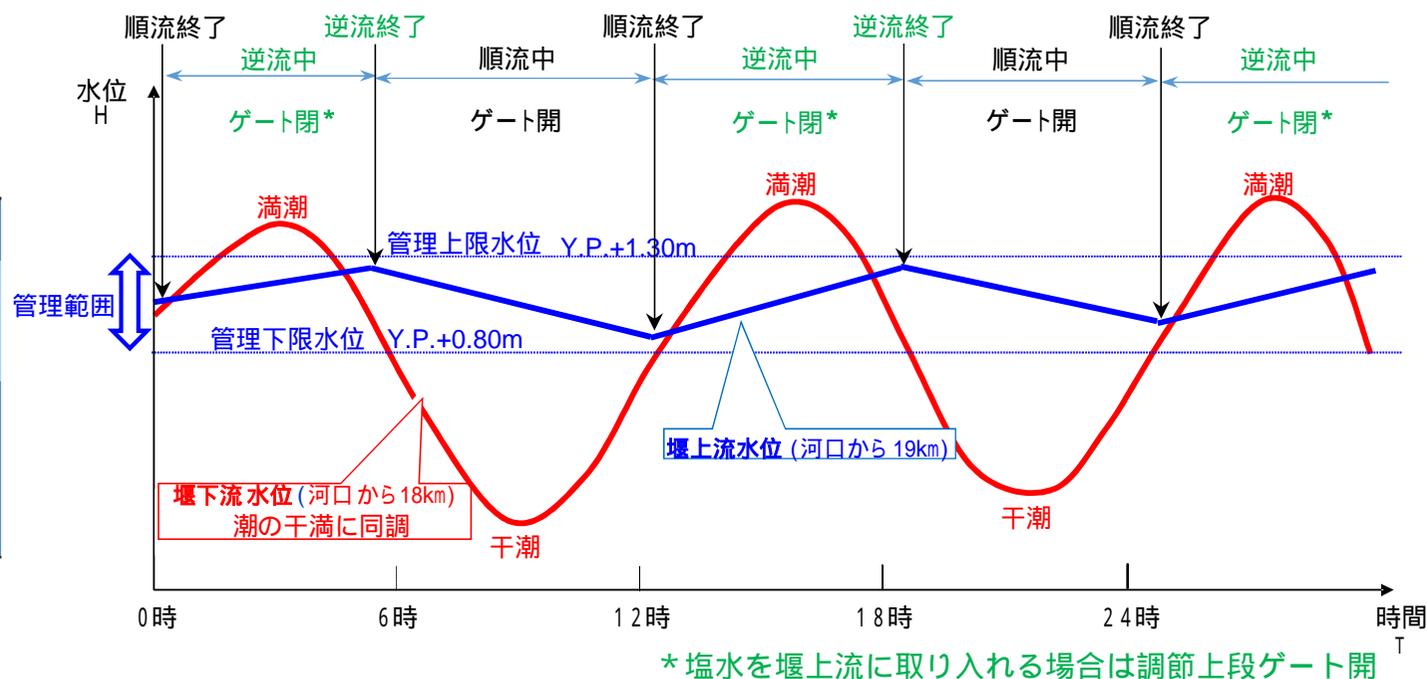
1-4 利根川河口堰の操作と運用

- 利根川河口堰では堰の上流水位を50cmの範囲(Y.P.+0.8m ~ Y.P.+1.3m)で管理している。
- 堰の操作では、塩水遡上を完全に遮断するのではなく、塩水を堰上流側へ取り入れて汽水域を形成することで水産資源の保護育成にも配慮した操作を行っている。

汽水は淡水と海水が混在した状態

潮汐に応じて、きめ細やかなゲート操作を実施

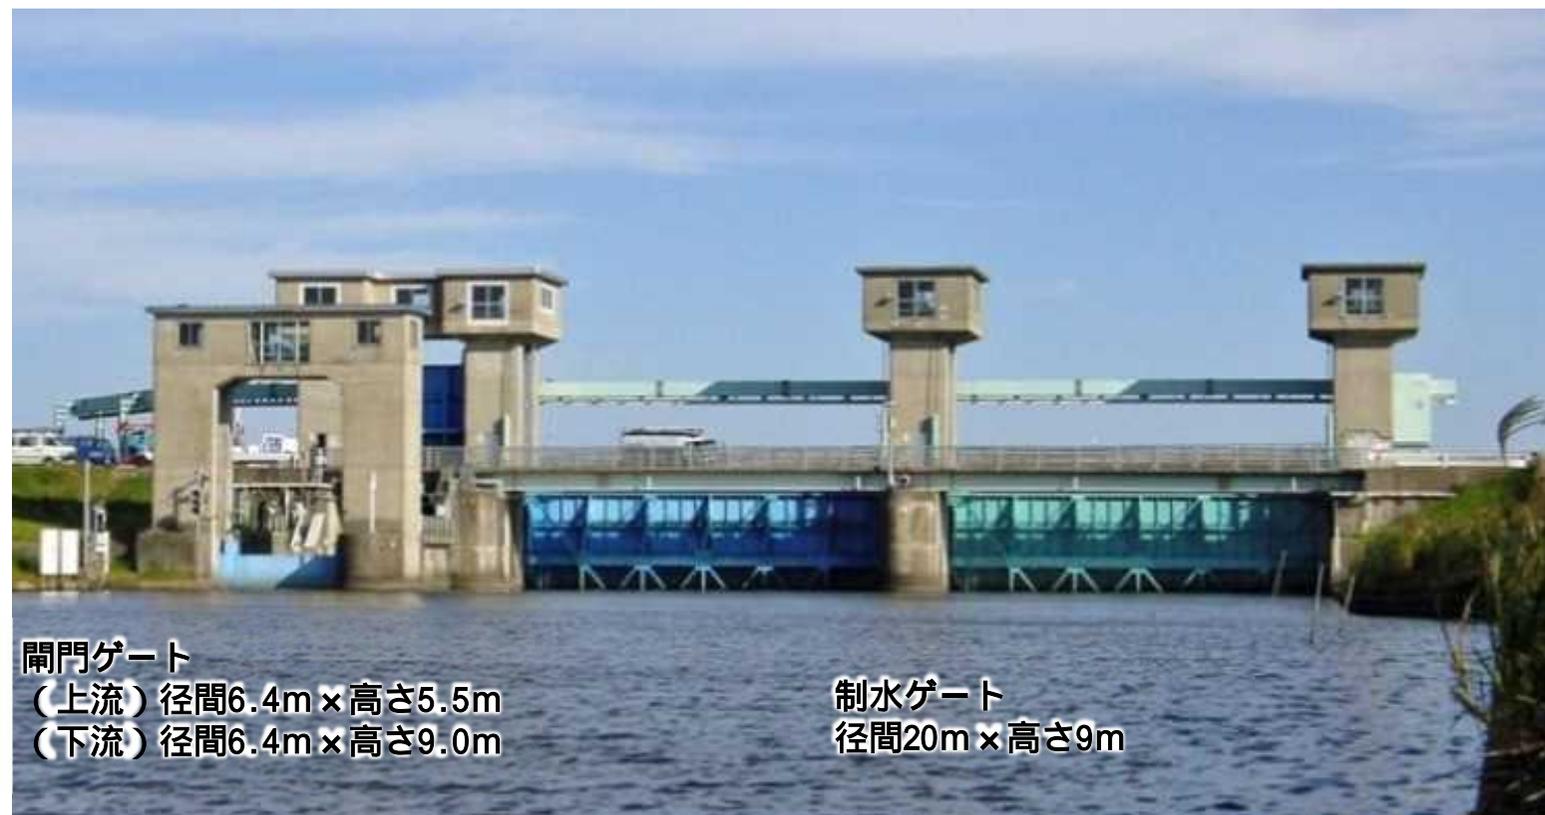
黒部川水門 制水ゲート・閘門ゲート

閘門ゲート
(上流) 径間6.4m × 高さ5.5m
(下流) 径間6.4m × 高さ9.0m

制水ゲート
径間20m × 高さ9m

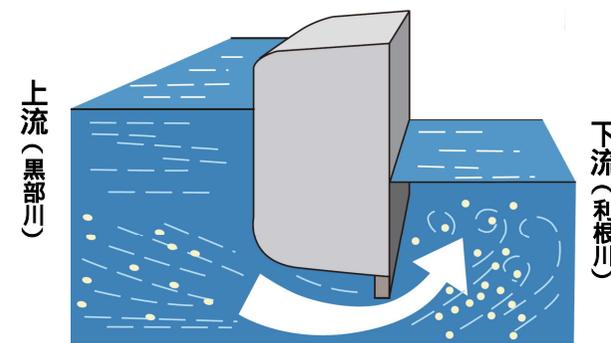
上流水位 > 下流水位の時

➤ 平常時は、利根川下流部の塩害を防除。

利根川の水位が黒部川水位よりも低い場合には、黒部川の維持水位(Y.P.+0.9m)を下回らないように水門を操作し、高い場合には、塩水遡上を防止するために水門を全閉とする。

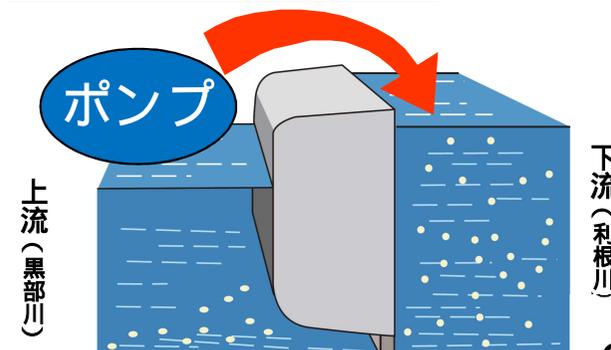
上流水位 < 下流水位の時

全閉時は、黒部川水門上流の排水機場
(国土交通省及び千葉県)より利根川へ排水

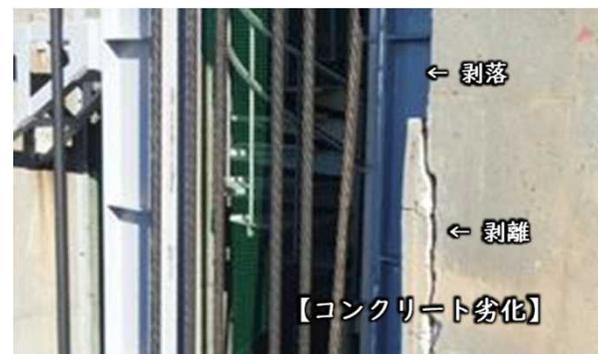
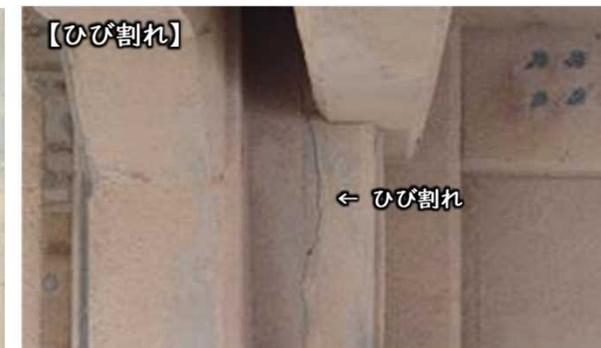
施設老朽化

- 利根川河口堰は、令和6年6月で管理開始53年を迎えている。
- 耐震性能不足、下流河床洗掘、施設老朽化などの課題が顕在化している。

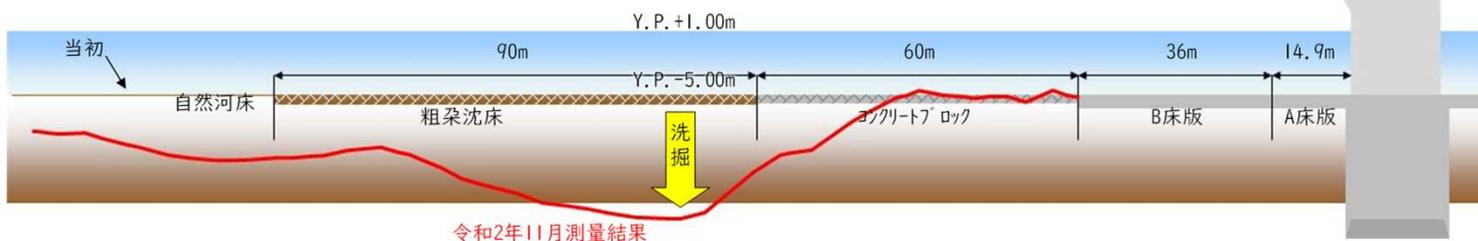
下流河床洗掘

東北地方太平洋沖地震（H23.3）の地震動と津波により粗朶沈床が損傷し、その後の大出水（H27関東東北豪雨、R1台風19号など）で粗朶沈床が流失、河床低下が急激に進行したものと推定。

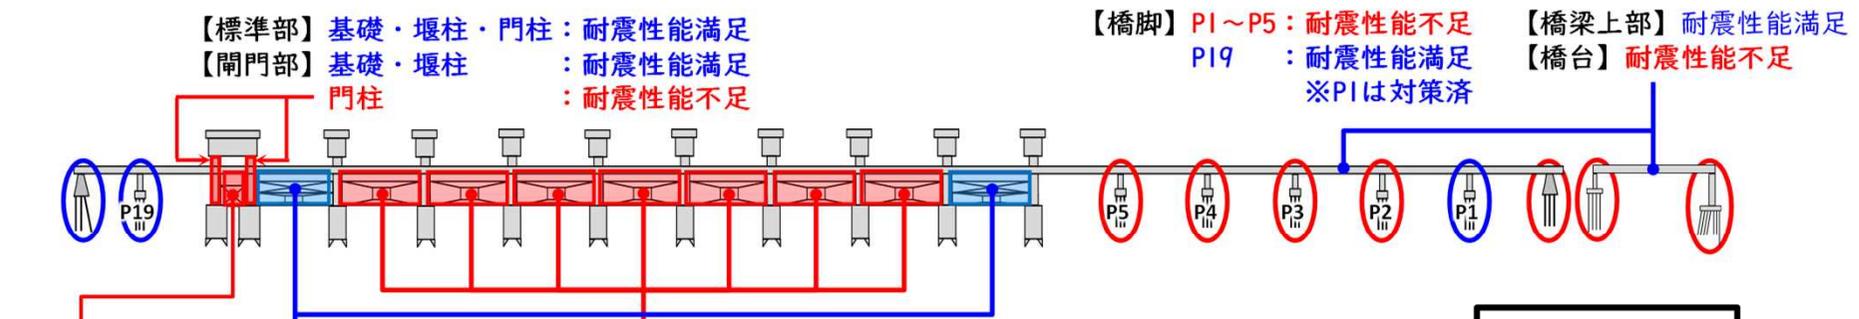
利根川河口堰

- 「河川構造物の耐震性能照査指針」に基づき耐震性能照査を実施。
- その結果、すべてのゲートで所要の耐震性能（ゲートの開閉性、水密性の保持）を確保できないことが確認された。

閘門ゲート扉体（ローラゲート）：耐震性能不足
 調節ゲート扉体（シェル型ローラゲート）：耐震性能満足
 制水ゲート扉体（シェル型ローラゲート）：耐震性能不足

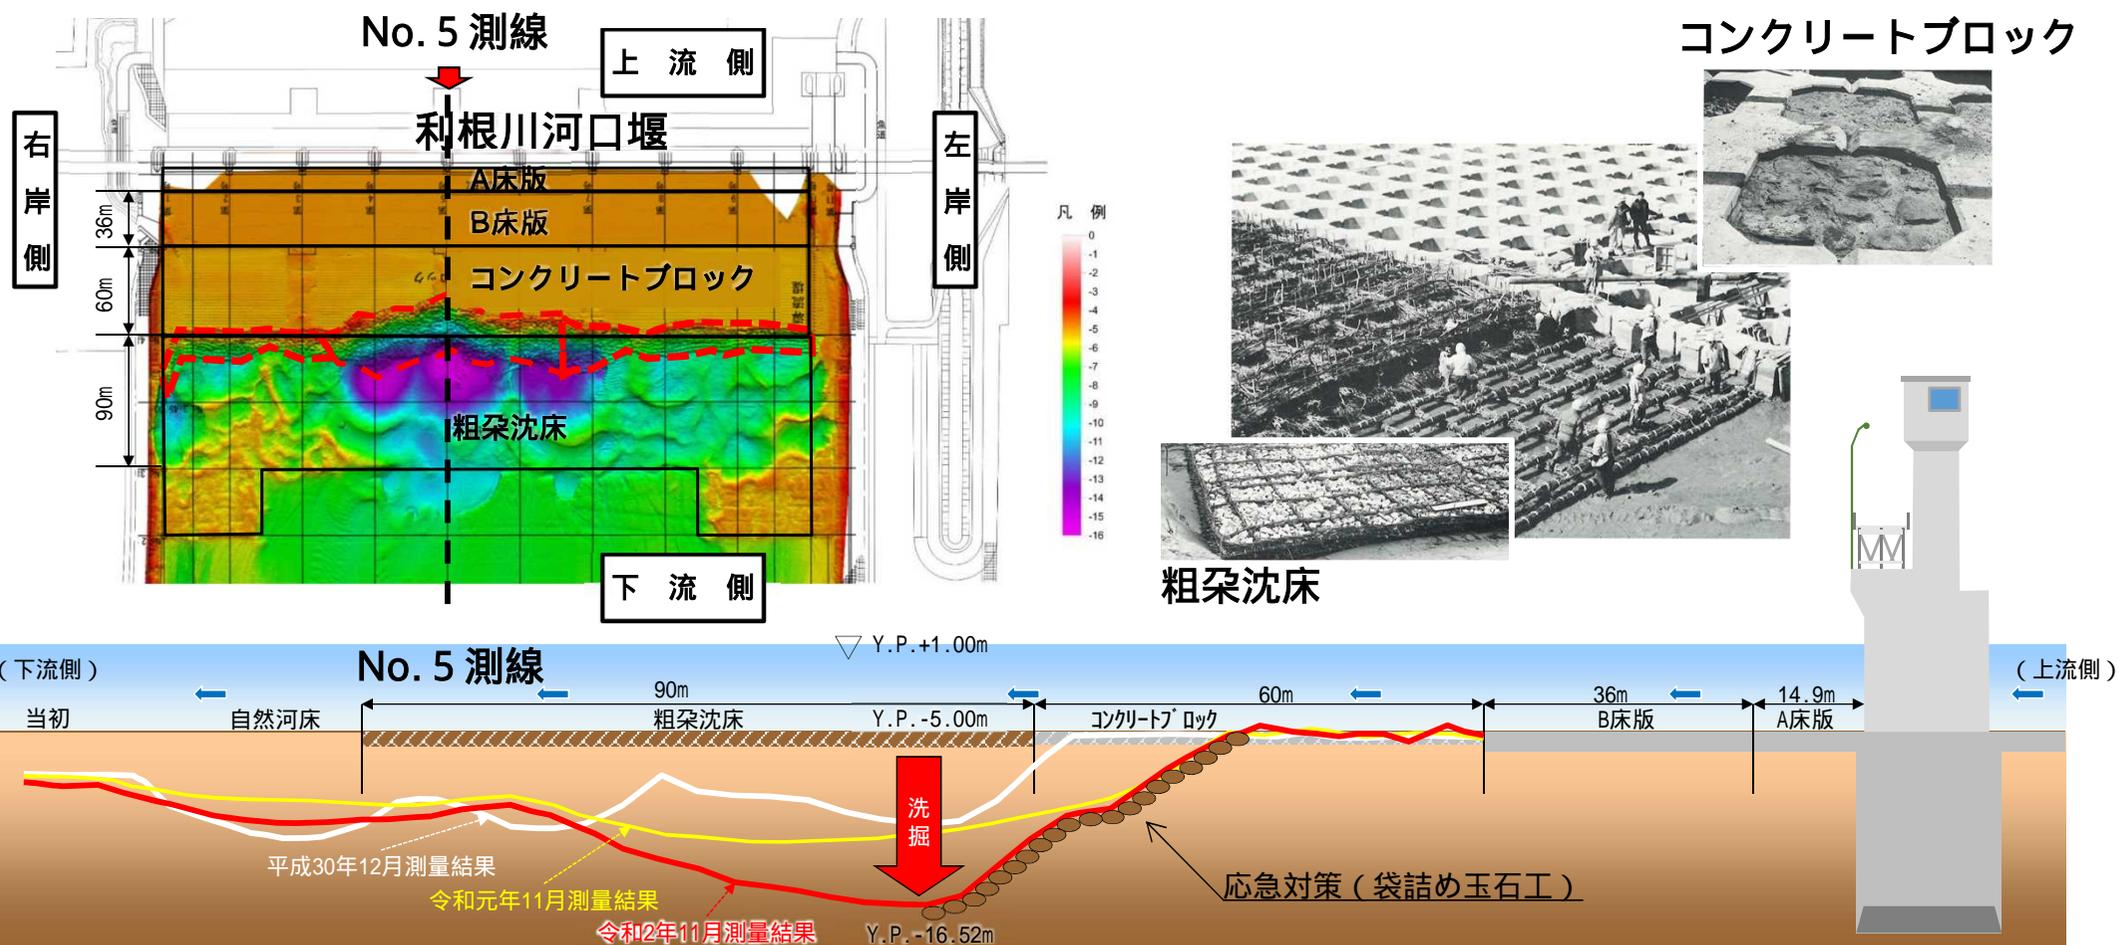
1-7 下流河床洗掘

- 東日本大震災以降に徐々に河床洗掘が進行。令和元年10月台風で洗掘が大きく進行し、コンクリートブロックの一部が流出した。洗掘深さは最大10m程度。
- 令和3年度までに応急的な復旧対策を実施したが、恒久的な堰の機能・安全性（耐震性能含む）の保持のため、護床機能の回復が不可欠。

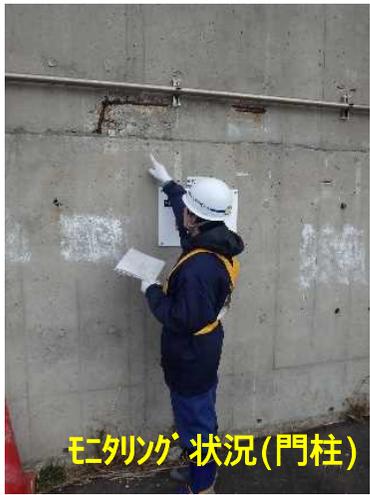
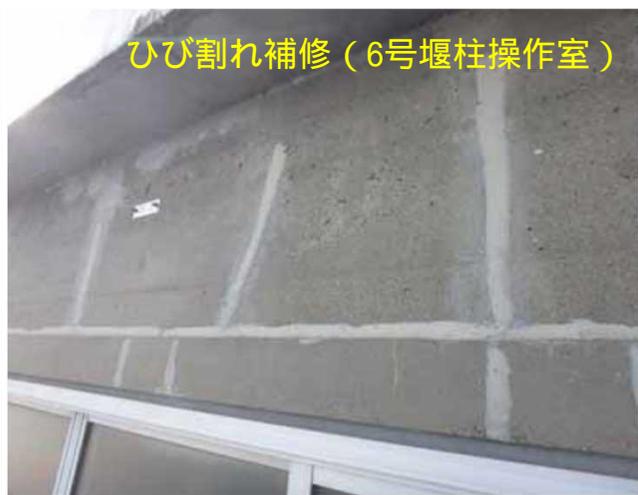
ひび割れ箇所のモニタリング及び補修の状況

- 管理開始後50年以上経過し、今後、管理設備の更新が集中する時期を迎える。
- 土木構造物では、ひび割れ、コンクリートの浮き、剥離・剥落等の施設の劣化を確認。
(劣化箇所は定期モニタリングを行い、足場等の設置が不要なものは補修を実施。)
- 現行の技術基準を満足していない設備もある。(例：予備動力、電源配線(単線)、上屋面積、等)

ひび割れ	837(44)
遊離石灰	326(17)
コンクリート劣化 (浮き、剥離、剥落)	672(35)

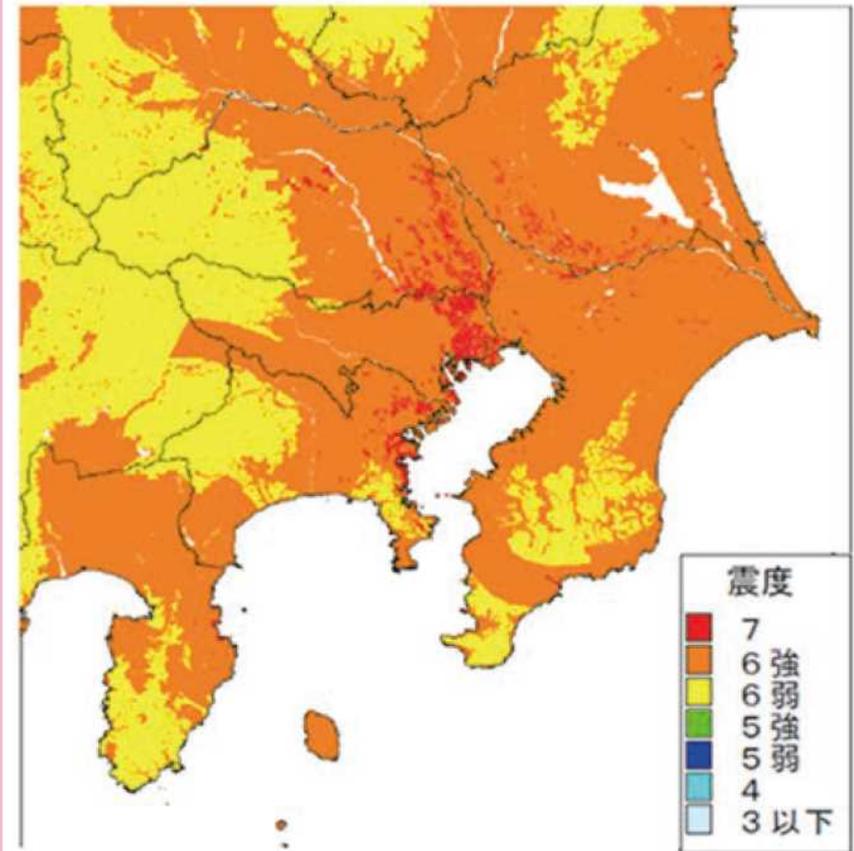
首都直下地震の震度分布

首都直下地震の震度は、2013年12月に公表された内閣府「首都直下のM7クラスの地震及び相模トラフ沿いのM8クラスの地震等の震源断層モデルと震度分布・津波高等に関する報告書」によると、最大震度が7となる地域がある他、広い地域で震度6強から6弱の強い揺れになると想定されている（図表1）。ただし、発生場所の特定は困難であり、どこで発生するかわからないため、想定されるすべての場所において、最大の地震動に備えることが必要である。

（注）震度推計に用いた19ケースの最大震度の重ね合わせ
（一つの地震でこのような震度分布が生じるものではない）

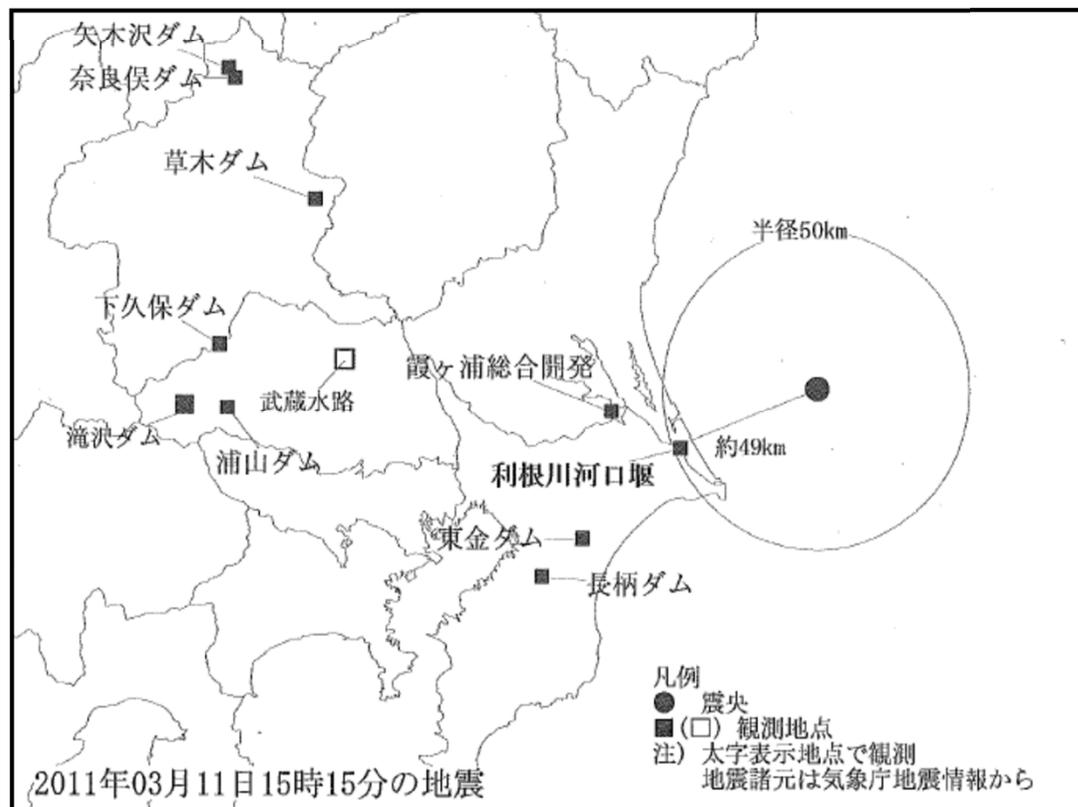
茨城県沖余震の震源と機構施設との位置関係

- 本震の約30分後に発生した茨城県沖を震源とするマグニチュード(M)7.6の地震が利根川河口堰にとって最大規模。
- 利根川河口堰地点における、当該余震の最大加速度は275gal。
(耐震性能照査で用いる地震動の最大加速度619galの半分弱)

発 生 日 時	平成23年(2011) 3月11日15時15分
震 源 位 置	茨城県沖 (N36.1 E141.2)
震 源 深 さ	約43km
マグニチュード	M7.6
震 央 距 離	約49km
震 度	東庄町笹川 震度5弱 神栖市溝口 震度6弱 香取市羽根川 震度5強
最 大 加 速 度	275gal (河口堰管理所地中)

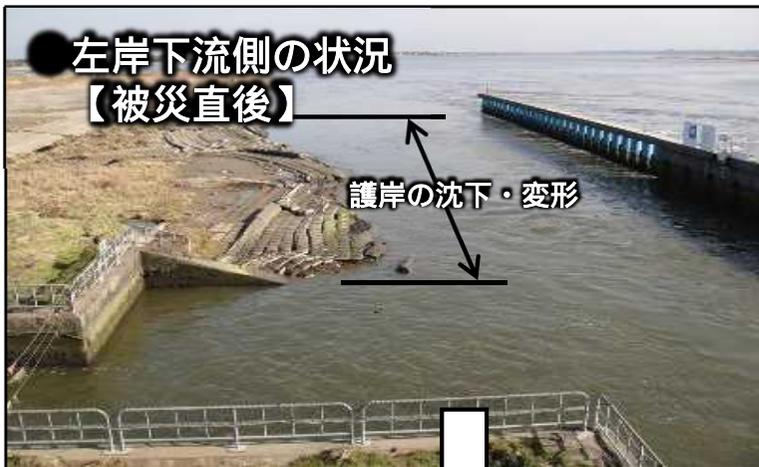
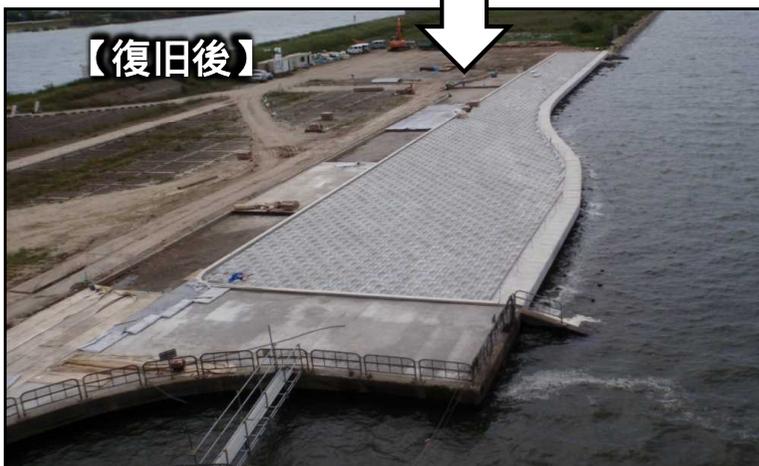
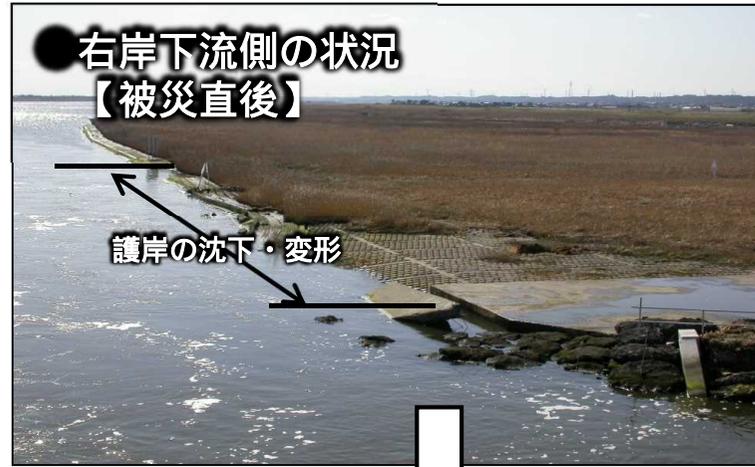
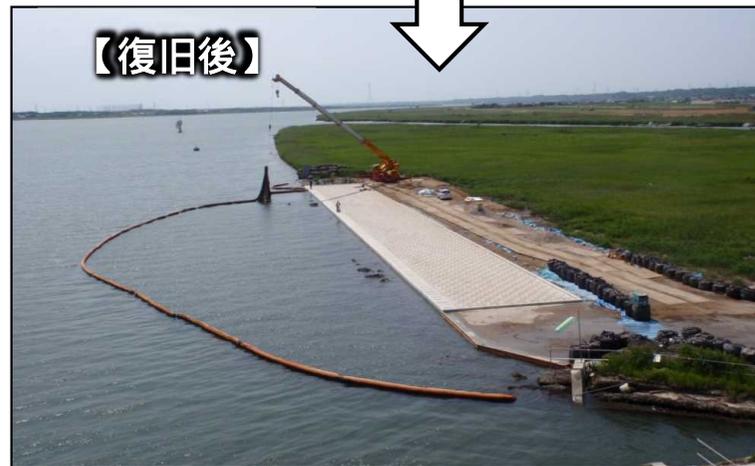
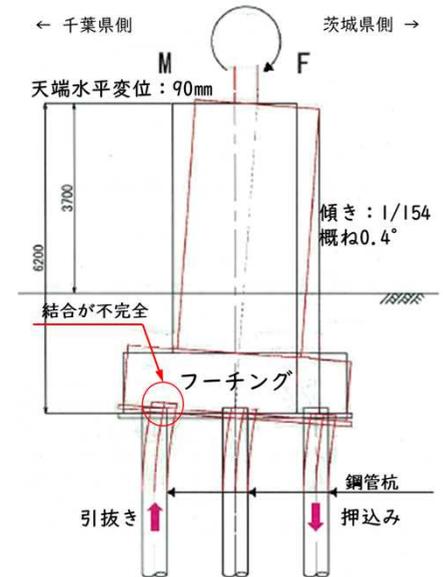
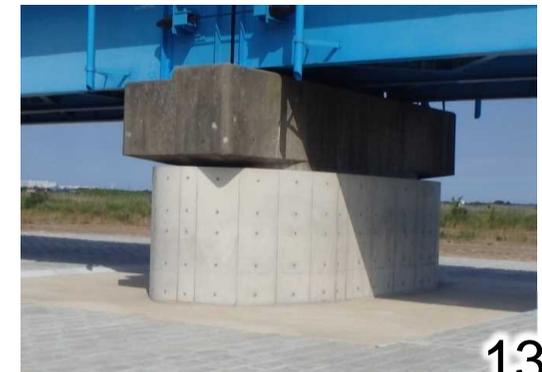
2-2 東北地方太平洋沖地震と利根川河口堰（被災状況）

- 左岸護岸が沈下・変形（被災範囲：上流 L=38m、下流 L=112m）
 - 右岸護岸が沈下・変形（被災範囲：上流 L=35m、下流 L=113m）
 - P1橋脚に変状（天端水平変位90mm）を確認
- 平成25年2月に復旧完了。
平成24年6月に復旧完了。
平成29年6月に対策完了。

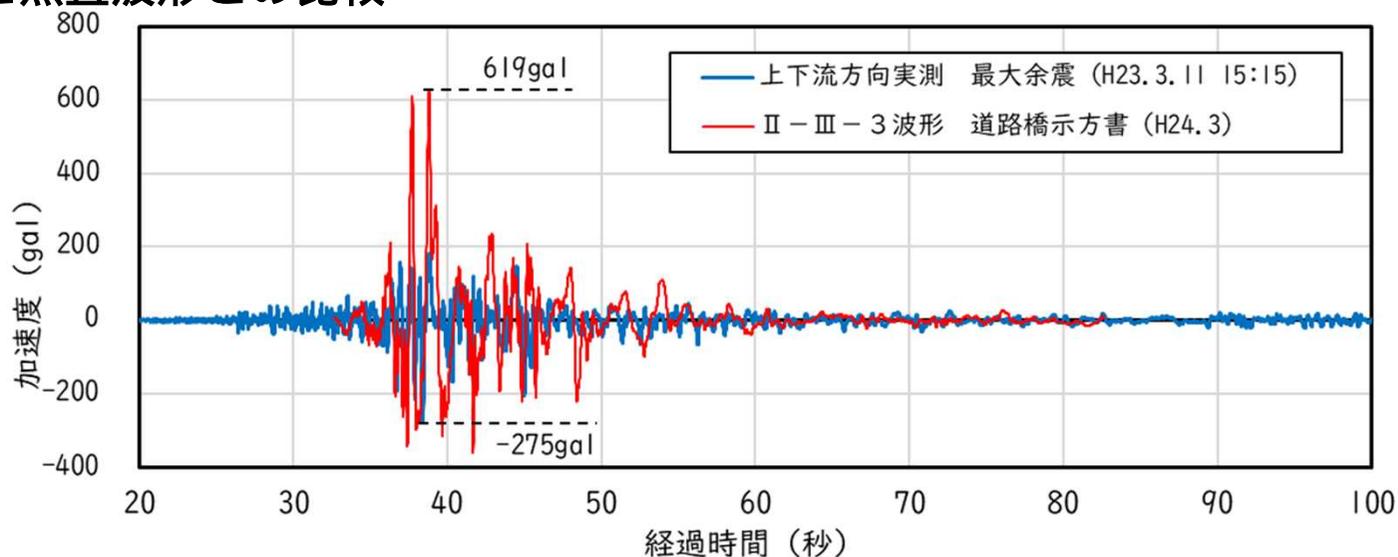
実測波形と照査波形との比較

- 河川構造物の耐震性能照査指針に基づきレベル2地震動 に対する耐震性能照査を実施。
- 要求性能は『地震後も流水制御機能（ゲートの水密性・開閉性）を保持する』とする（耐震性能2）。
- 耐震性能照査における最大入力加速度は619galで、東北地方太平洋沖地震（最大余震）における利根川河口堰地点の最大加速度の約2.3倍。

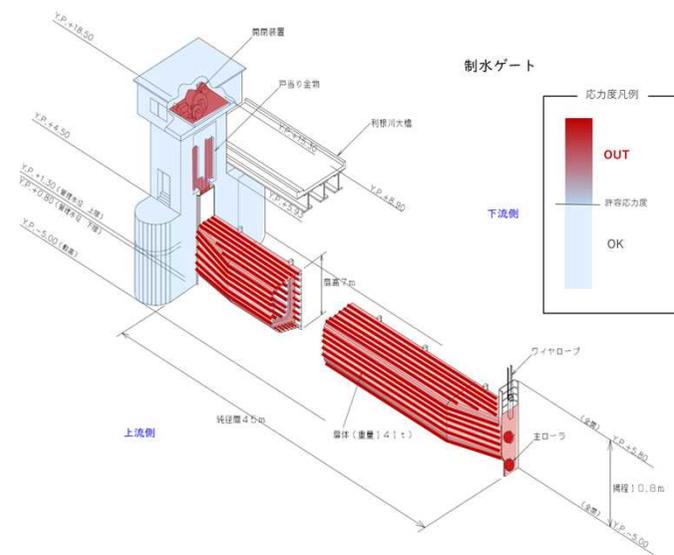
河口堰制水ゲート

利根川河口堰ゲート設備	装置	照査位置	L2耐震性能照査結果
利根川河口堰制水水門	扉体	中央部	NG
		端部	NG
	ローラ部	主ローラ	NG
		主ローラ軸	NG
	戸当り	NG	
	開閉装置	NG	
	機側操作盤	OK

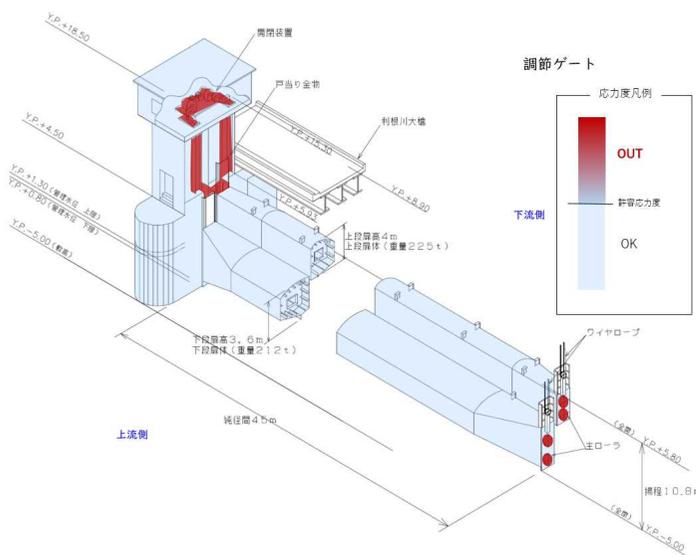
河口堰調節ゲート

利根川河口堰ゲート設備	装置	照査位置	L2耐震性能照査結果
利根川河口堰調節水門上段扉	扉体	中央部	OK
		端部	OK
	ローラ部	主ローラ	NG
		主ローラ軸	OK
	戸当り	NG	
	開閉装置	NG	
利根川河口堰調節水門下段扉	扉体	中央部	OK
		端部	OK
	ローラ部	主ローラ	NG
		主ローラ軸	NG
	戸当り	NG	
	開閉装置	NG	
機側操作盤	OK

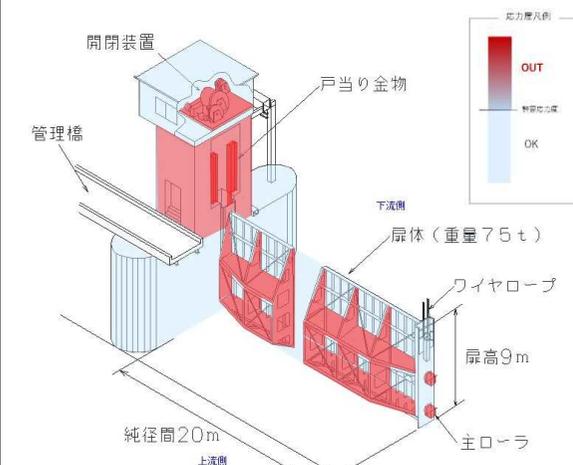
黒部川制水ゲート

黒部川水門ゲート設備	装置	L2耐震性能照査結果
黒部川制水水門	扉体	NG
	ローラ部、戸当り	NG
	開閉装置	NG
	機側操作盤	OK

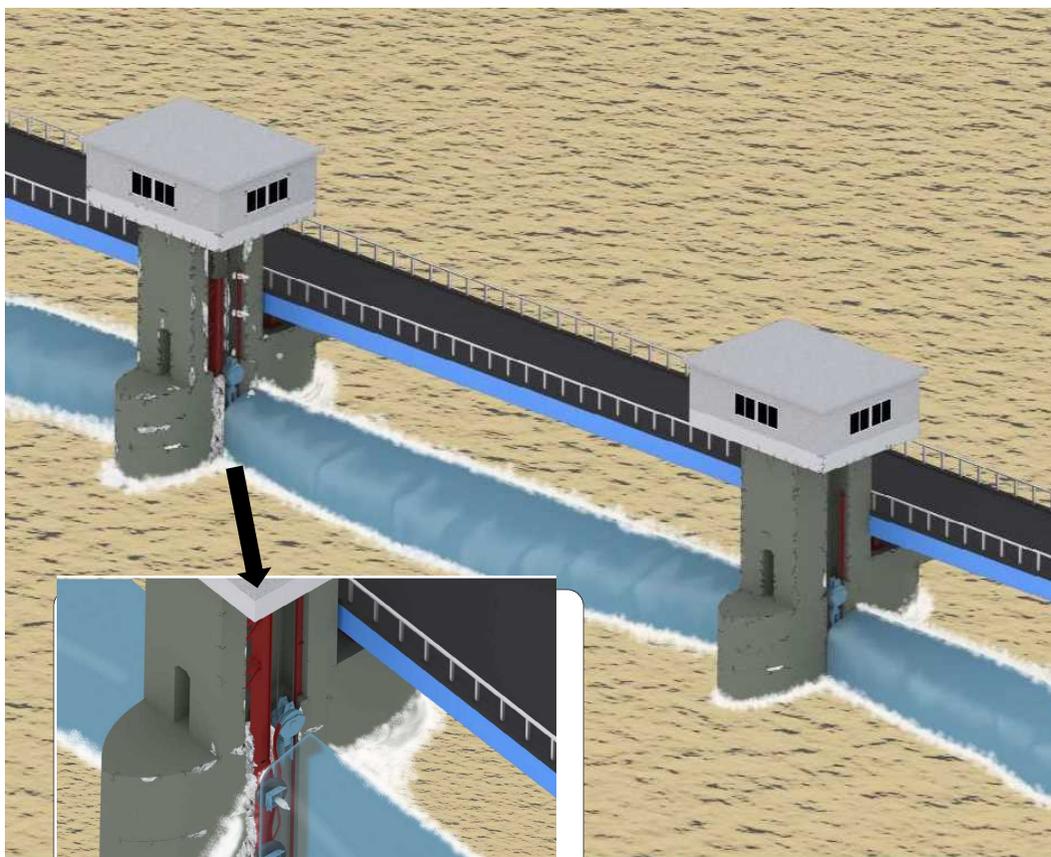
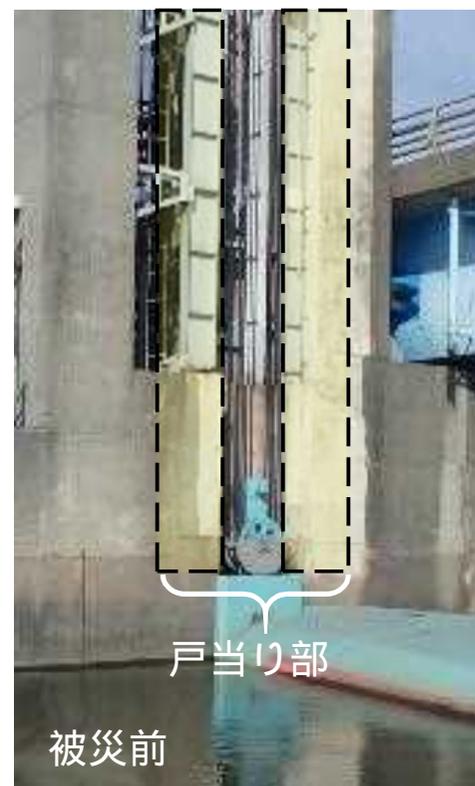
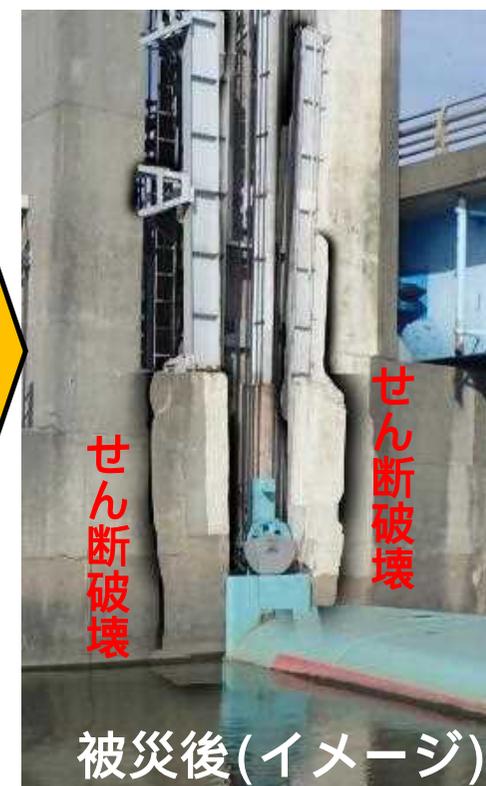
イメージ図（戸当りの損壊）

- 戸当りコンクリートに照査値（安全率=1）を超えるせん断応力が作用し、せん断破壊する。
- これらの損傷により、水圧に対しゲートを支えられず、水密性と開閉性が喪失する。

被災前

被災後(イメージ)

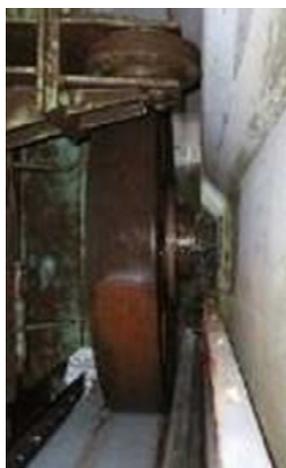
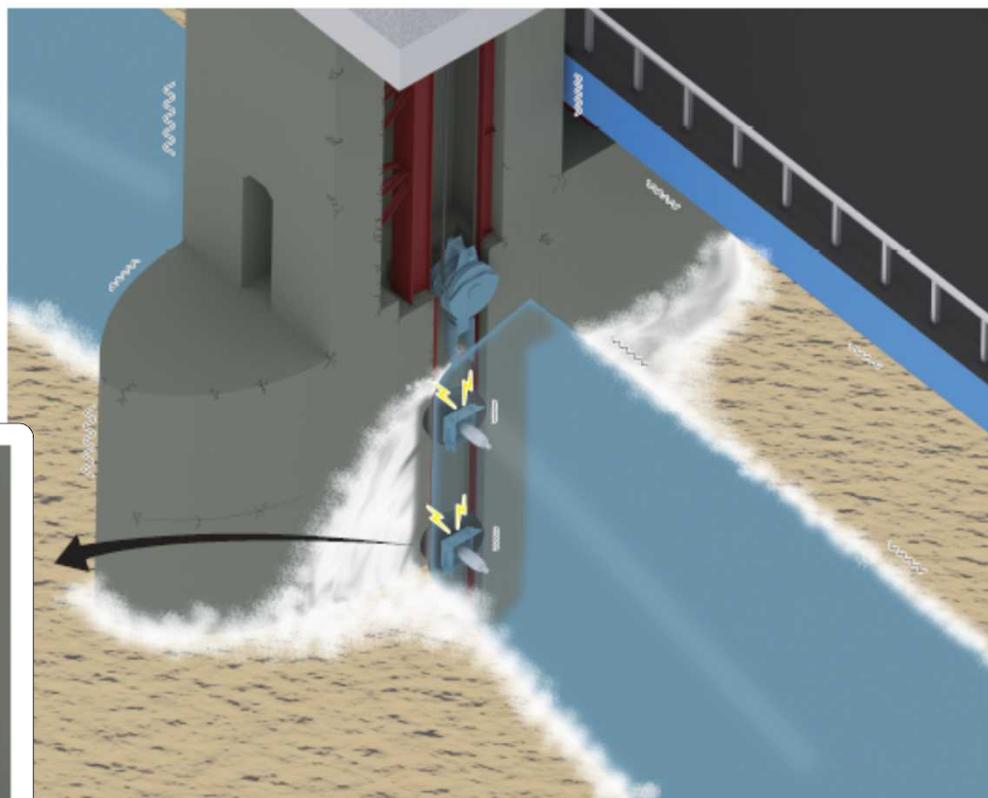
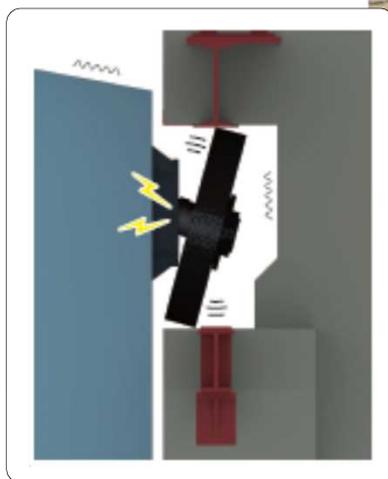
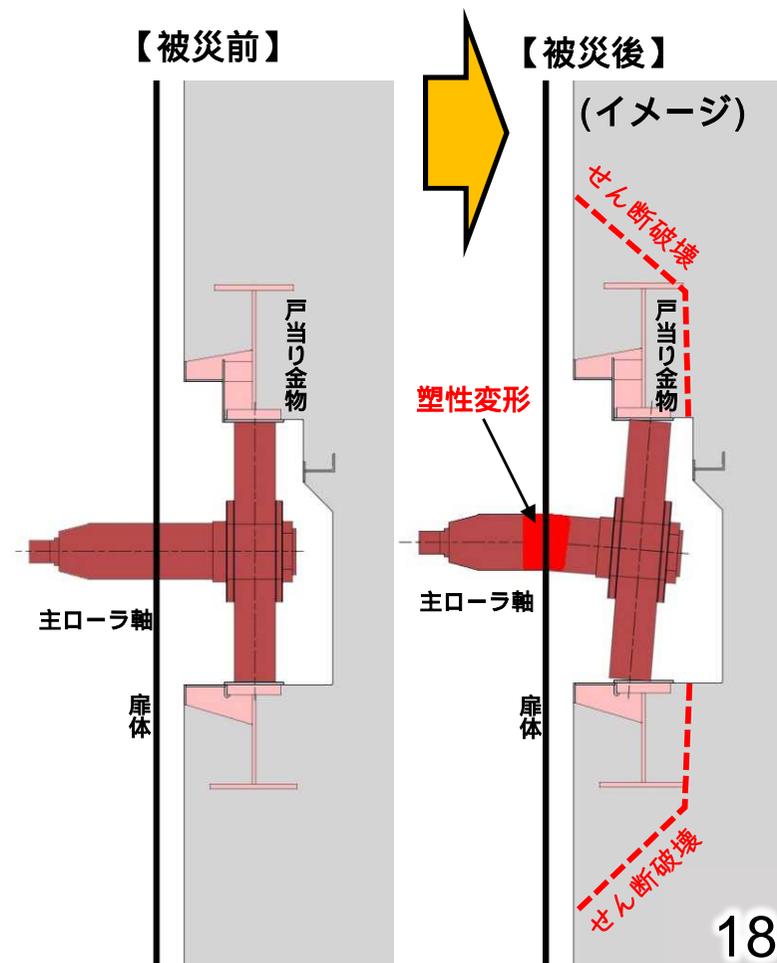
イメージ図（ローラの損壊）

- 主ローラ軸は端部で照査値（安全率=1）を超える曲げ応力が作用し、塑性変形する。
- 主ローラ軸が塑性変形により、主ローラは正常回転が出来ずゲートの開閉性が喪失する。

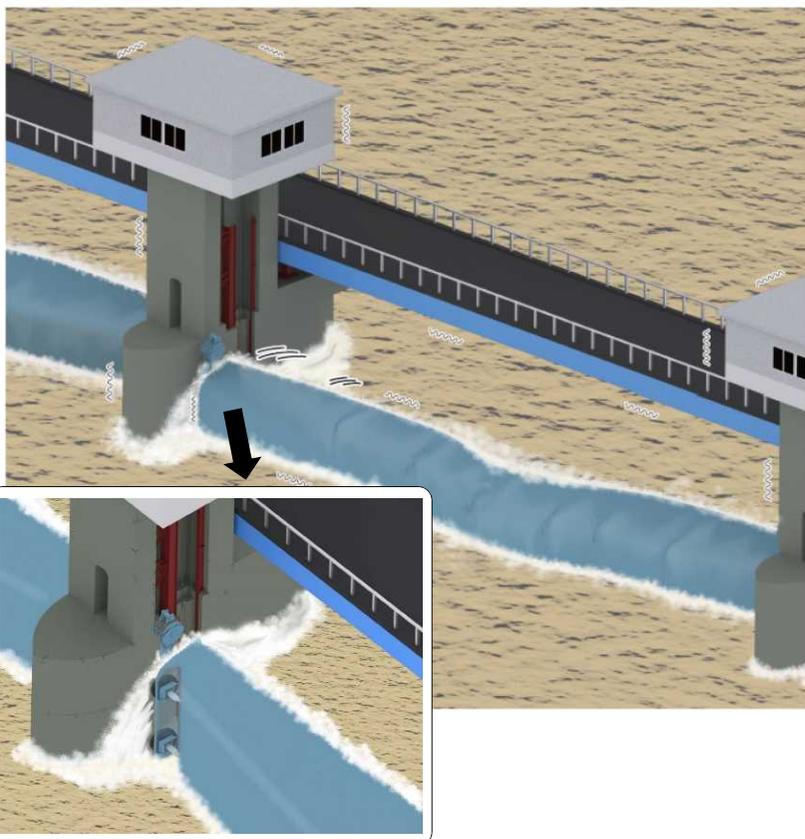
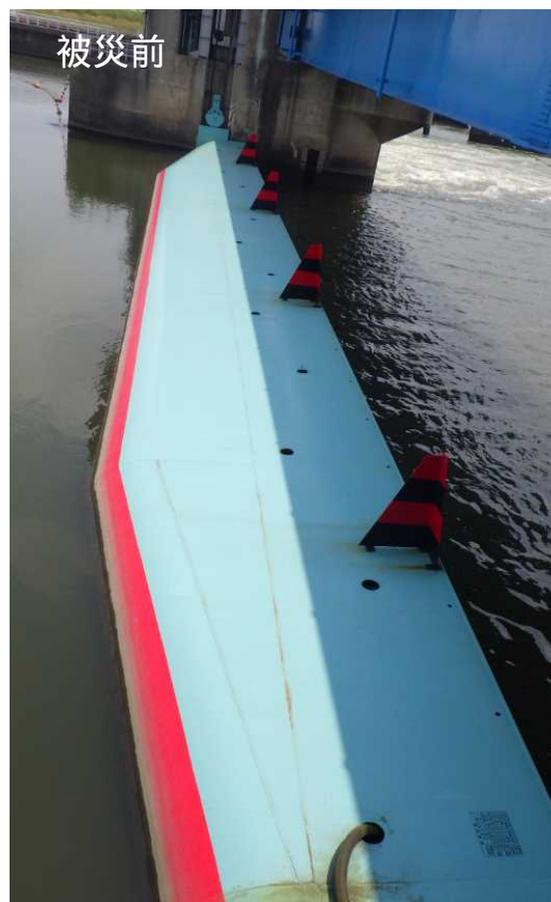
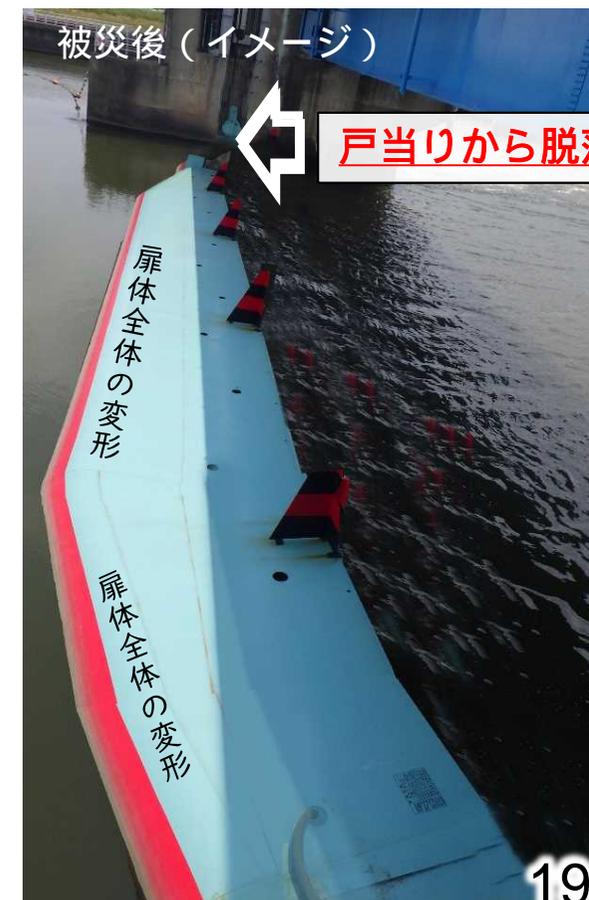
イメージ図（扉体部の損壊）

- 扉体の主要部材で照査値（安全率=1）を大幅に超える曲げ応力が作用、端部では照査値を超えるせん断応力が作用し、塑性変形が生じる。
- 変形により、戸当りとの接合部での損壊による固定化や脱落が生じ、水密性・開閉性が喪失する。

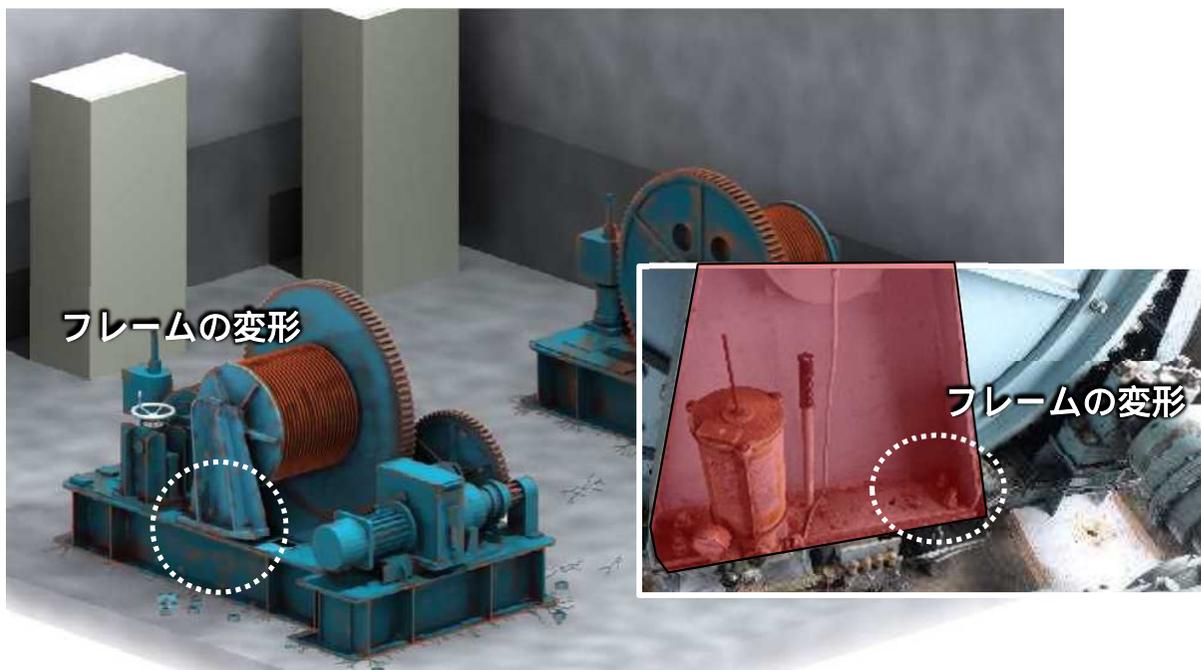
イメージ図（開閉装置の損壊）

- 開閉装置のワイヤドラムフレームに照査値（安全率=1）を超える曲げ応力が作用し変形が発生、ワイヤドラムがズレて、歯車の損傷や噛み合わせの不具合により、ゲートの開閉性が喪失する。

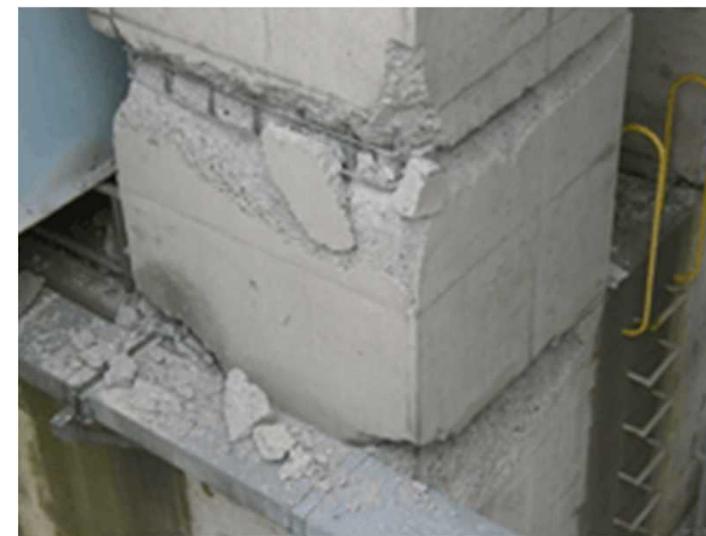
堰門柱のせん断破壊の事例
～ 妙見堰(2004,新潟県)～

- 一部の門柱で照査値（安全率=1）を超えるせん断応力が作用し、せん断破壊が生じる。
（水密性及び開閉性が喪失する。）

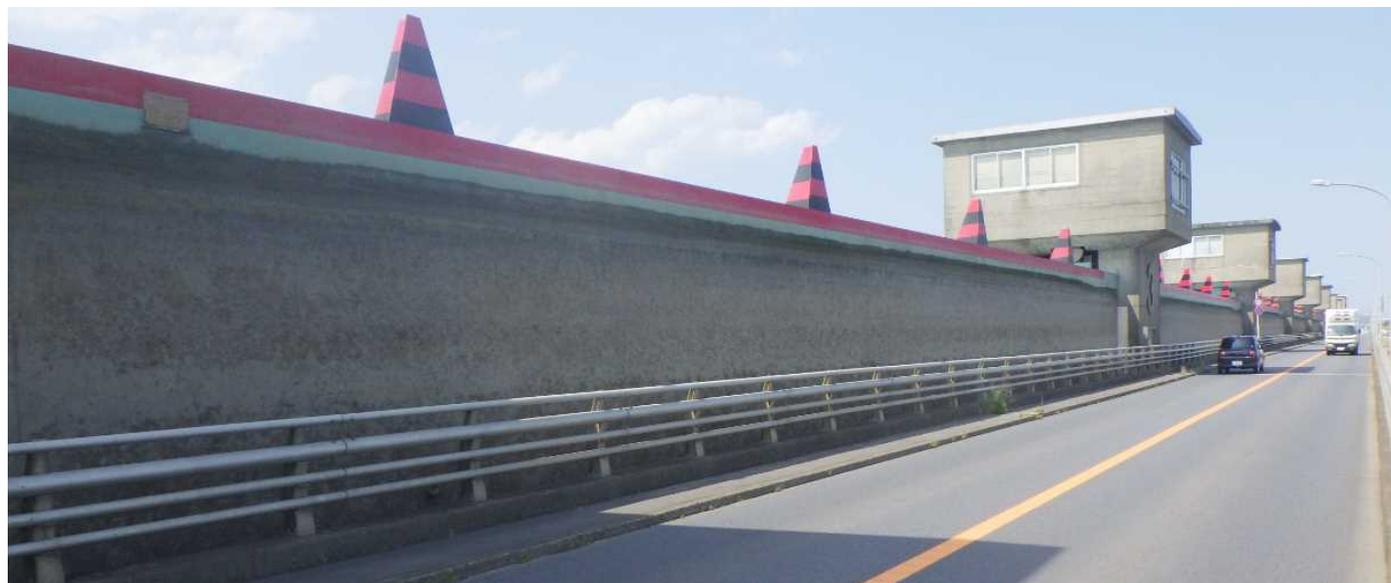
改築後の外観イメージ
（全門全開時）

4-2 大規模地震対策（1）ゲート設備の耐震対策
