利根川河口堰大規模地震対策事業 概要説明、令和6年度実施内容

令和6年6月

独立行政法人 水資源機構

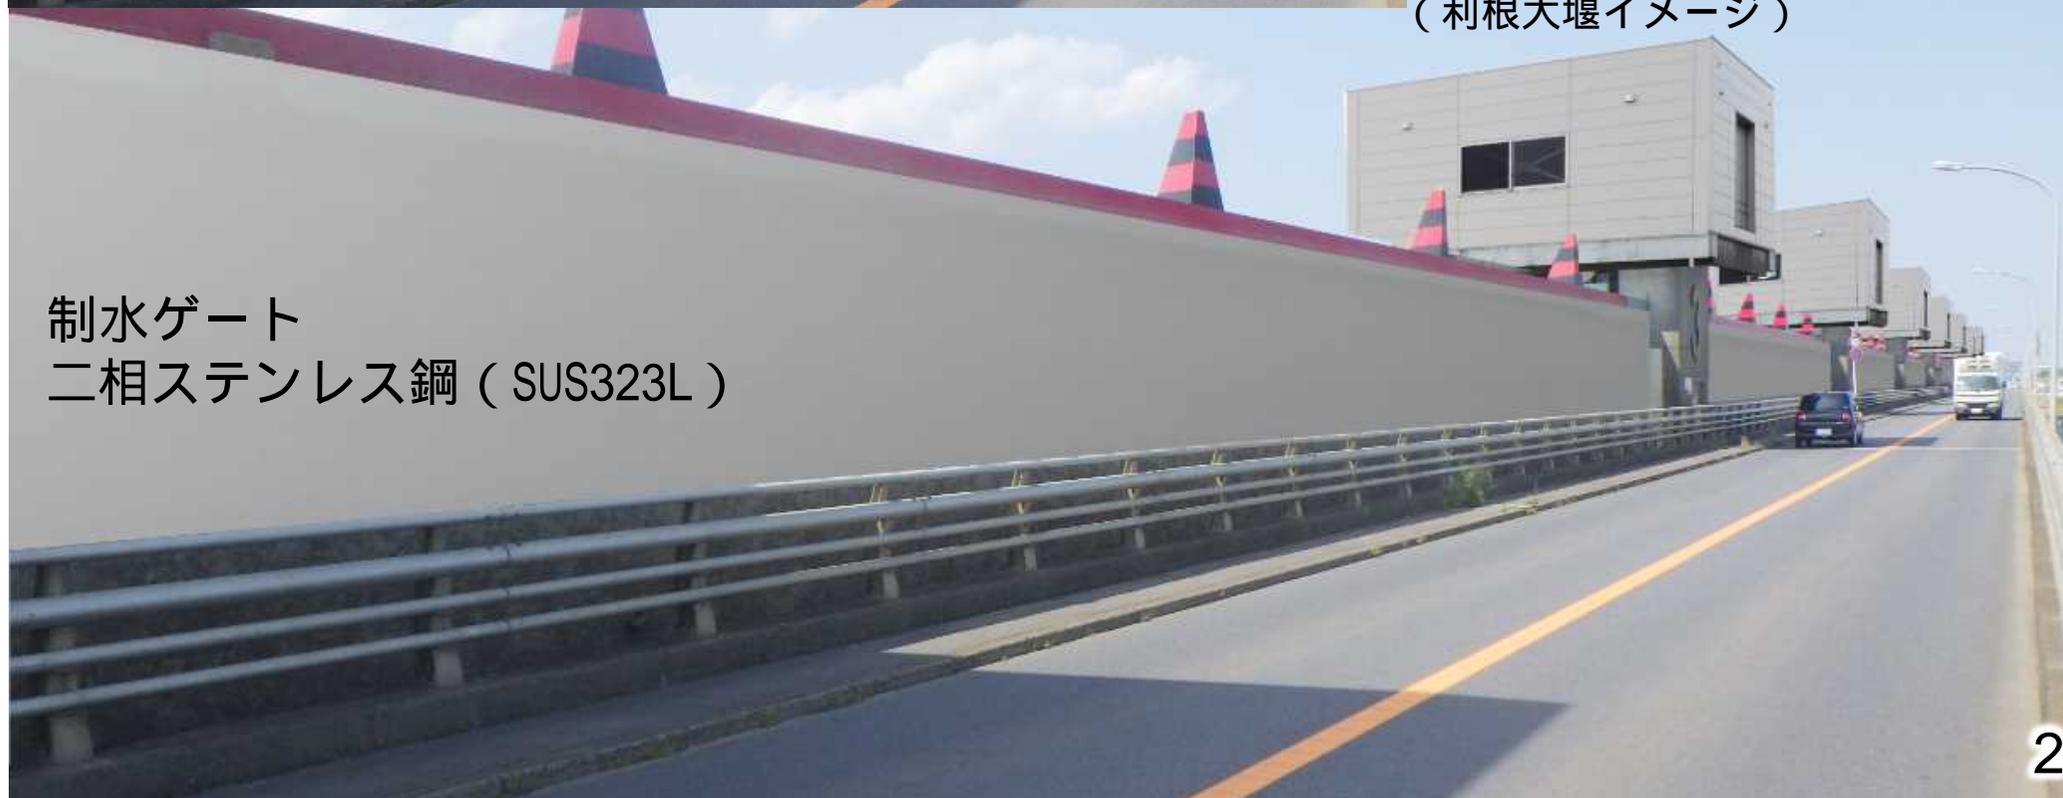
上屋 軽量鉄骨
（利根大堰イメージ）

制水ゲート
二相ステンレス鋼（SUS323L）

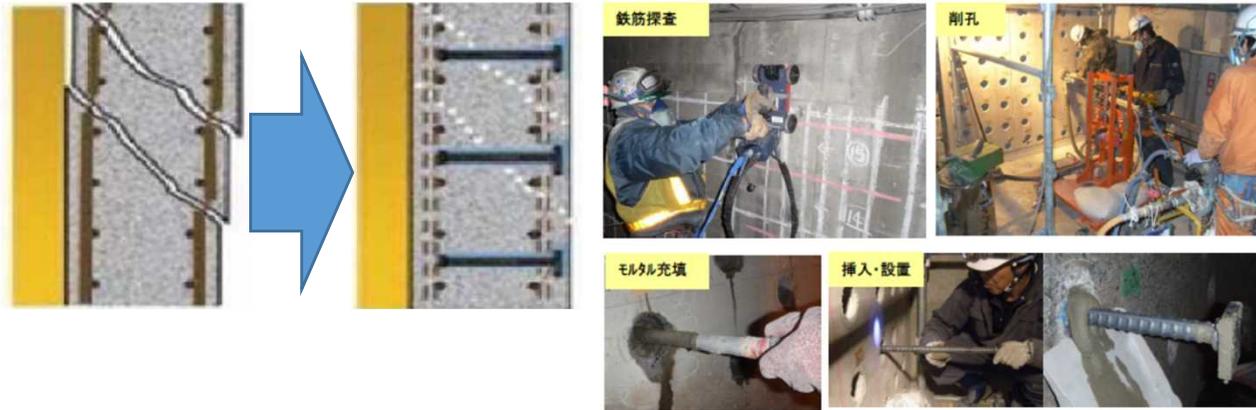
門柱のせん断補強 （鉄筋挿入工の例）

（2）土木構造物の地震対策（①門柱のせん断補強、管理橋梁の耐震補強、下流護床の復旧、他）

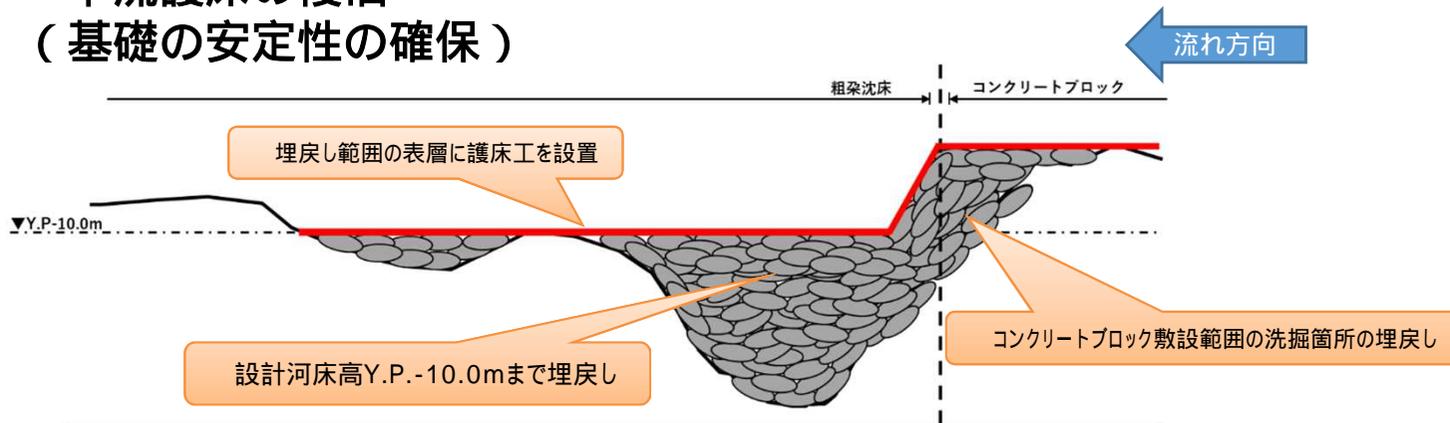
縦断面における対策方針（概念図）

下流護床の復旧 （基礎の安定性の確保）

- 東日本大震災以降に徐々に河床洗掘が進行。令和元年10月台風で洗掘が大きく進行し、コンクリートブロックの一部が流出した。洗掘深さは最大10m程度。
- 令和3年度までに応急的な復旧対策を実施したが、恒久的な堰の機能・安全性（耐震性能含む）の保持のため、護床機能の回復が不可欠。

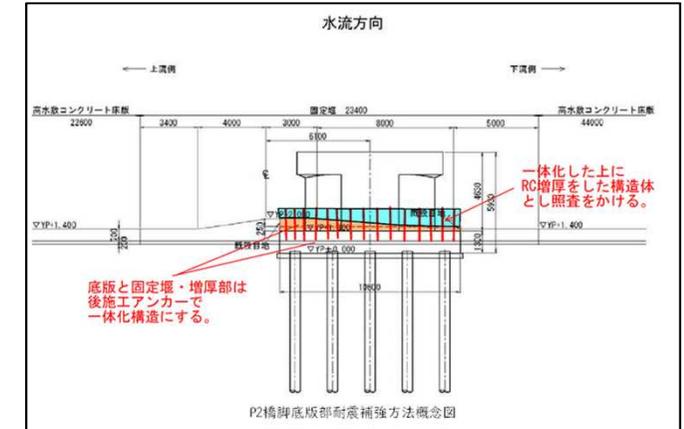
橋脚の耐震補強イメージ（利根川大橋）

管理橋梁の耐震補強

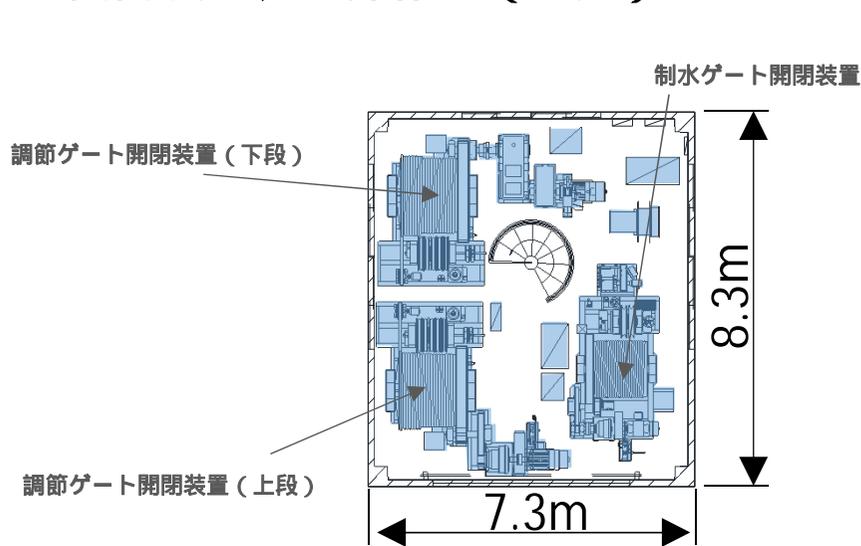
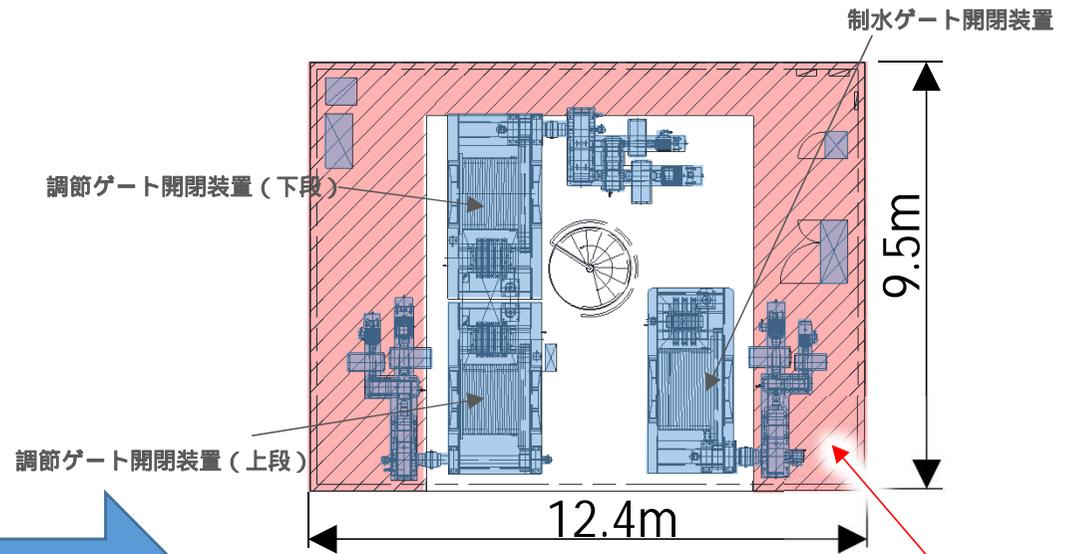
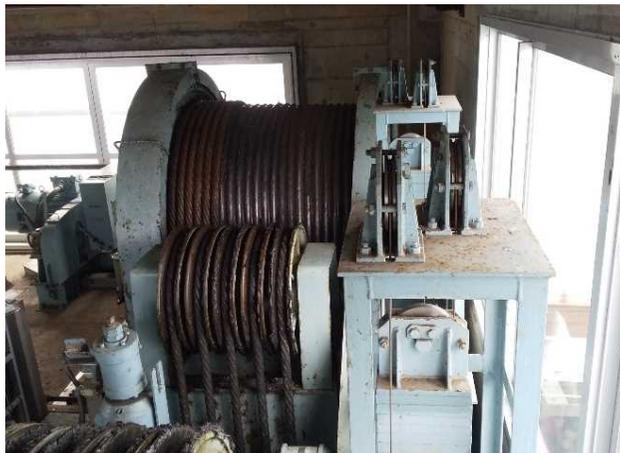
改築前

開閉装置、 操作室（上屋）

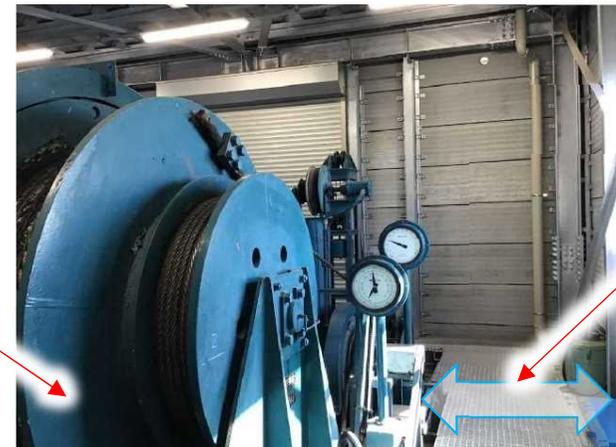
改築後（利根大堰の例）

開閉装置の更新

メンテナンス
スペースの確保

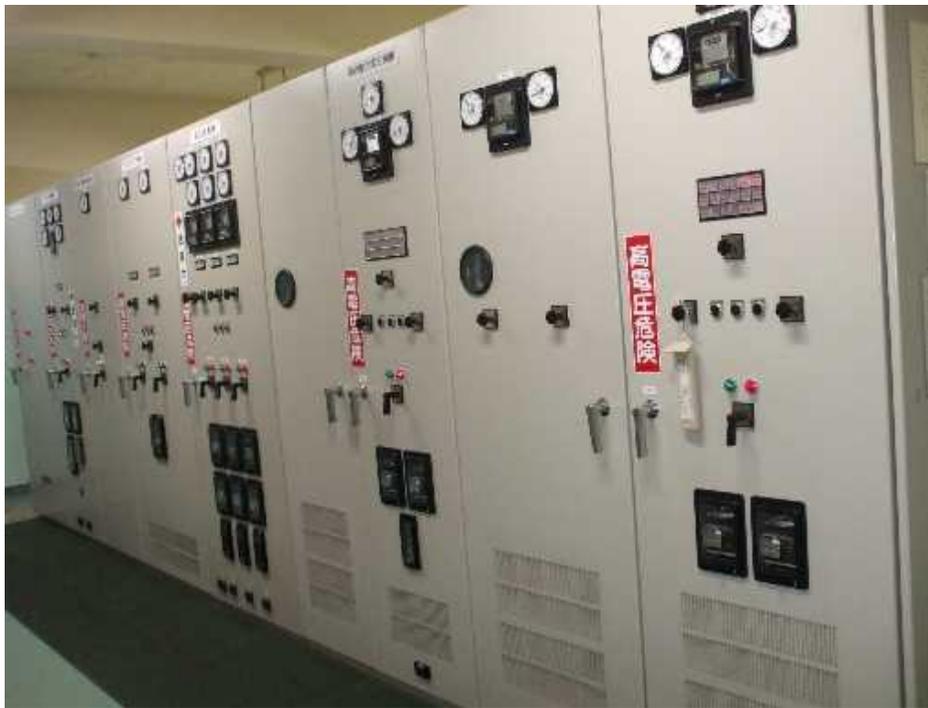
受変電設備

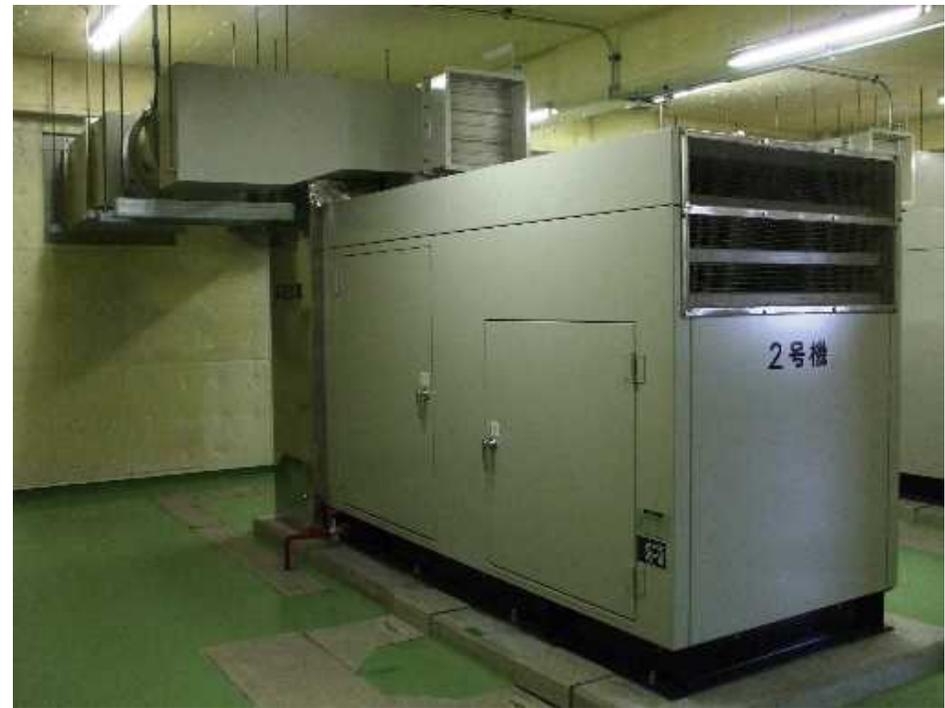
予備発電設備

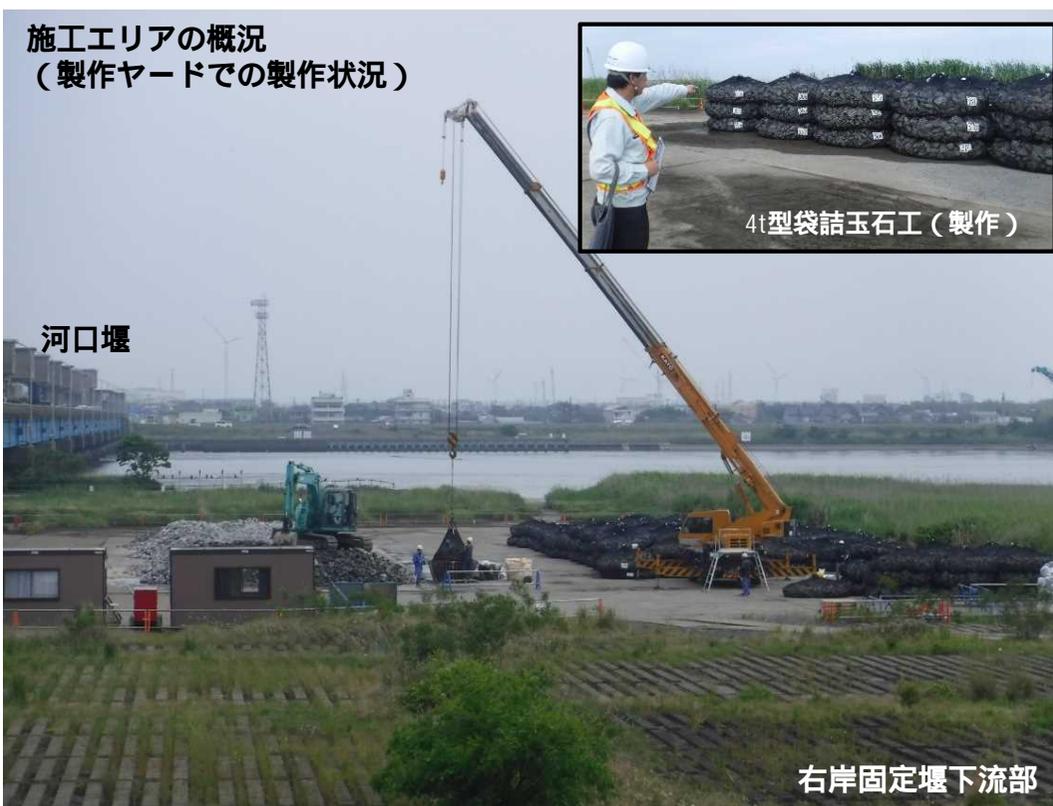
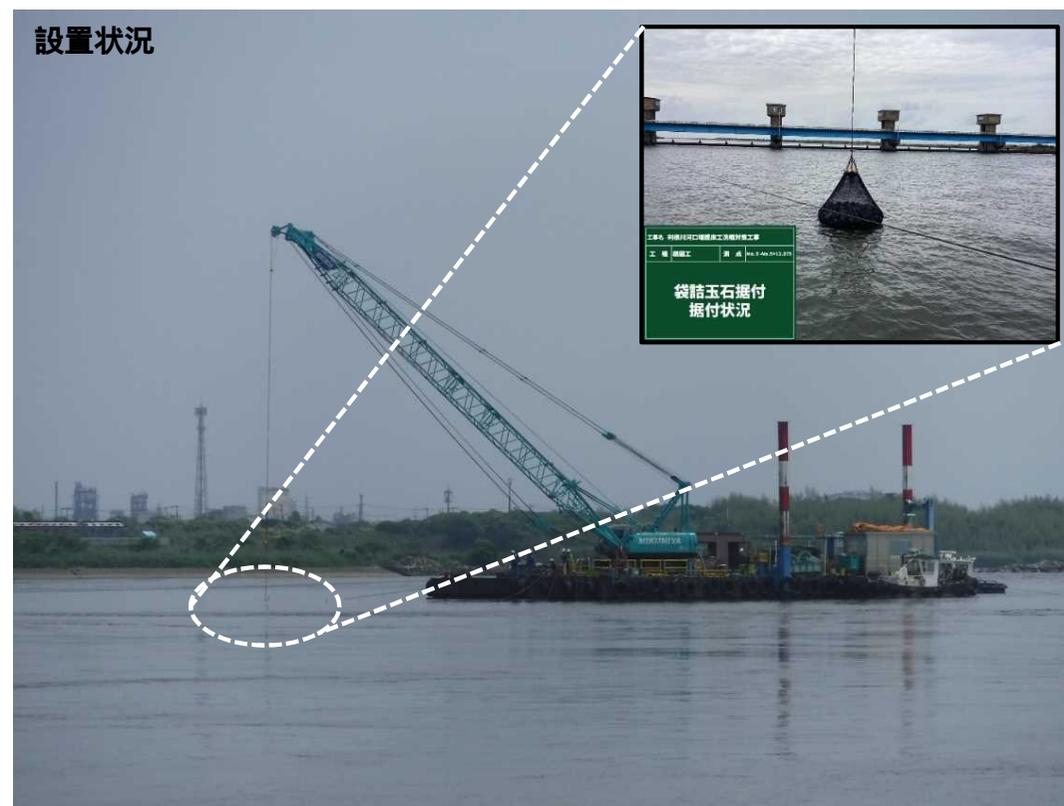
5 令和6年度の実施内容（護床対策）

主な工種	4月	5月	6月	7月	8月	9月	10月	11月	備考
準備工	■								
袋詰玉石工		■	■	■	■	■	■		4,200袋の設置
後片付け							■	■
