令和元年6月26日  
国土交通省木曾川下流河川事務所  
水資源機構中部支社  
水資源機構長良川河口堰管理所

# 長良川河口堰の管理状況

No. 977

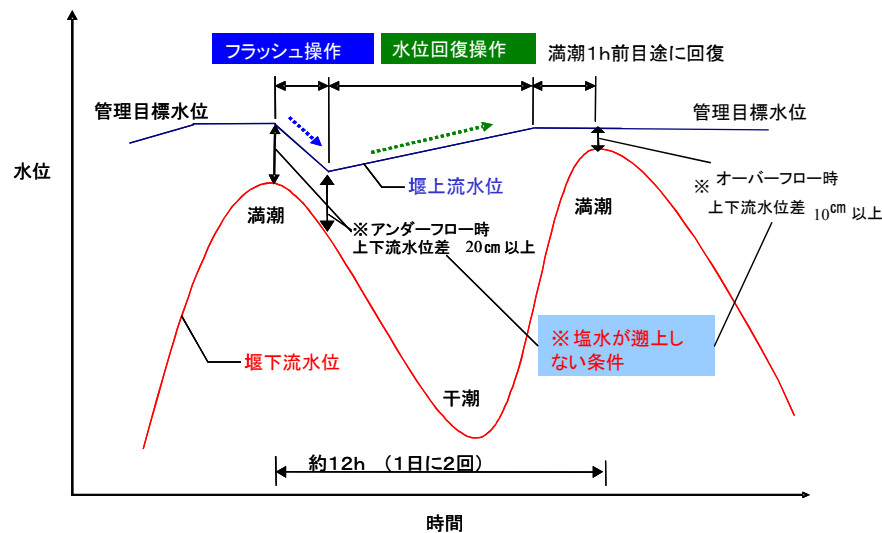
## 【フラッシュ操作による水位変化の模式図】

堰下流水位が満潮を迎えた後、アンダーフロー操作によって30分間、最大600m<sup>3</sup>/秒の流出量の増量操作を行う。
