長良川河口堰の管理状況

平成31年2月11日から2月17日までの1週間の長良川河口堰の管理状況は、以下のとおりです。

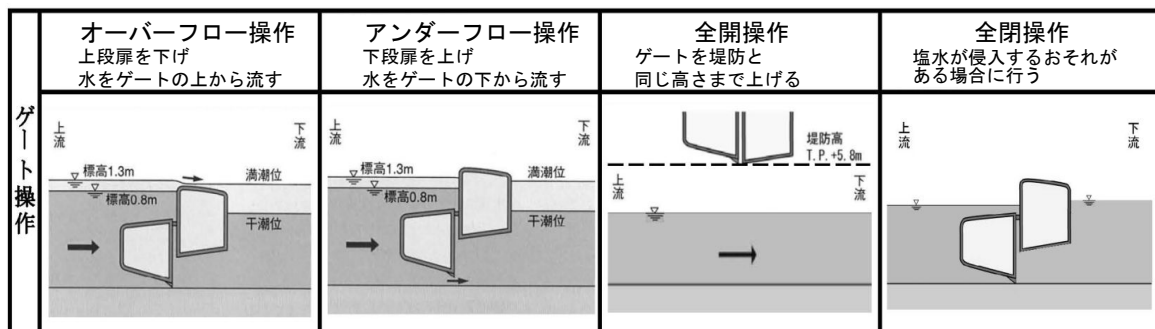
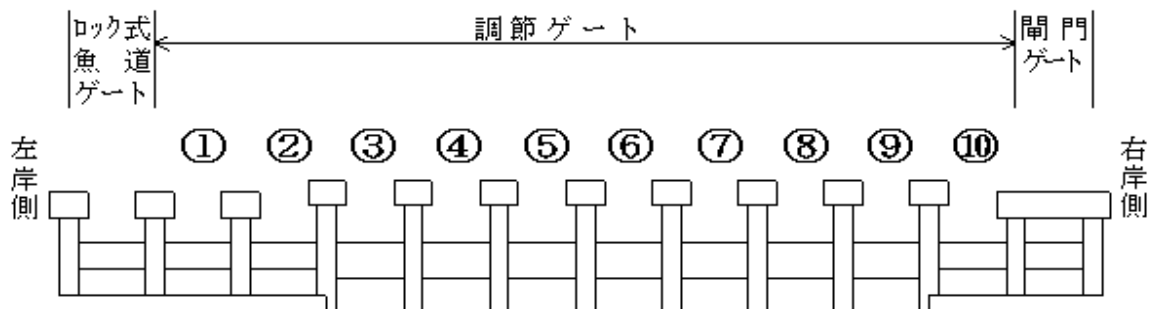
9時時点の調節ゲート操作状況(※)				
月 日	オーバーフロー	アンダーフロー	全 開	全 閉
2月11日	①～⑩			
2月12日	①～⑩			
2月13日	①～⑩			
2月14日	①～⑩			
2月15日	①～⑩			
2月16日	①～⑩			
2月17日	①～⑩

(※) ゲート操作状況の解説: 調節ゲート1号を①、調節ゲート2号を②として、9時時点のゲートの状態を表しています。
