お知らせ

1 件 名 長良川河口堰で洪水時（全開）の操作を行いました

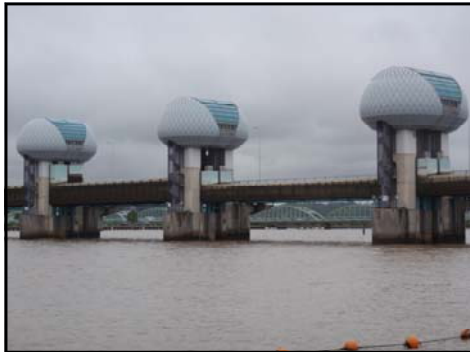
河口堰ゲート状況（下流側）
平成23年8月25日11時撮影

平成23年8月25日、前線の影響により、長良川の堰地点の流量が全開操作に移行する基準流量である毎秒800立方メートルに達したことから、洪水を安全に流下させるために、10時21分より洪水時（全開）の操作を行いました。

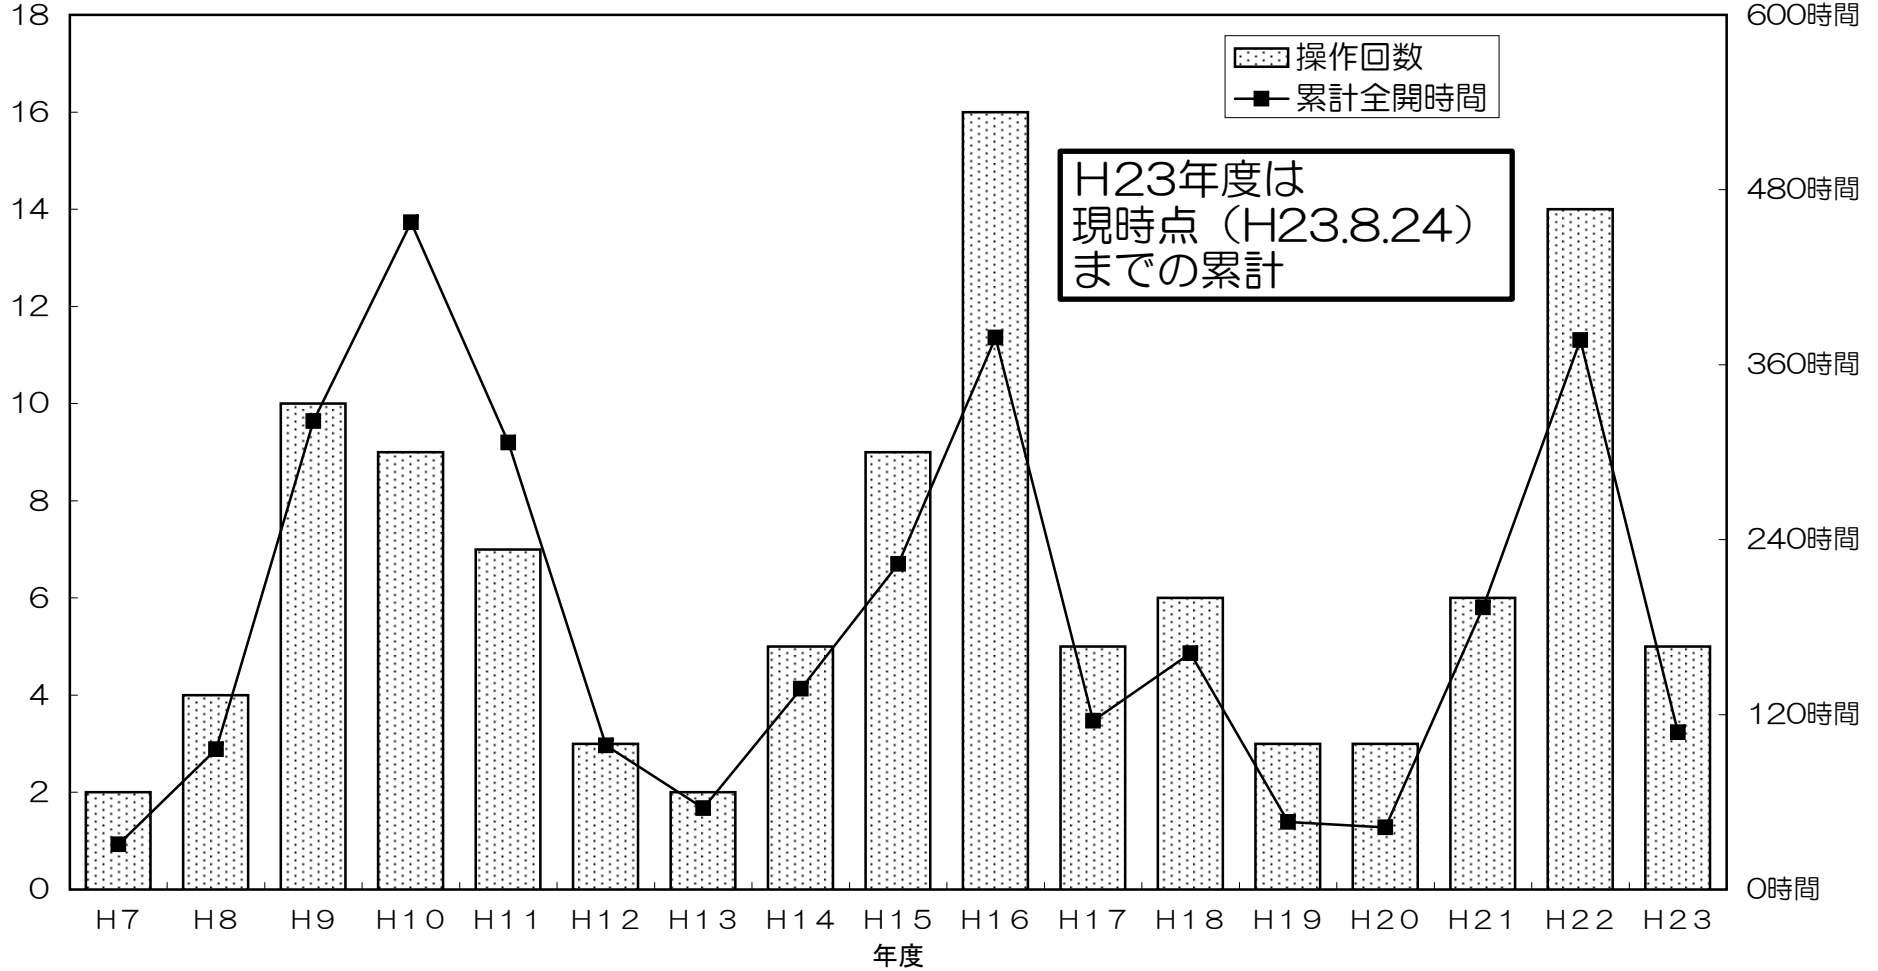
長良川河口堰における管理移行後の 年別全開操作回数と全開時間の推移

【回数】

【全開時間】

※現時点 (H23.8.24) までの操作回数：109回

※累計全開時間：3151時間 45分
