平成23年 9月 5日
独立行政法人水資源機構
長良川河口堰管理所

お知らせ

1 件 名 長良川河口堰で洪水時（全開）の操作を行いました

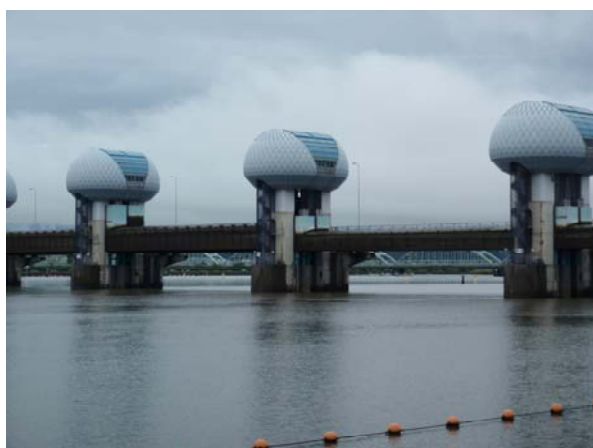
河口堰ゲート全開状況（下流側）
平成23年9月5日9時撮影

平成23年9月5日、台風第12号の影響により、長良川の堰地点の流量が全開操作に移行する基準流量である毎秒800立方メートルに達したことから、洪水を安全に流下させるために、同日9時1分より洪水時（全開）の操作を行いました。
