# 長良川河口堰の管理状況

～1週間の河口堰のゲート操作状況、気象・水象・水質状況等～

No. 677

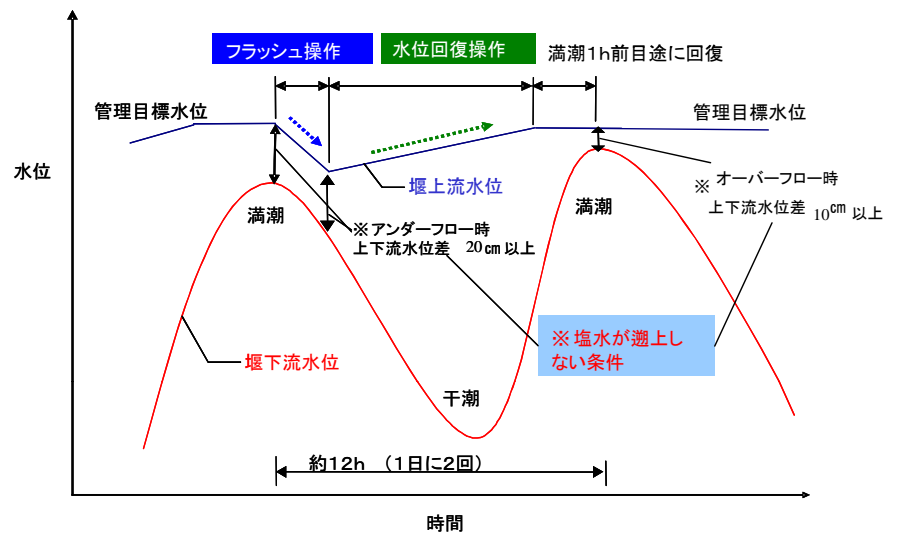
【フラッシュ操作による水位変化の模式図】

- 目的 河川環境の保全と更なる改善に向け、夏期（4月～9月）に、堰上流河川の底層の溶存酸素量（DO）が低下する頻度を減少させることを目指す。
- 実施内容 伊勢大橋地点の底層DOが7.5mg/l未満のとき、堰下流水位が満潮を迎えた後、アンダーフロー操作によって30分間、最大600m<sup>3</sup>/秒の流出量の増量操作を行う。
