# 長良川河口堰の管理状況

～1週間の河口堰のゲート操作状況、気象・水象・水質状況等～

No. 678

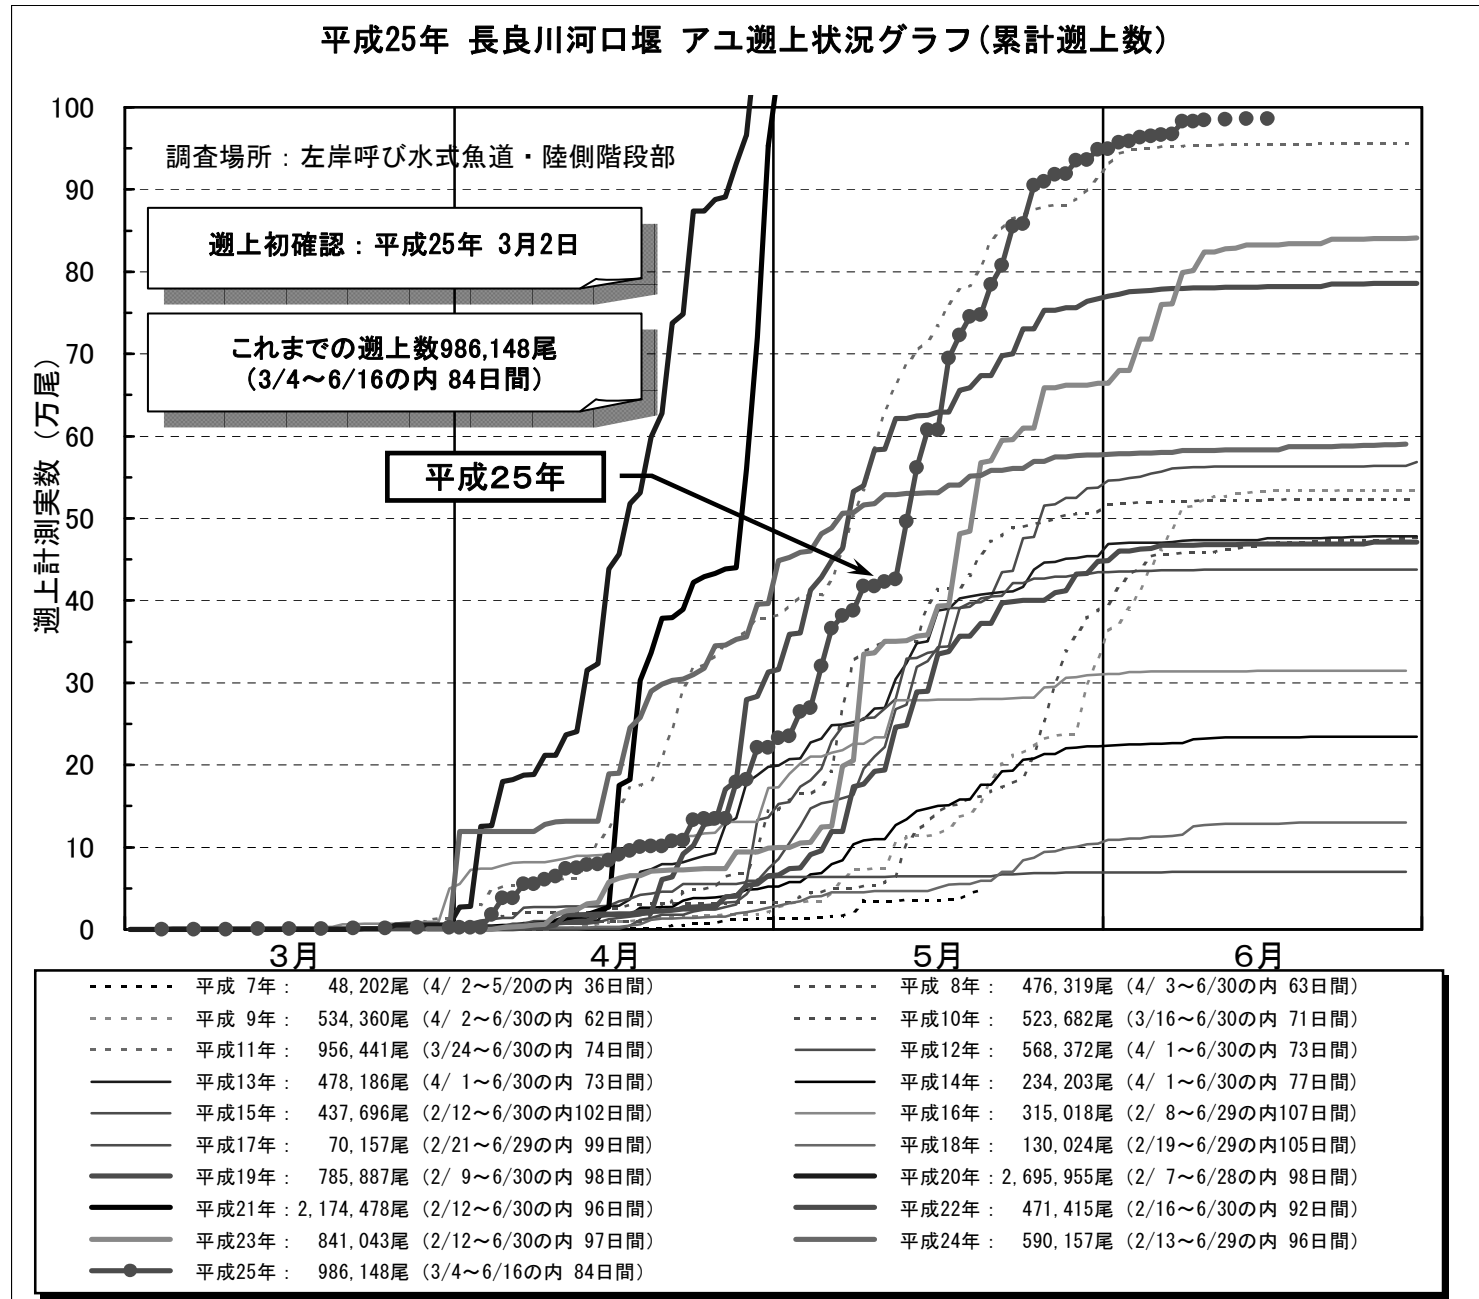
アユの遡上調査結果

左岸呼び水式魚道・陸側階段部におけるアユの遡上数一覧表（速報）

・この表の遡上数は、毎年の上数を比較する目安として、長良川河口堰の魚道のうち1箇所を調査しているものです。全ての魚道を調査したものではありません。  
 ・「川側」「陸側」と区別しているとおり、1つの魚道水路を左右に分割して交互に計測しているので、水路の上数のおおむね50%程度を数えていると考えられます。
