平成25年7月30日  
独立行政法人水資源機構  
長良川河口堰管理所

### 1 件名 長良川河口堰で洪水時の全開操作を行いました

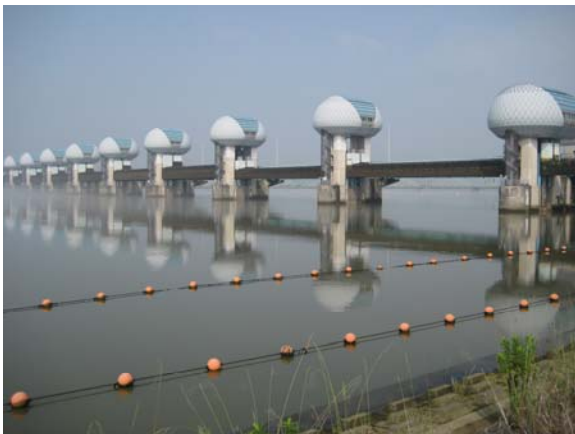
河口堰状況写真(下流側)  
平成25年7月30日8時30分撮影

平成25年7月29日、前線の影響により、長良川の堰地点の流量が全開操作に移行する基準流量である毎秒800立方メートルに達したことから、洪水を安全に流下させるために、29日23時55分より洪水時の全開操作を行いました。
