# お知らせ

## 長良川河口堰でゲート全開操作を終了しました

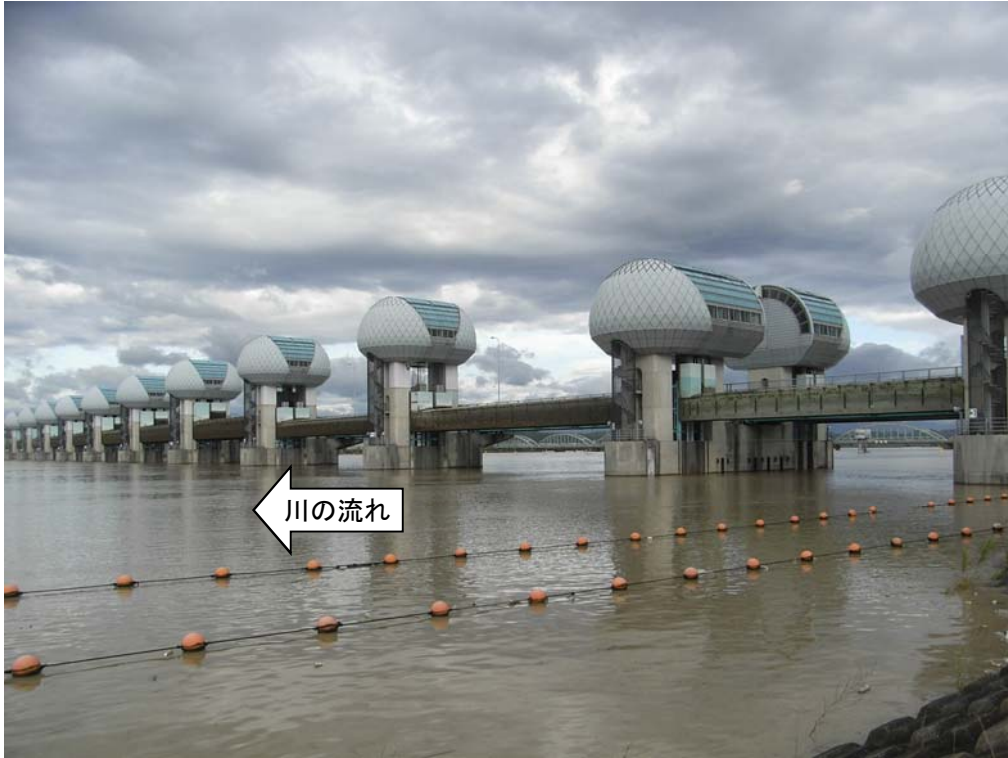
8月11日7時撮影

ゲート全開操作時の長良川河口堰（堰下流側）

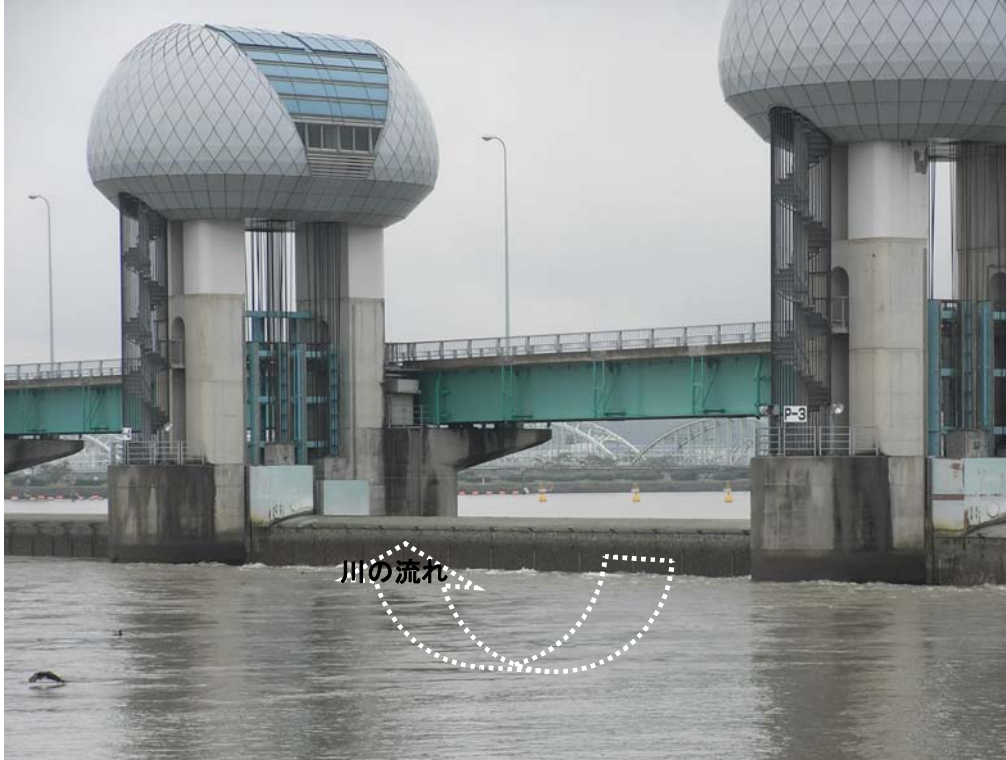
ゲート全開操作終了後の長良川河口堰(アンダーフロー操作に切り替え)  
8月12日11時撮影

1. 概要 長良川河口堰では、台風11号による洪水を安全に流下させるため、ゲートを全開にしていましたが、長良川の堰地点の流量が全開操作実施の基準流量毎秒800立方メートルを下回ったことから、塩水遡上を防止するため、12日10時14分に全開操作を終了し、アンダーフロー操作に切り替えました。

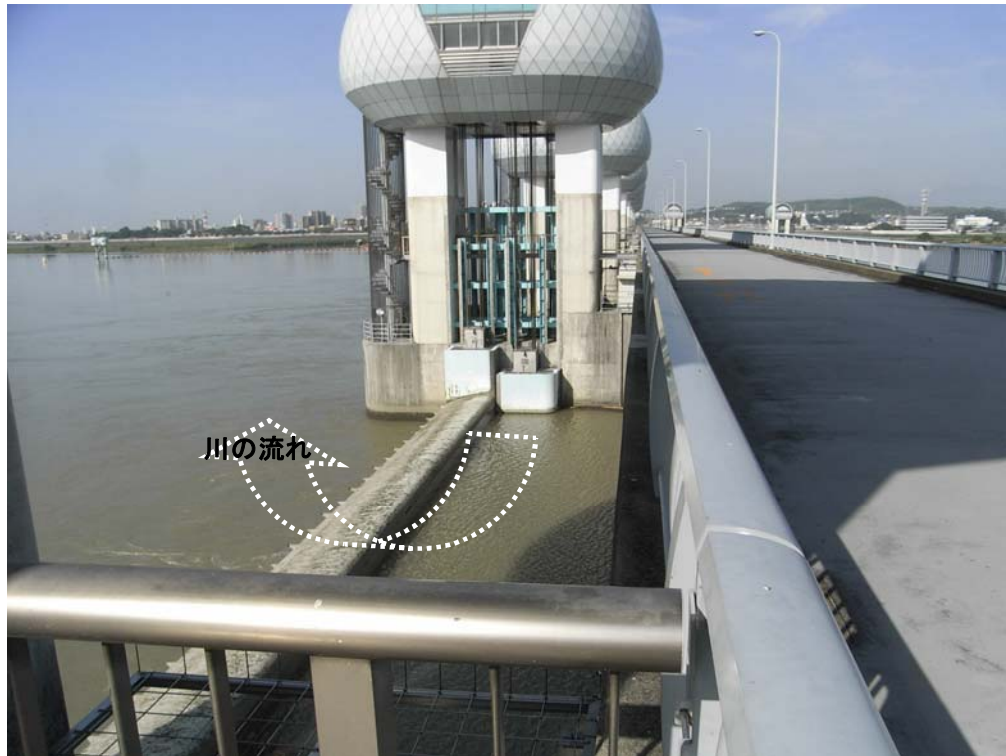
ゲート全開操作終了後の長良川河口堰(アンダーフロー操作に切り替え)  
8月12日11時撮影
