# お知らせ

## 長良川河口堰でゲート全開操作をおこないました

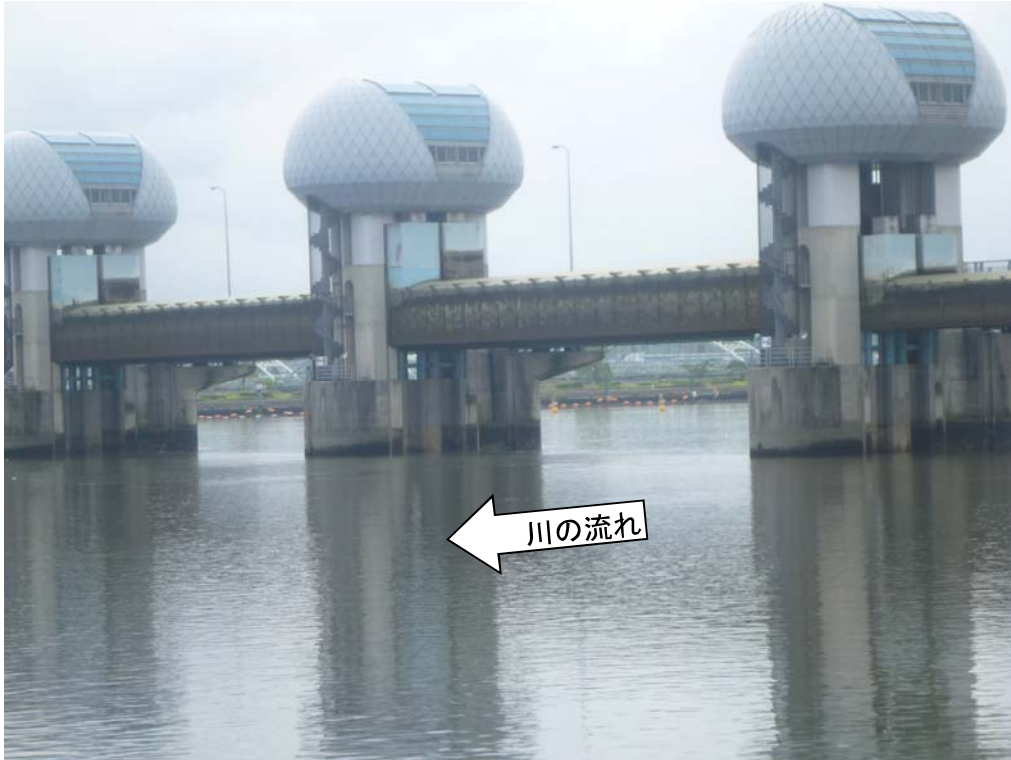
7月18日14時30分撮影

ゲート全開操作時の長良川河口堰（堰下流側）

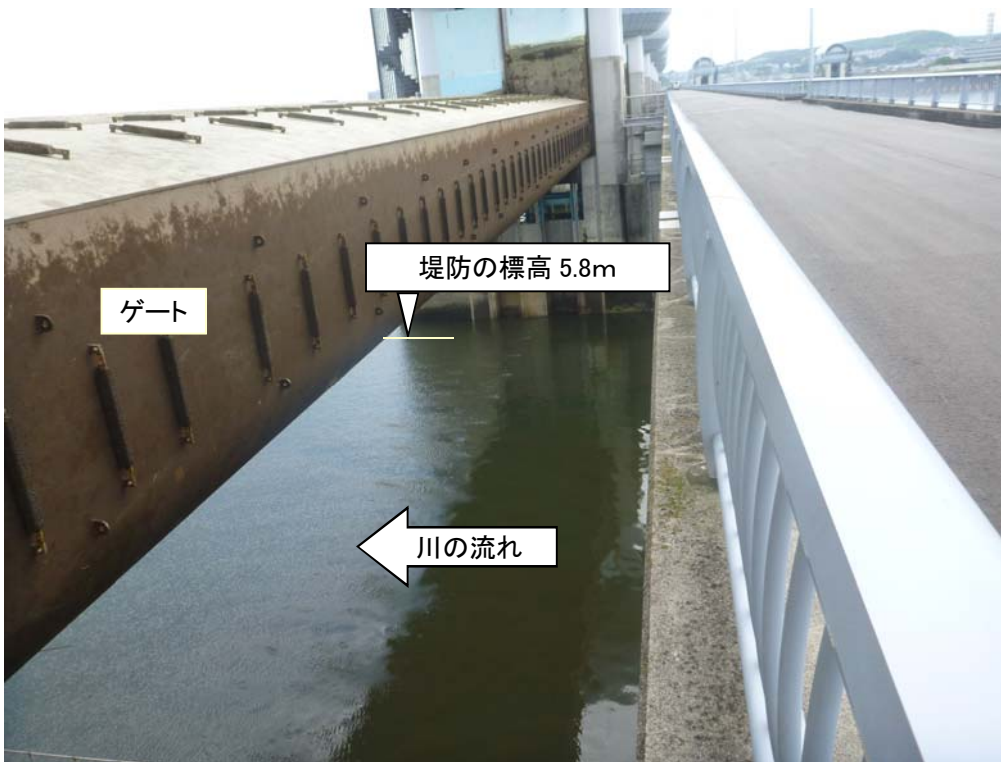
7月18日14時30分撮影

ゲート全開操作時の長良川河口堰（堤防より高い位置にゲートを引き上げ）

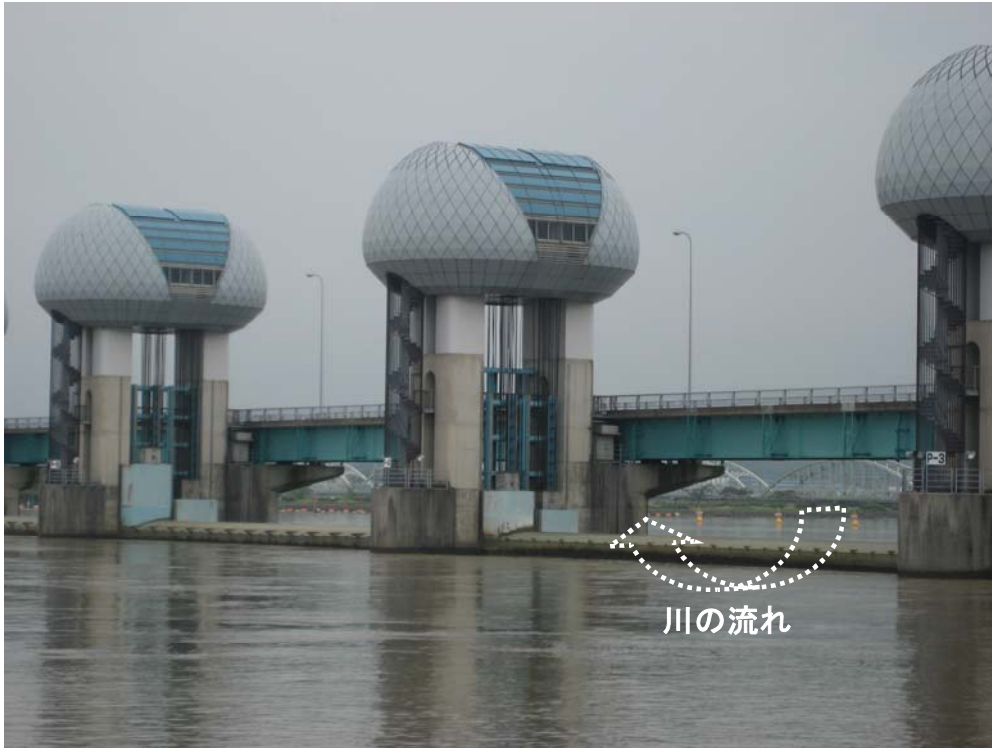
ゲート全開操作終了後の長良川河口堰（アンダーフロー操作に切り替え）  
7月19日9時15分撮影

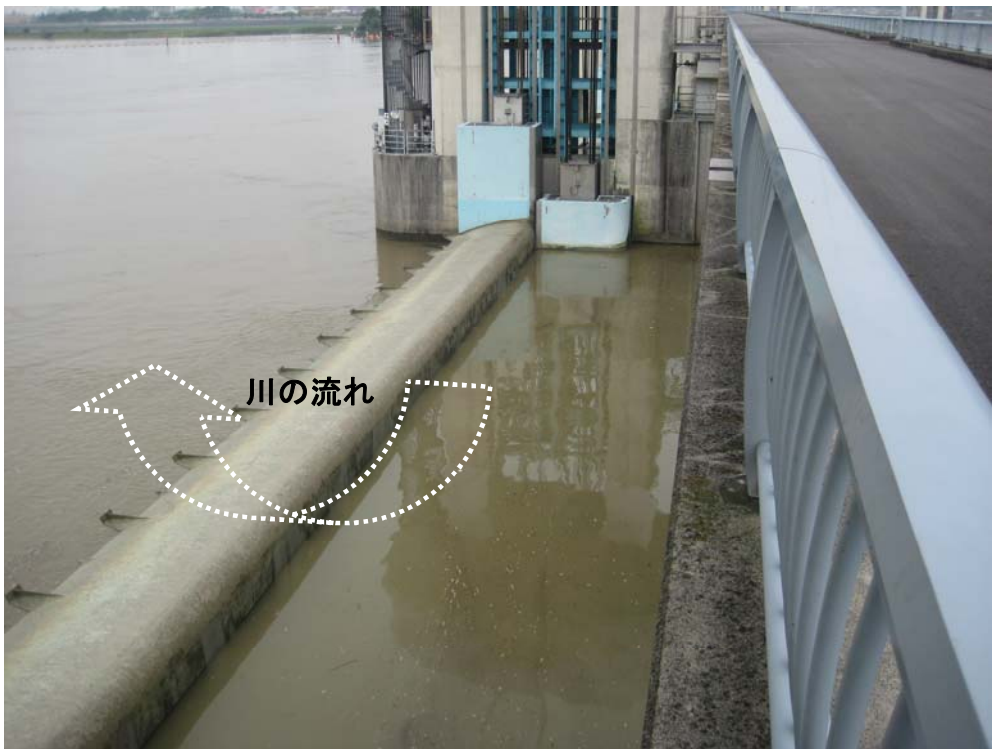
ゲート全開操作終了後の長良川河口堰（アンダーフロー操作に切り替え）  
7月19日9時15分撮影
