お知らせ

長良川河口堰でゲート全開操作をおこないました

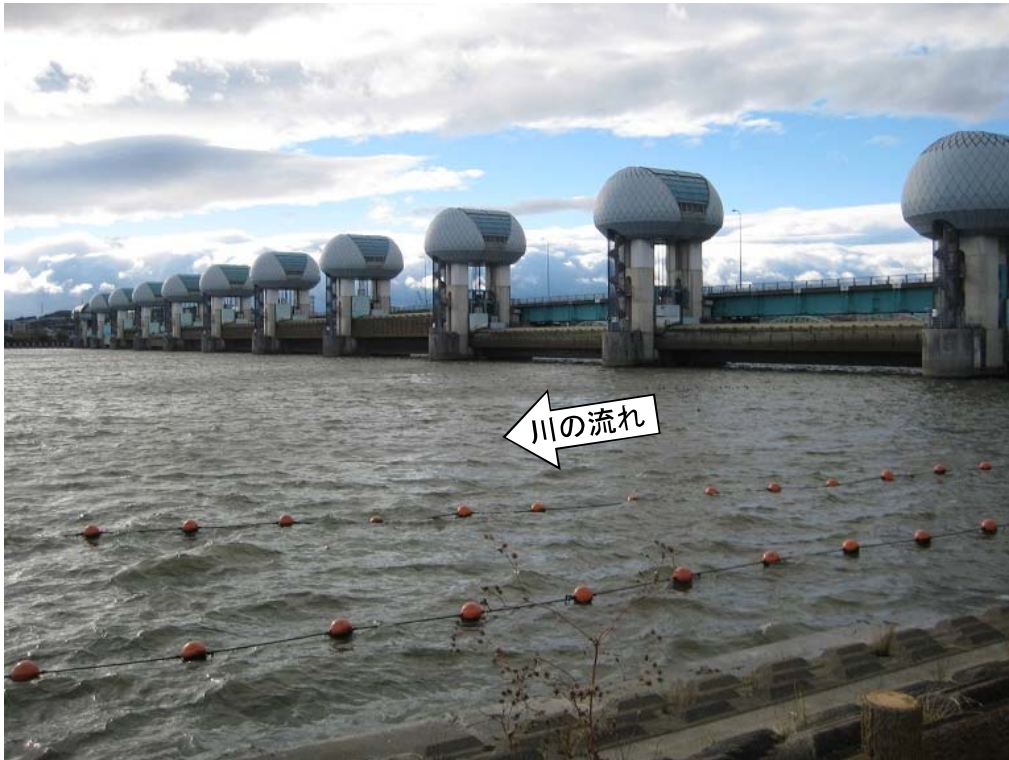
12月11日 14時40分撮影

ゲート全開操作時(ゲート水切り状態)の長良川河口堰 (堰下流側)

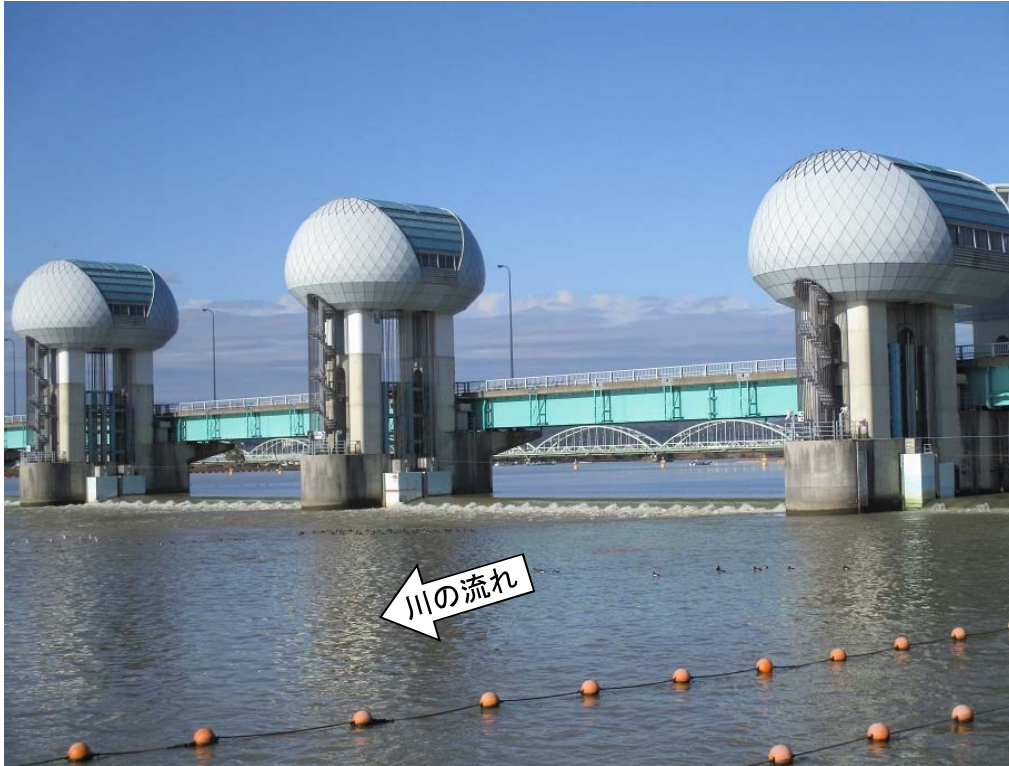
12月12日 9時30分撮影

ゲート全開操作終了後の長良川河口堰（オーバーフロー操作に切り替え）

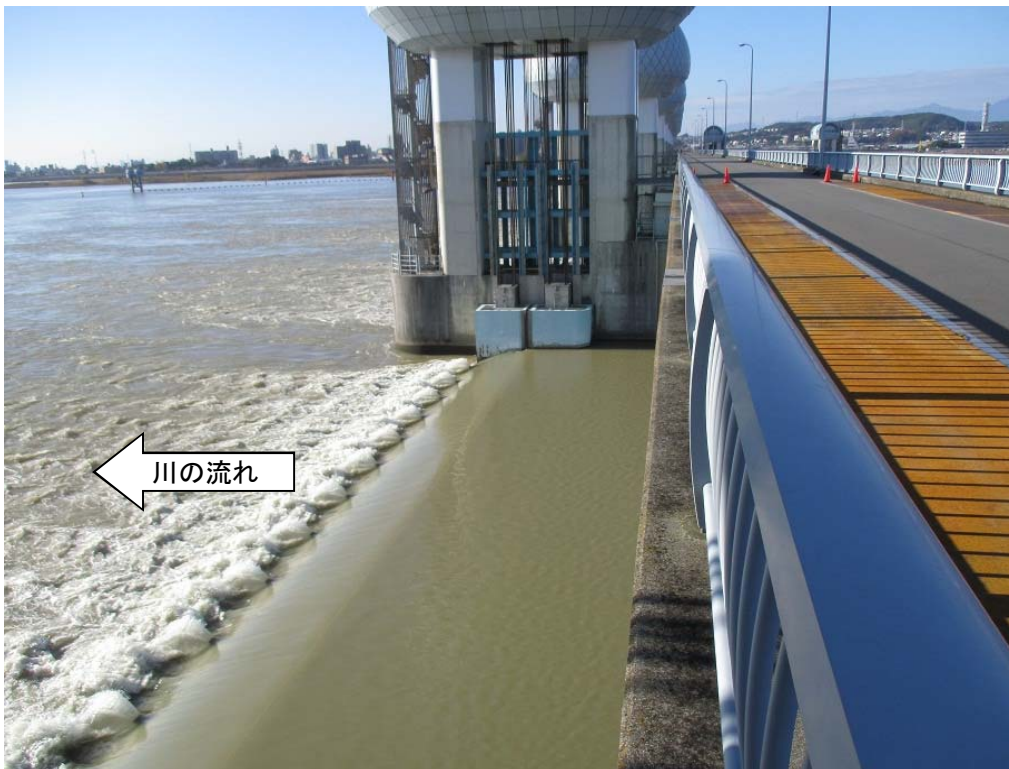
12月12日 9時30分撮影

ゲート全開操作終了後の長良川河口堰（オーバーフロー操作に切り替え）
