# お知らせ

## 長良川河口堰でゲート全開操作をおこないました

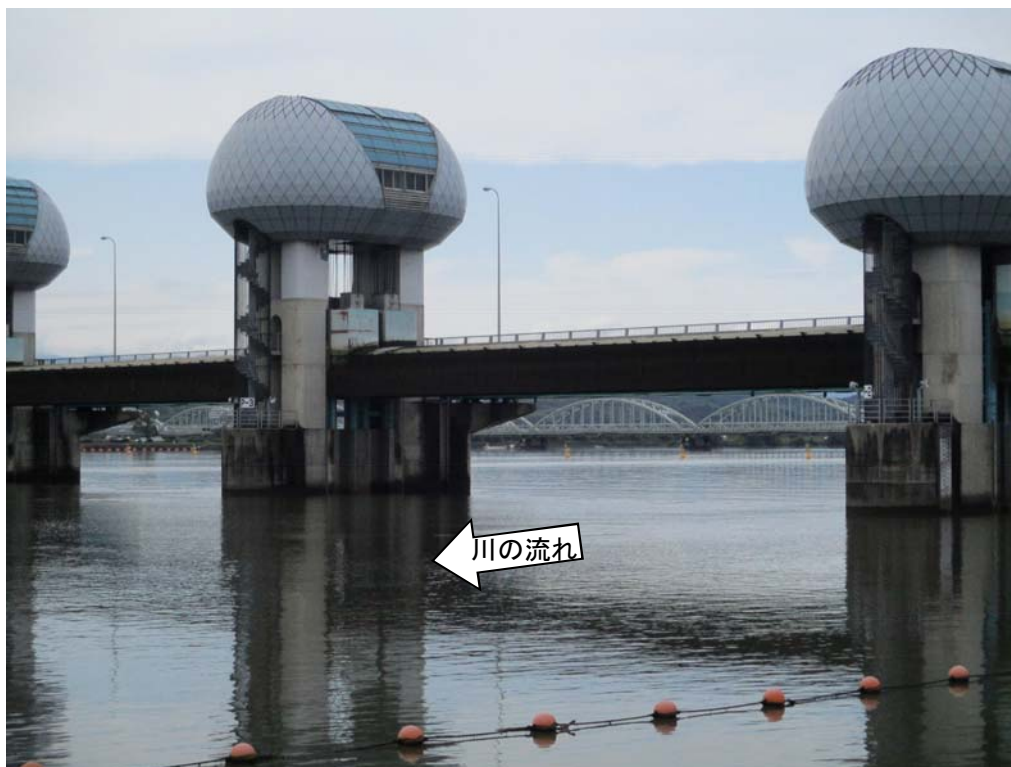
9月23日 13時撮影

ゲート全開操作時の長良川河口堰（堰下流側）

1. 概要 長良川河口堰では、前線の影響による洪水を安全に流下させるため、9月23日7時49分からゲートを全開にしました。その後、長良川の堰地点の流量が全開操作実施の基準流量毎秒800立方メートルを下回ったことから、塩水遡上を防止するため、23日18時16分に全開操作を終了し、アンダーフロー操作に切替えました。

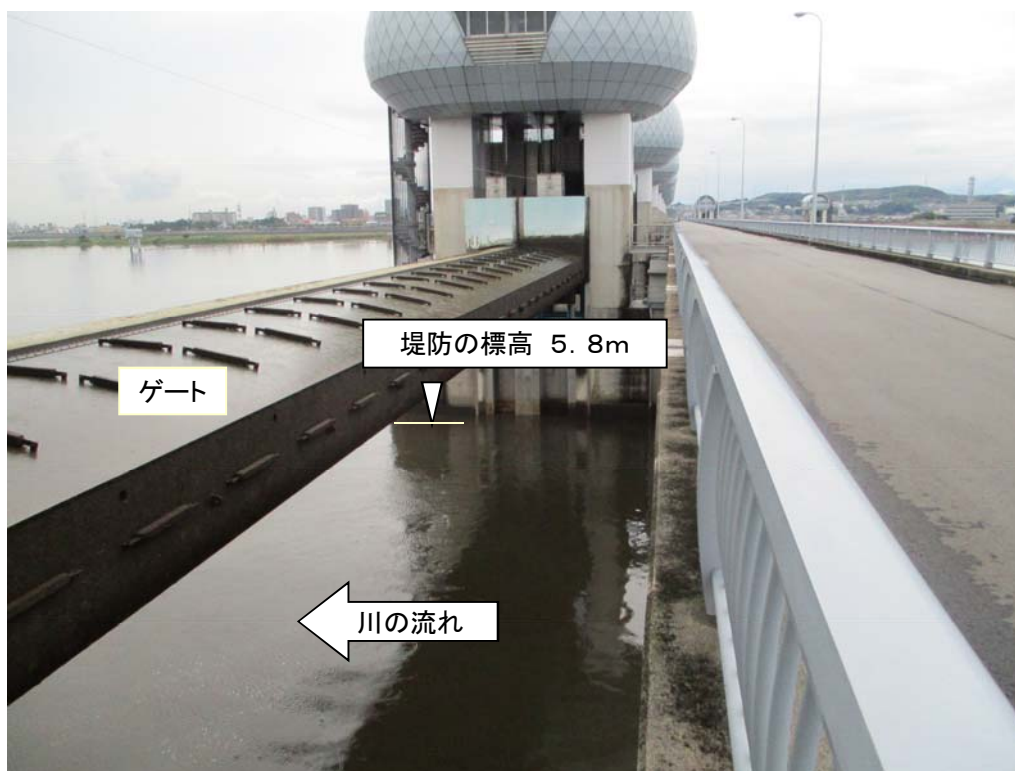
9月23日 13時撮影

ゲート全開操作時の長良川河口堰（堤防より高い位置にゲートを引き上げ）

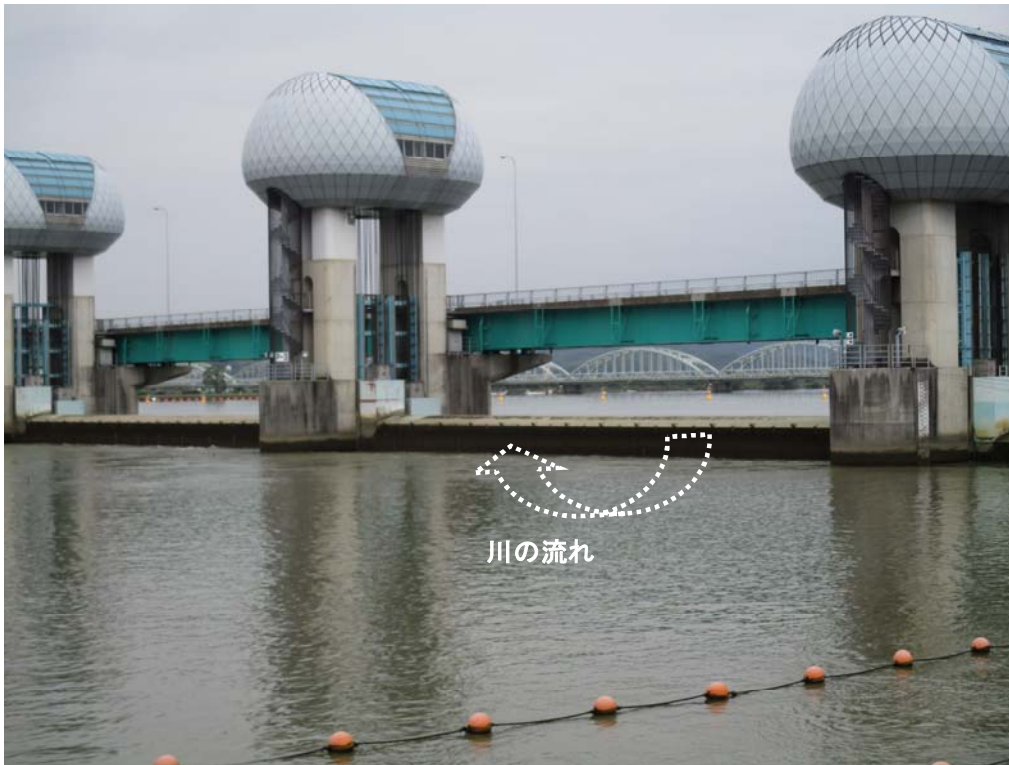
ゲート全開操作終了後の長良川河口堰（アンダーフロー操作に切り替え）  
9月24日 8時撮影

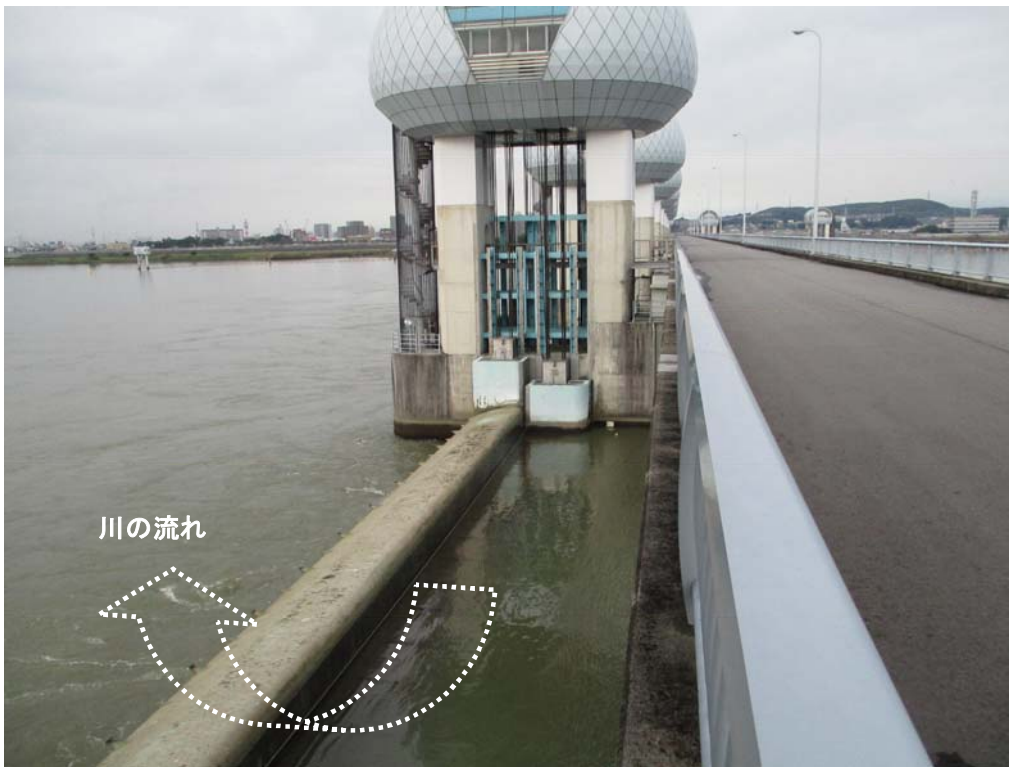
ゲート全開操作終了後の長良川河口堰（アンダーフロー操作に切り替え）  
9月24日 8時撮影

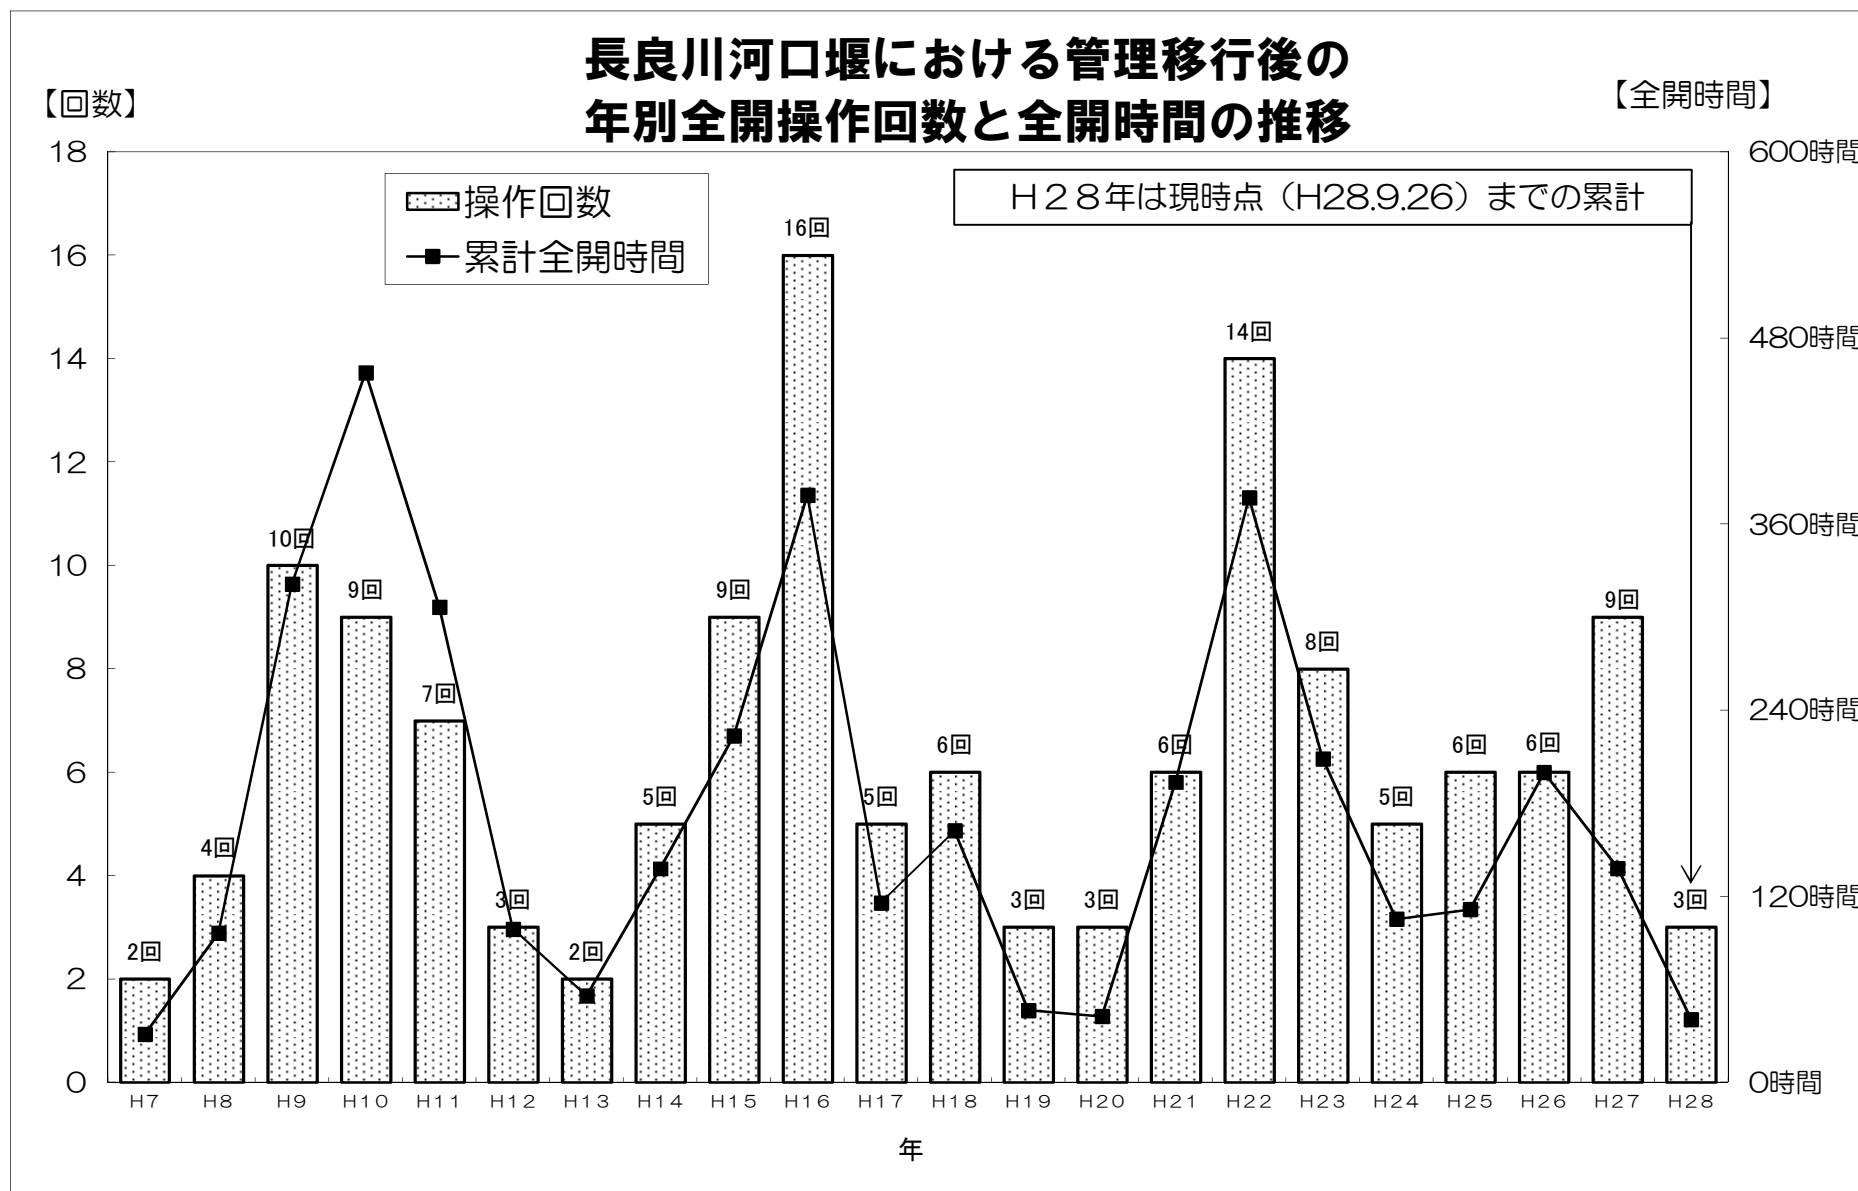
※現時点 (H28.9.26) までの操作回数：141回

※累計全開時間：3847時間 49分
