# お知らせ

## 長良川河口堰でゲート全開操作を終了しました

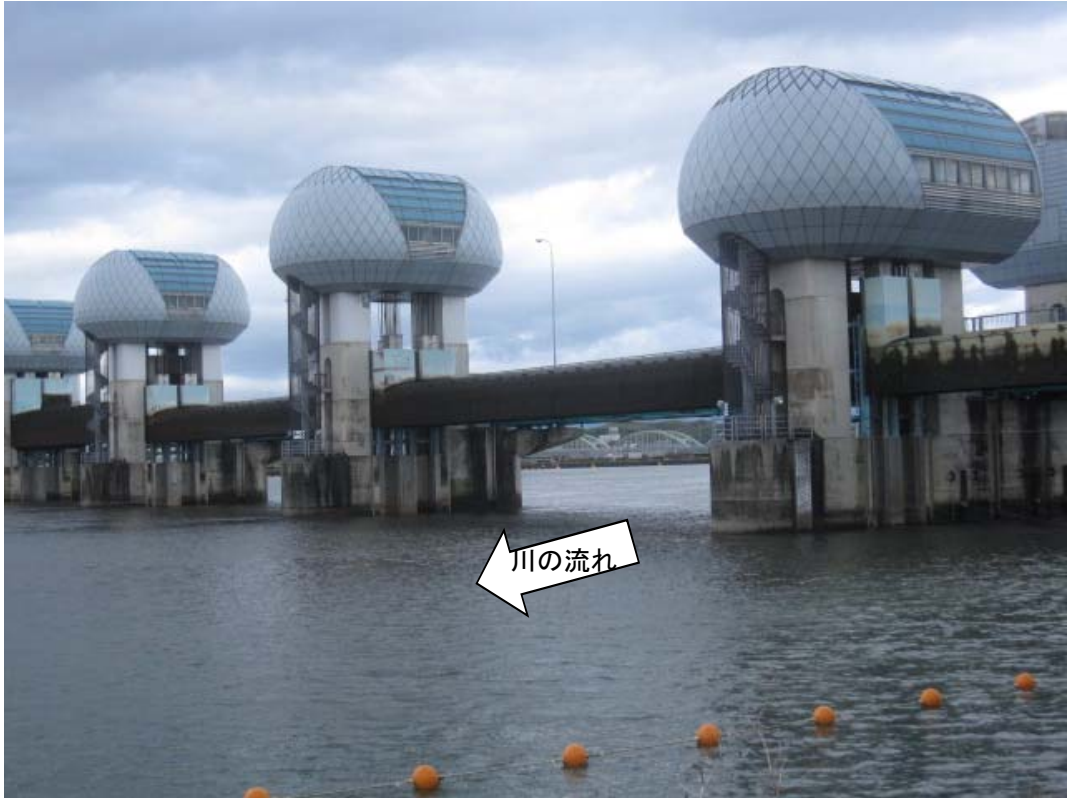
4月18日6時撮影

ゲート全開操作時の長良川河口堰(堰下流側)

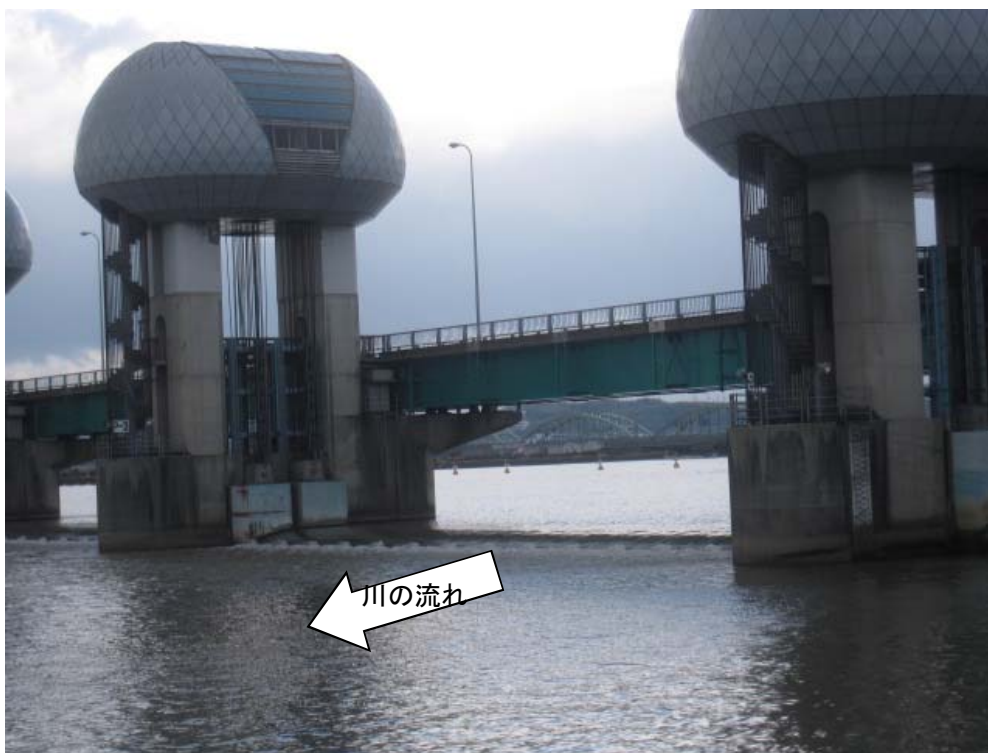
ゲート全開操作終了後の長良川河口堰(オーバーフロー操作に切り替え)  
4月19日7時撮影

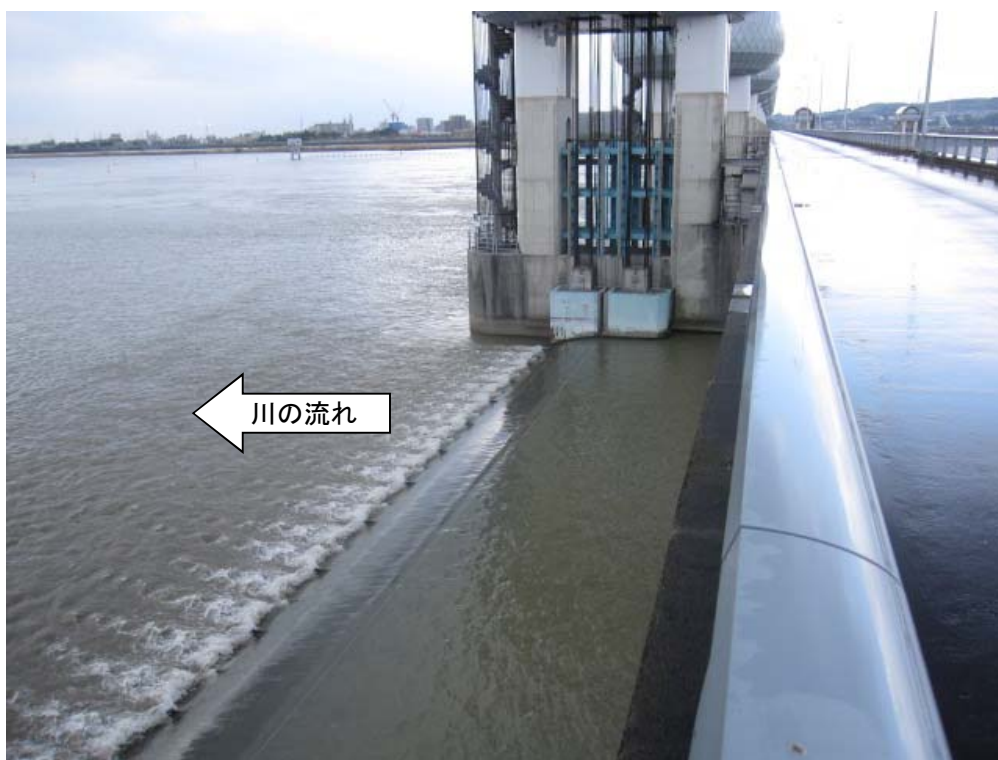
ゲート全開操作終了後の長良川河口堰(オーバーフロー操作に切り替え)  
4月19日7時撮影
