お知らせ

長良川河口堰では洪水を安全に流下させるゲート全開操作を終了 ～塩水遡上を防止し安定取水確保のため通常操作に切り替え～

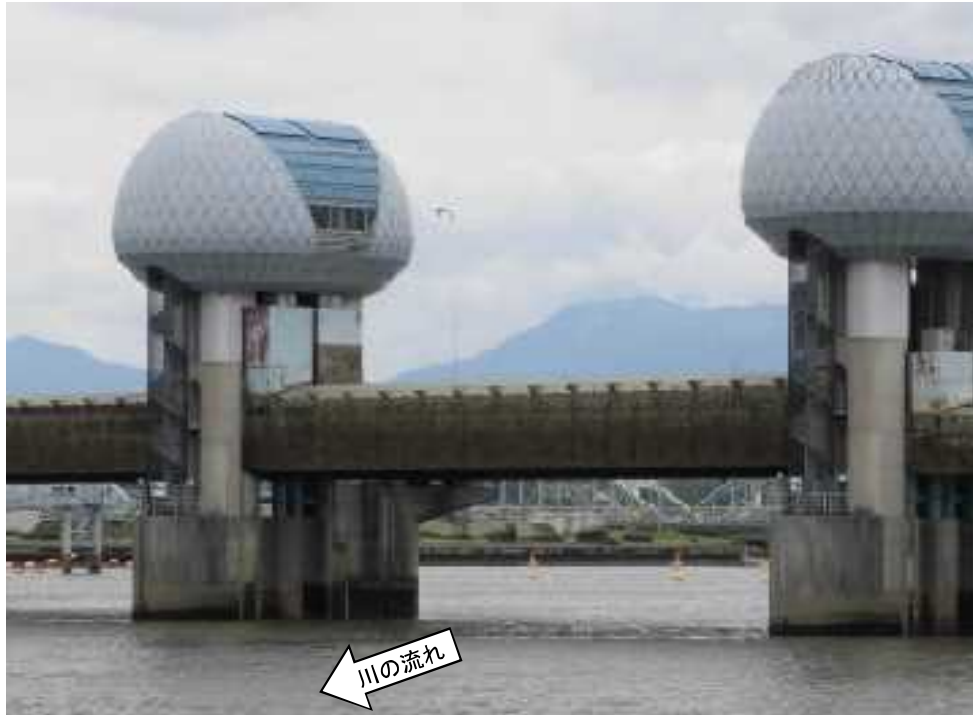
7月4日14時撮影

ゲート全開操作開始後の長良川河口堰（堰下流側）

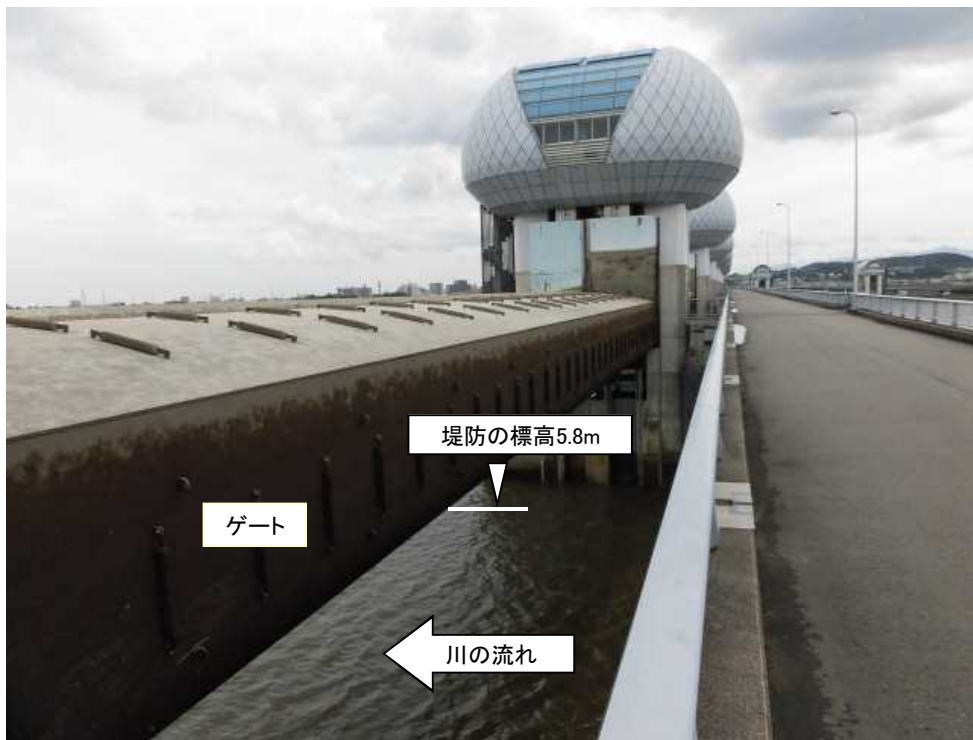
7月4日14時撮影

ゲート全開操作開始後の長良川河口堰（堤防より高い位置にゲートを引き上げ）

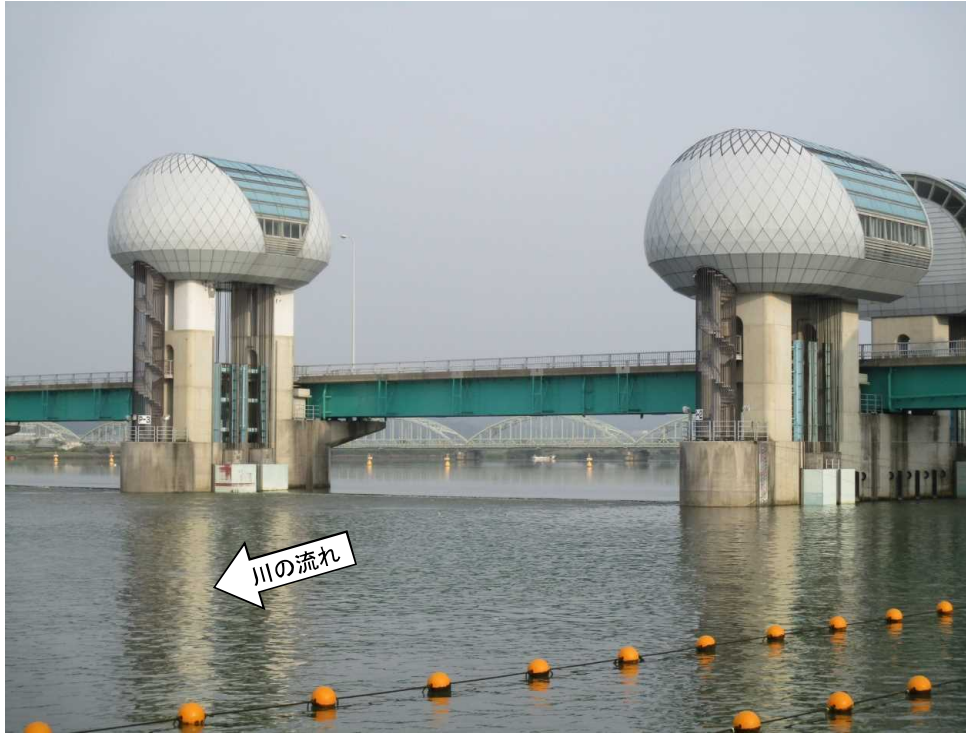
ゲート全開操作終了後の長良川河口堰（オーバーフロー操作に切り替え）
7月5日 6時撮影
