お知らせ

長良川河口堰では洪水を安全に流下させるゲート全開操作を終了 ～塩水遡上を防止し安定取水確保のため通常操作に切り替え～

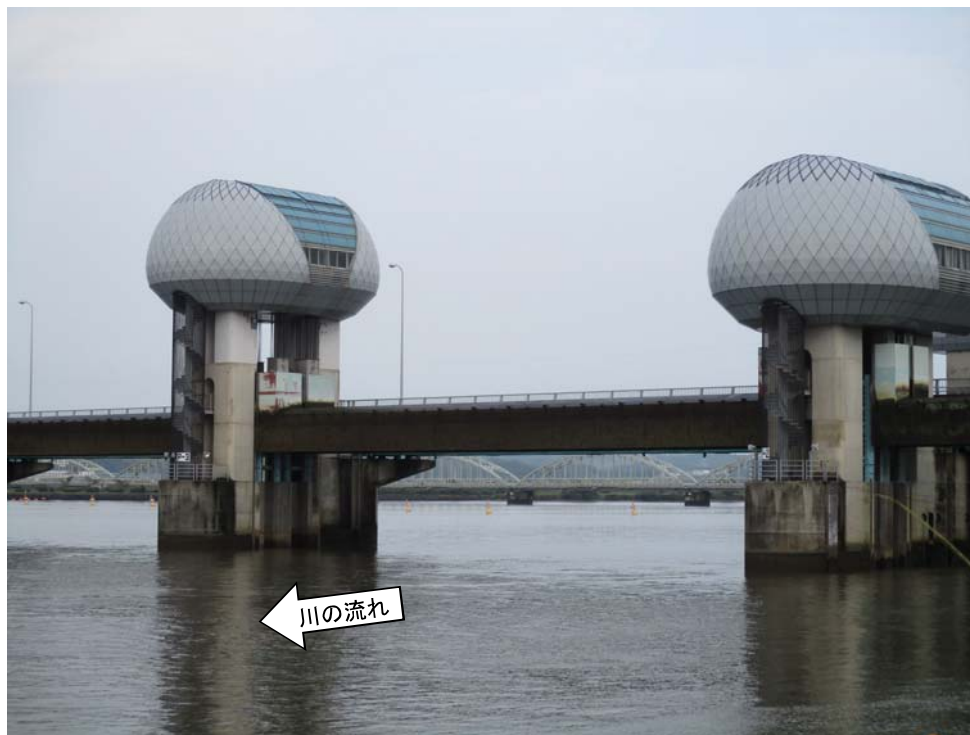
7月28日10時撮影

ゲート全開操作開始後の長良川河口堰（堰下流側）

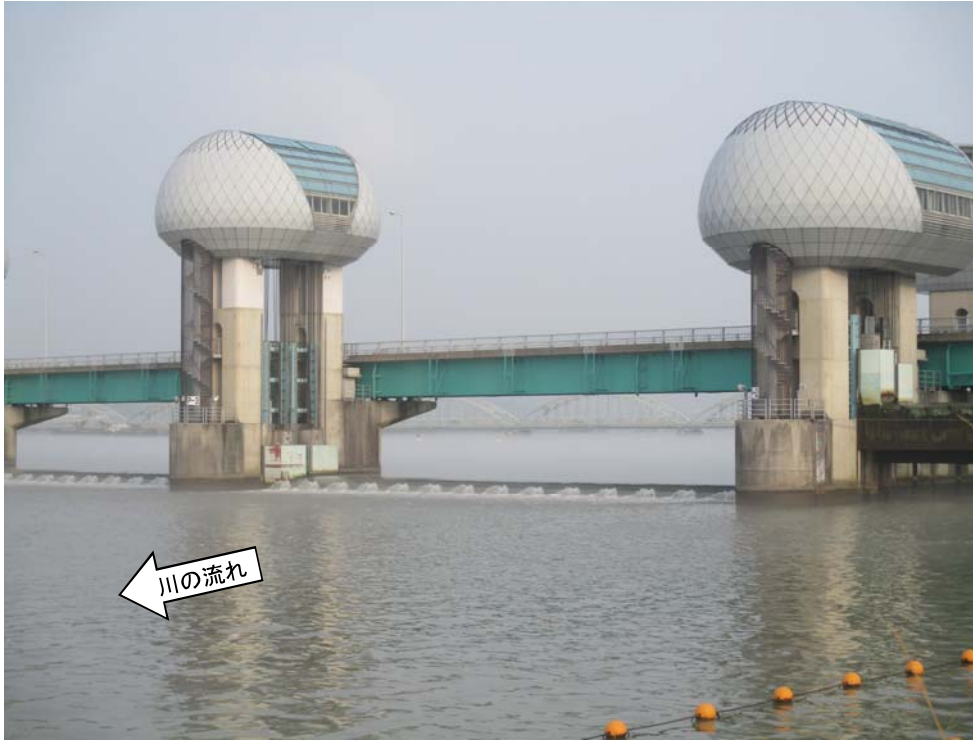
ゲート全開操作終了後の長良川河口堰（オーバーフロー操作に切り替え）
7月29日 7時撮影

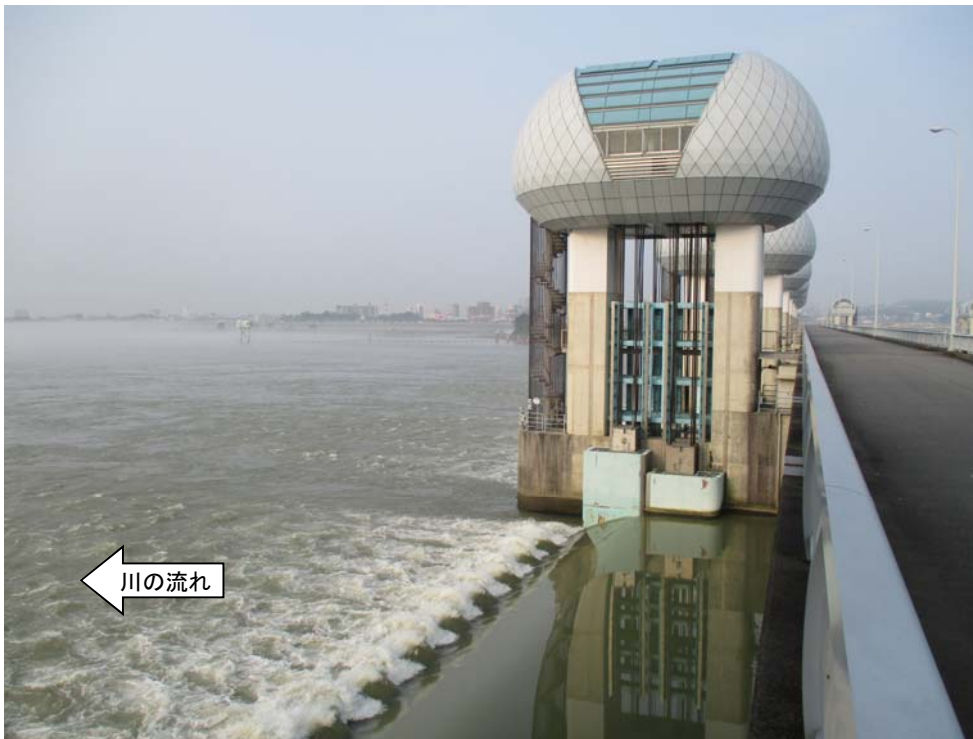
ゲート全開操作終了後の長良川河口堰（オーバーフロー操作に切り替え）
7月29日 7時撮影

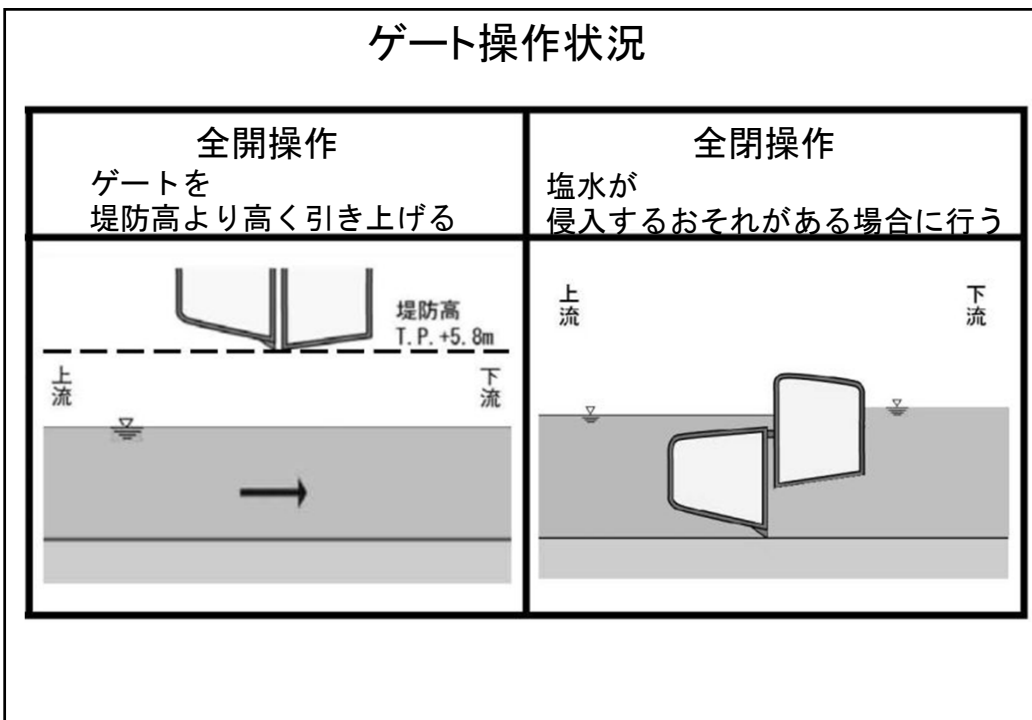
ゲート操作状況
