お知らせ

長良川河口堰では洪水を安全に流下させるゲート全開操作を終了 ～塩水遡上を防止し安定取水確保のため平常時の操作に切り替え～

令和6年4月 1日
独立行政法人水資源機構 長良川河口堰管理所

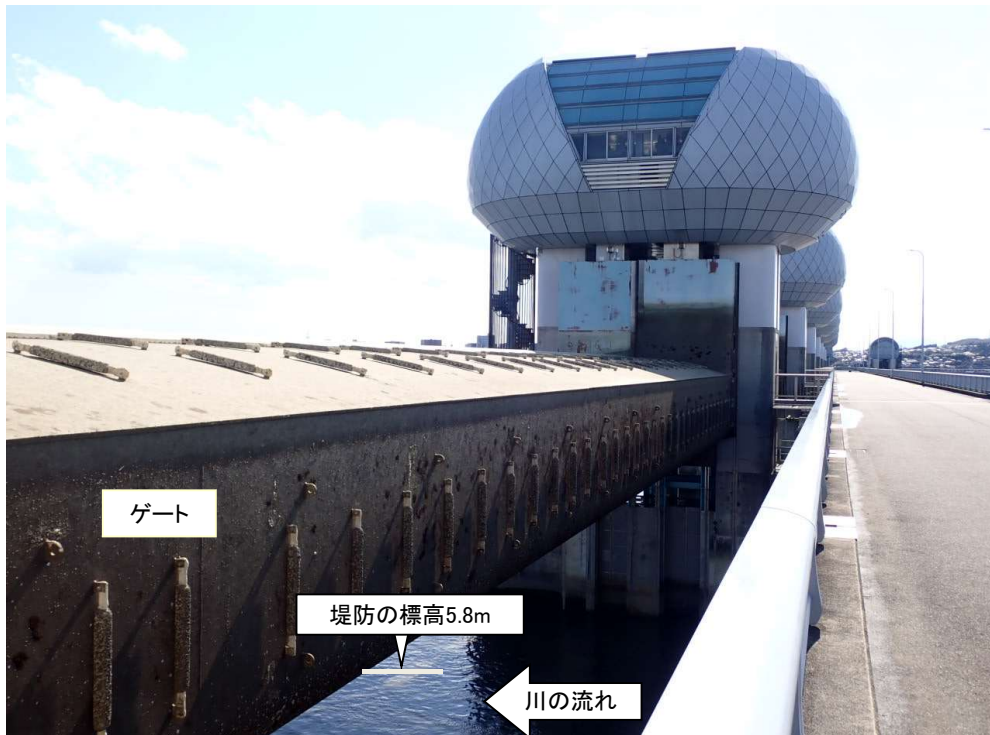
3月29日14時撮影

ゲート全開操作開始後の長良川河口堰

堰下流側

堤防より高い位置にゲートを引き上げ

洪水時には全てのゲートを堤防高(標高5.8m)より高く引き上げ、洪水の流下に支障とならないようにゲートの全開操作を行います。

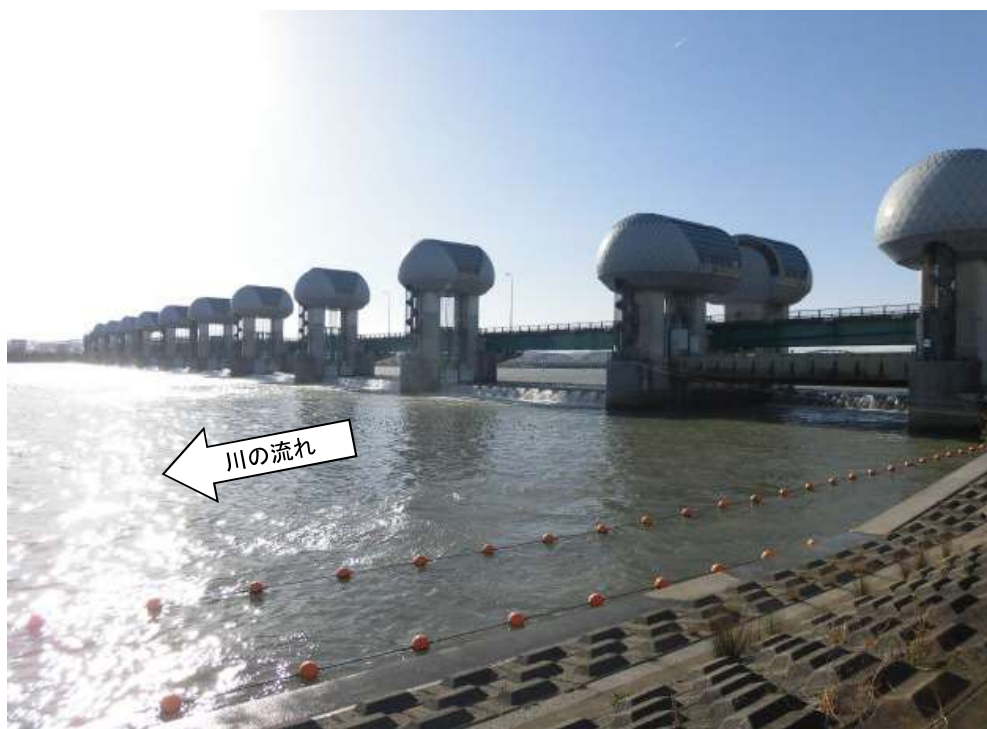
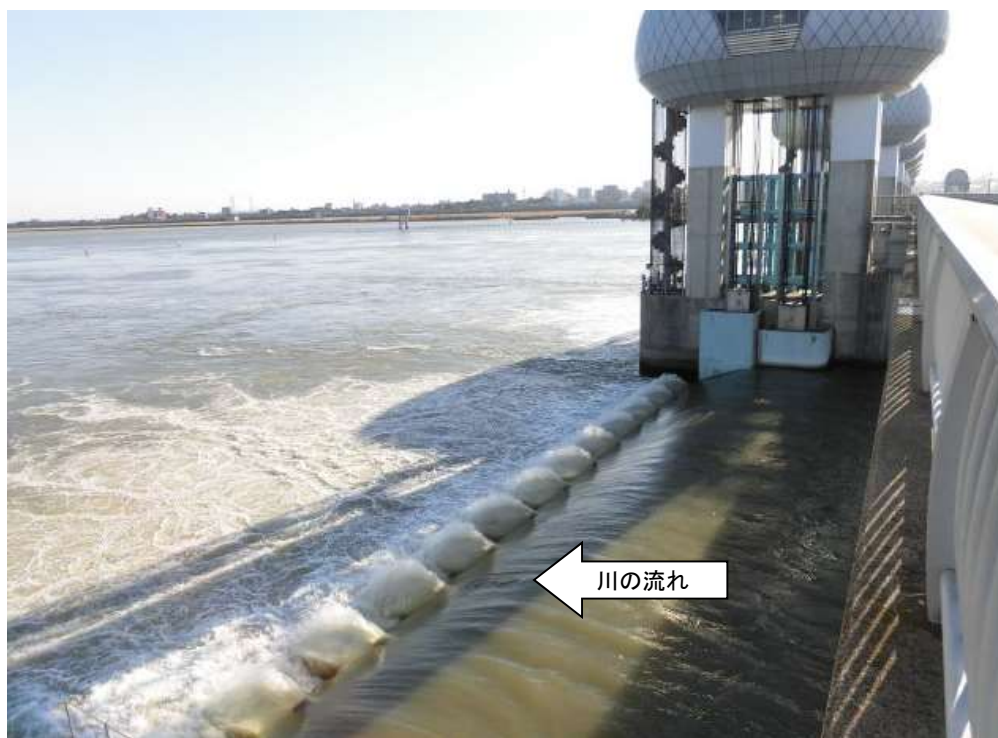
通常時の長良川河口堰のゲート状態

* アンダーフロー操作時に流木等を除去し、オーバーフロー操作に切替える予定です。

通常時の長良川河口堰(オーバーフロー操作による放流)

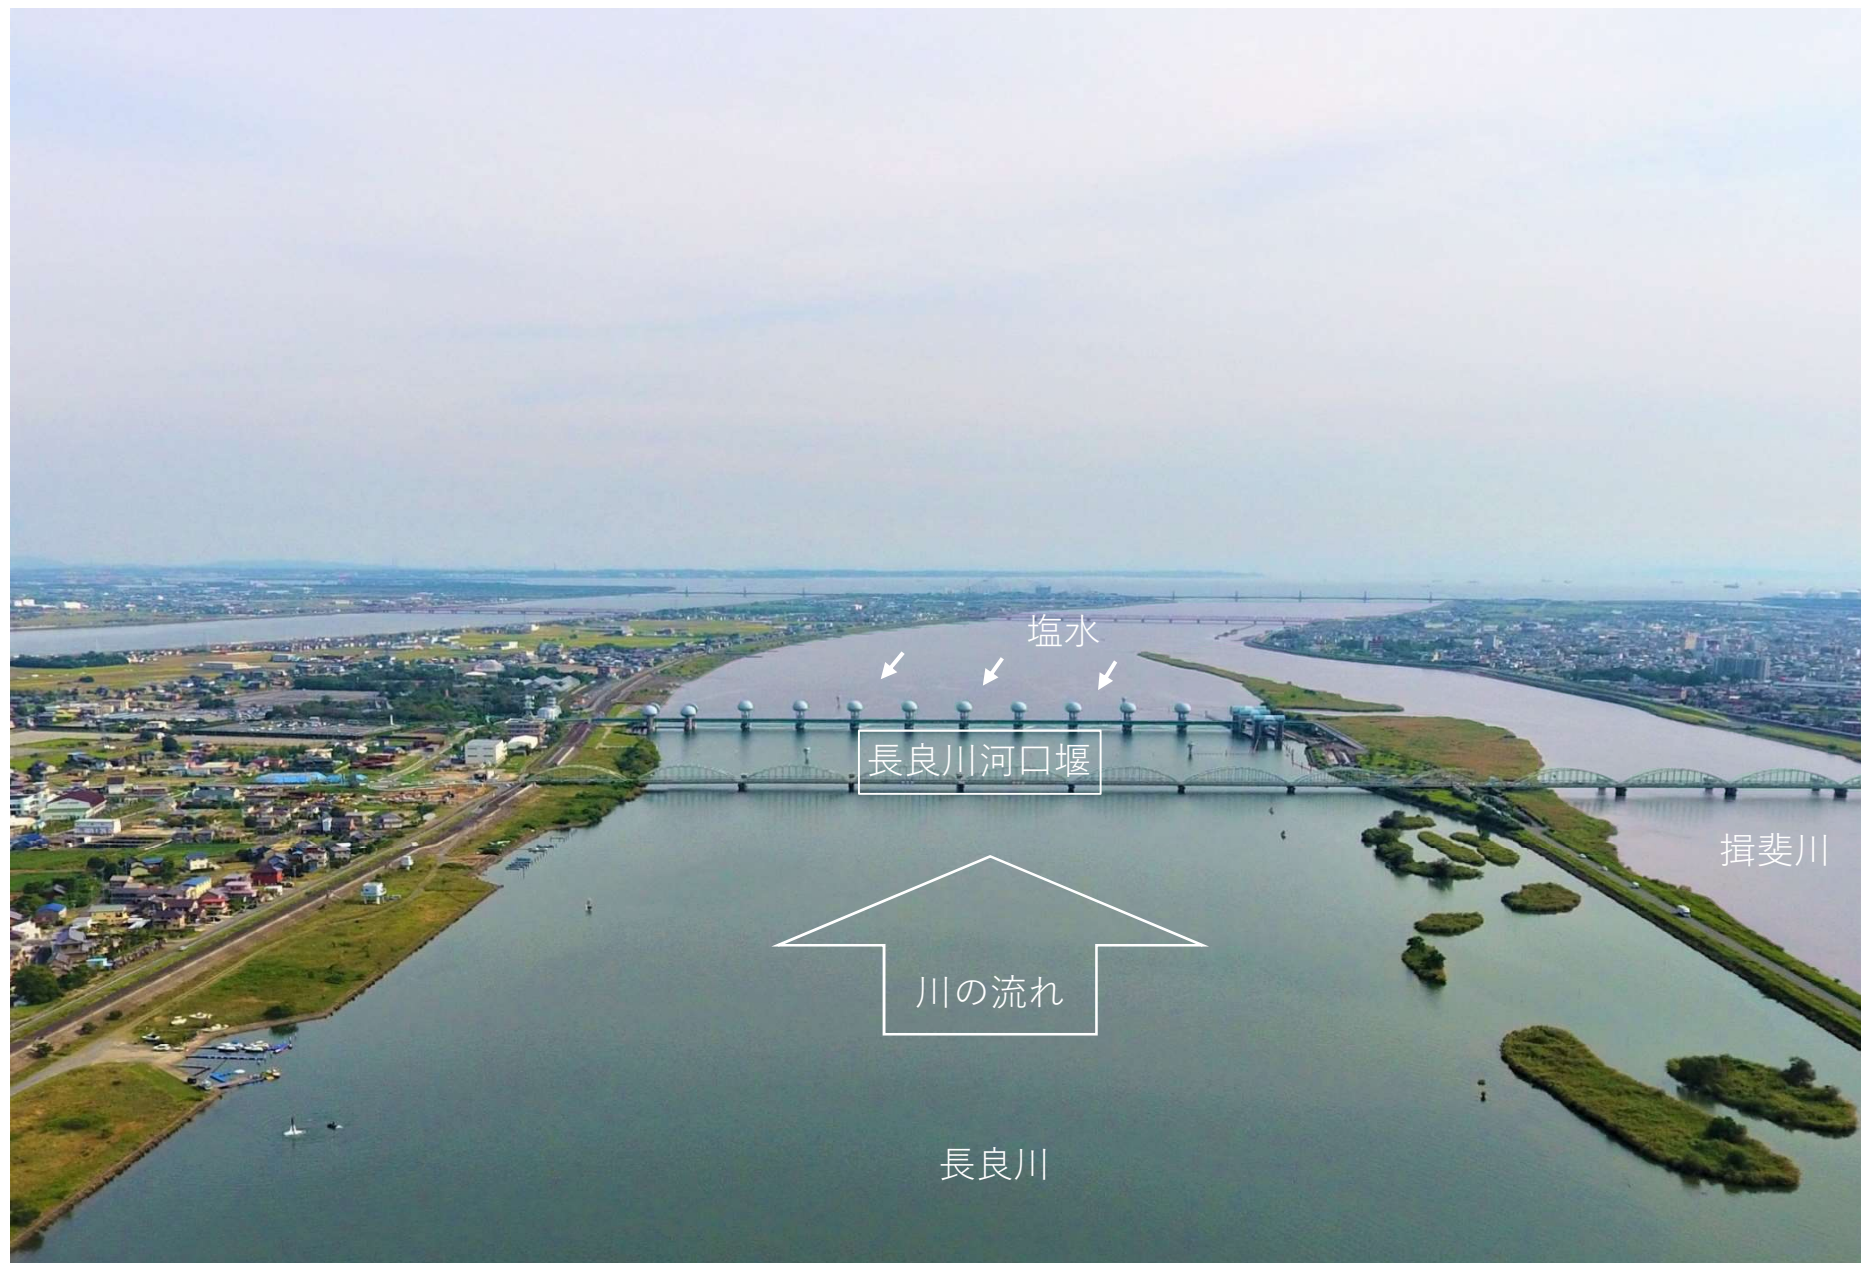
長良川河口堰によって堰上流水域が淡水化され、新たに水道用水、工業用水の水が利用できるようになりました。また、かんがい用水、工業用水（既得）などの既得用水についても、安定した取水が可能となっています。飲用に適する塩分濃度は200mg/l以下、工業用では20mg/l以下であり堰上流部ではこれらの基準を満足しています。

※写真上の塩水の着色はイメージです。

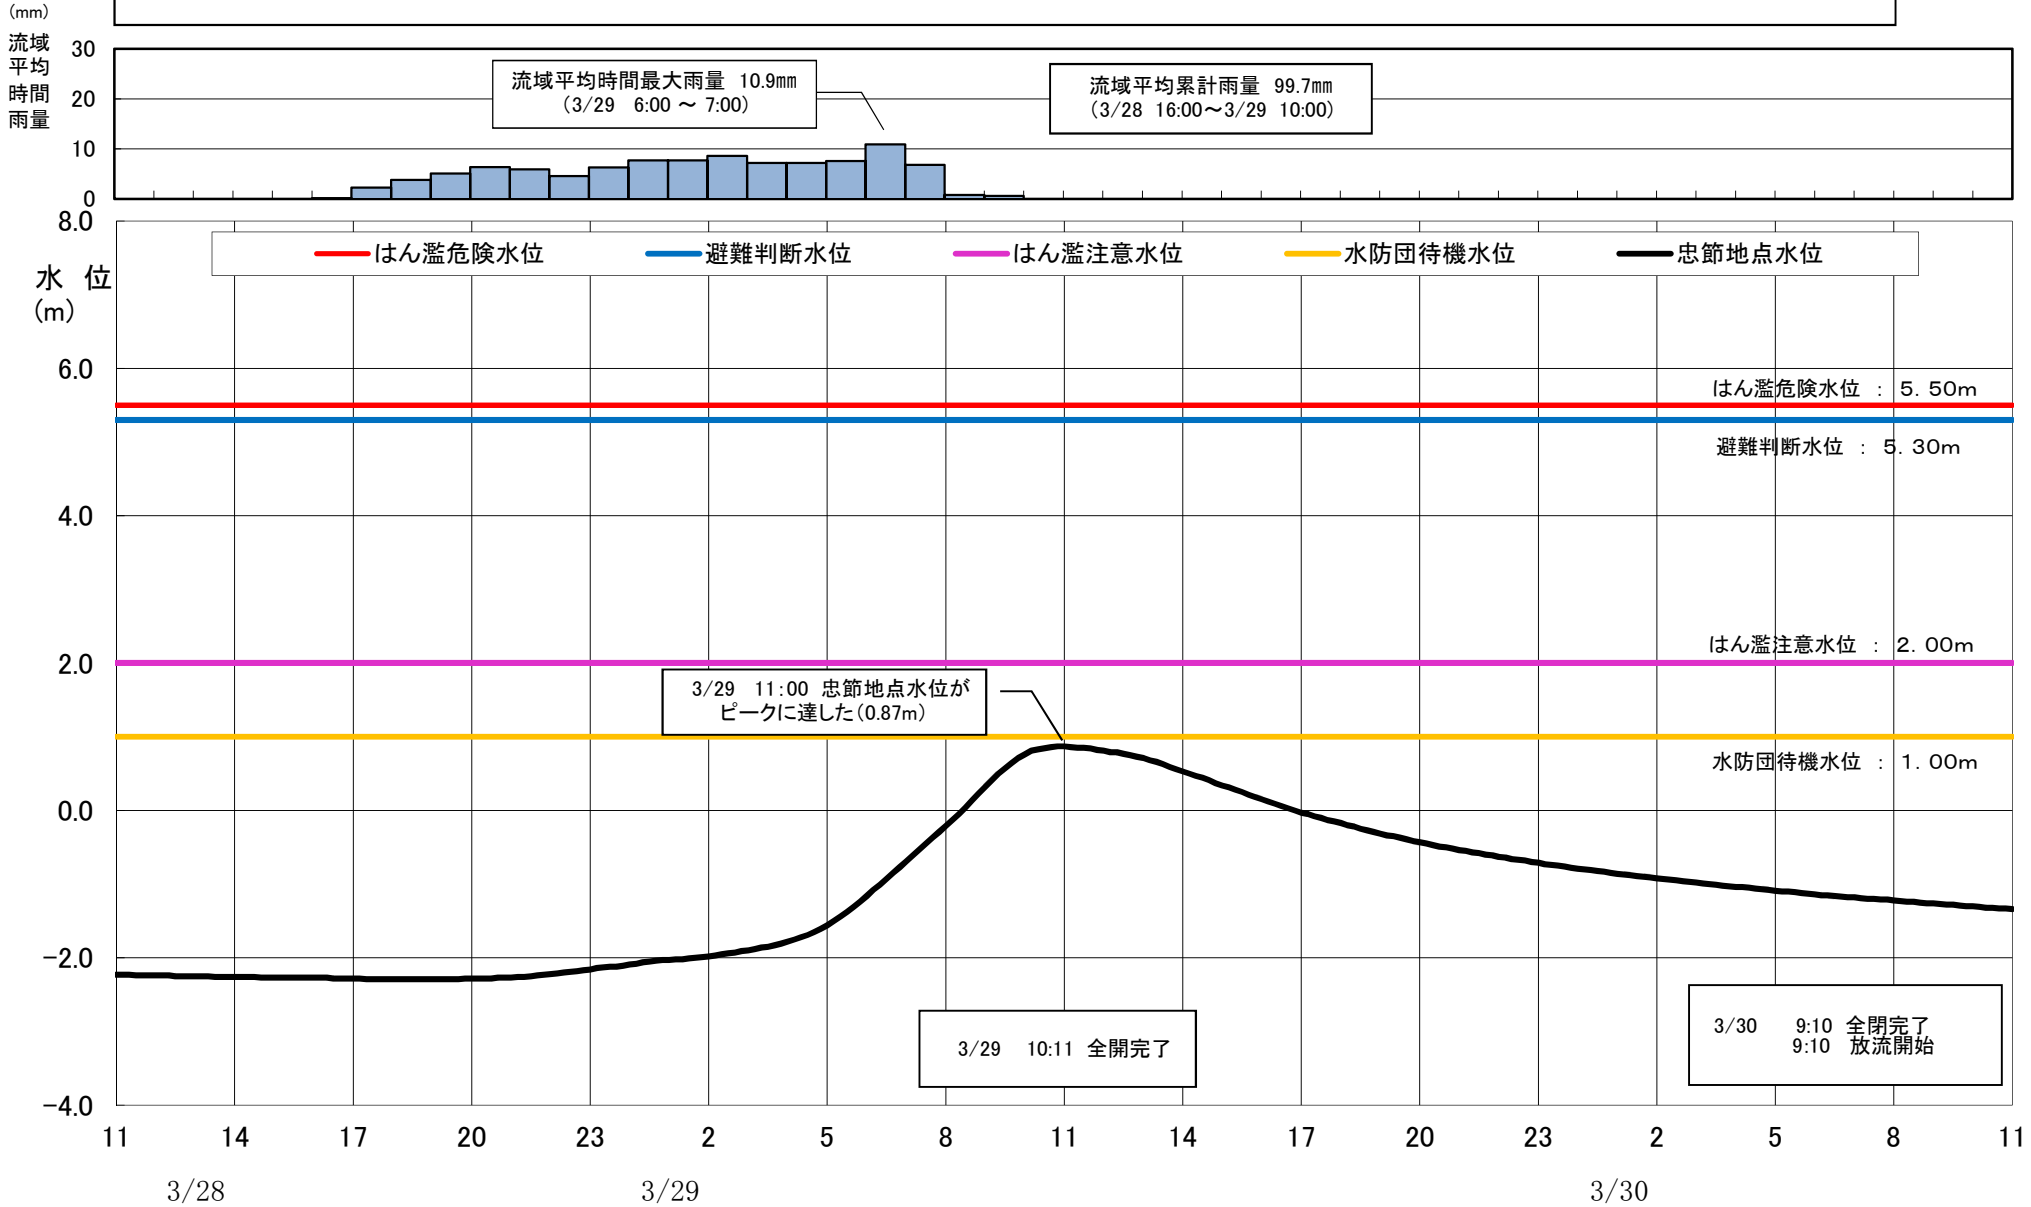
2024.03.29 堰上流基準地点(忠節地点)の河川水位

○長良川流域平均雨量 累計雨量 100mm (3月28日 16時~3月29日 10時)
○忠節地点水位 最高水位 0.87m (3月29日 11:00) (T.P. +13.43m)
