## 平成30年7月台風7号及び前線による吉野川の出水状況 ～堤防整備やダム等により治水効果を発揮しました～

## 気象概況 ～平成30年7月 台風7号及び前線による大雨の状況～

# さめうら 早明浦ダムの洪水貯留効果

## 堤防整備による効果(吉野川)

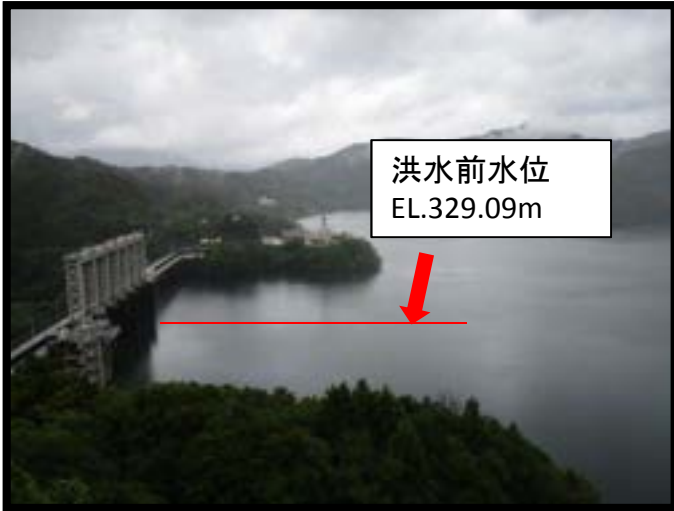
7月2日 9時時点 貯水位 EL.329.09m

洪水前水位  
EL.329.09m

7月2日9時から8日9時までに早明浦ダムに貯留した量

約3,745万立方メートル

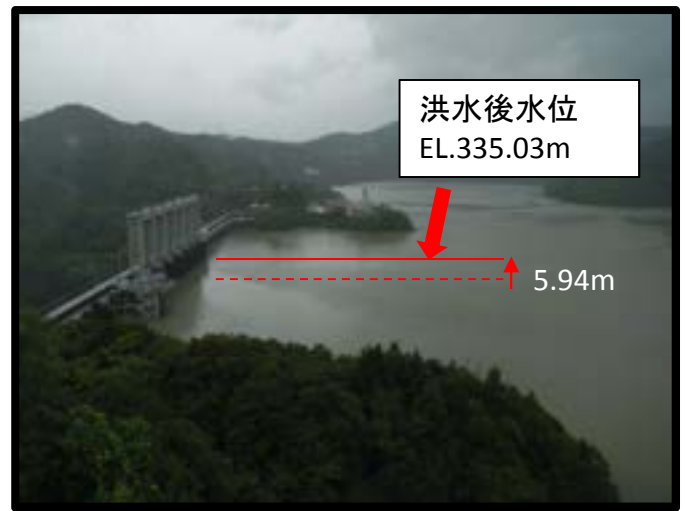
7月8日 9時時点 貯水位 EL.335.03m

洪水後水位  
EL.335.03m

5.94m

高さ5.94m相当を  
ダムに貯留

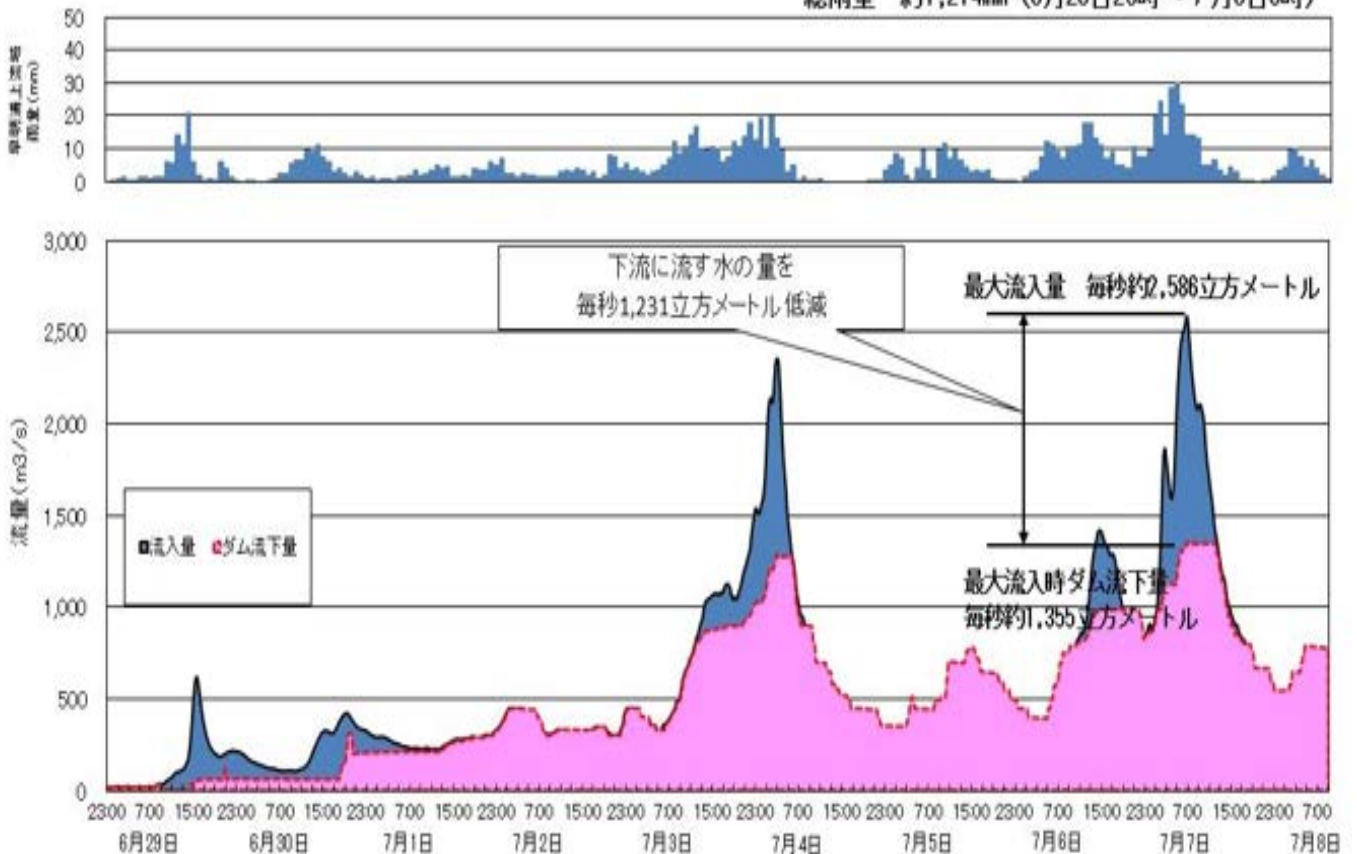
総雨量 約1,214mm (6月28日23時～7月8日9時)

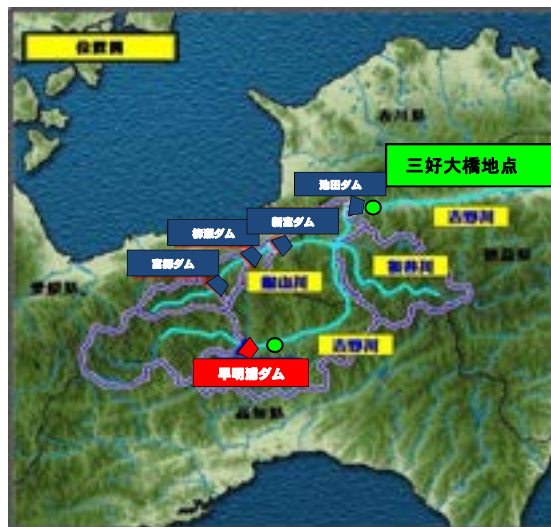
流域平均総雨量約1,214mm

早明浦ダム上流域では、6月28日23時から7月8日9時にかけて**流域平均総雨量約1,214mm**となった。

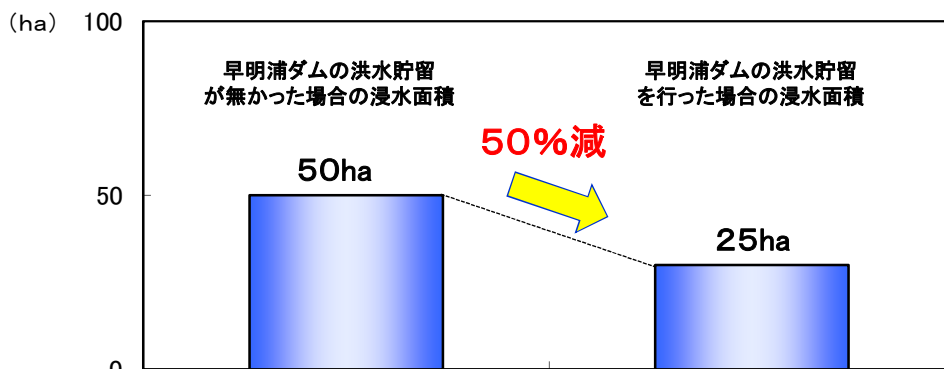
早明浦ダムの洪水貯留によって、水位を約9.22mから約8.78mに約0.44m低下させたことにより、池田下流の無堤地区（加茂第二箇所・宮岡箇所）において、浸水面積を大きく軽減(50%減)できたと推定。

注1) 今回の洪水で早明浦ダムが無かった場合の水位は池田地点で9.22mと推定され、過去に同程度の水位9.01mを観測した平成17年9月台風14号洪水での実績浸水を示す  
 注2) 今回洪水(平成30年7月)による浸水範囲は概略調査のため、変わる恐れがある。

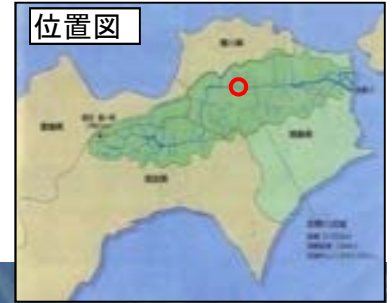
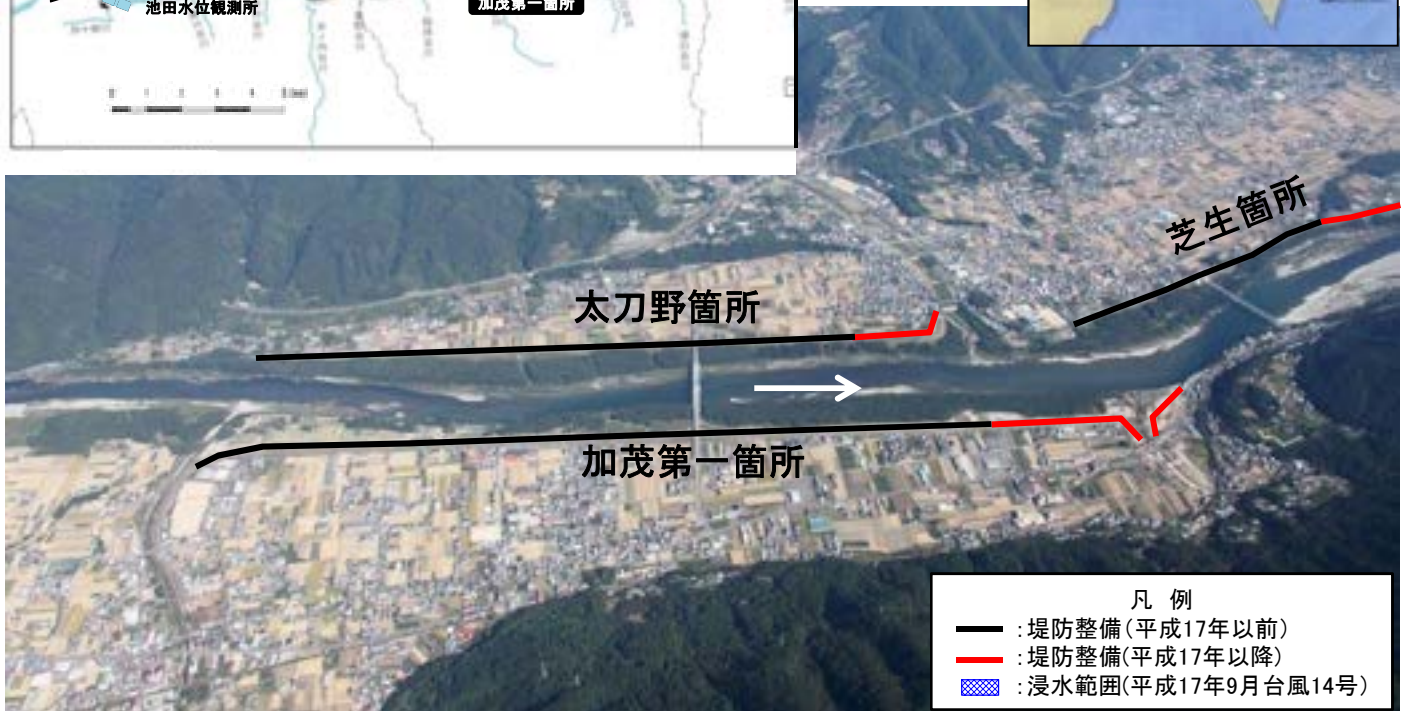
- ・今回の洪水は、池田水位観測所（三好大橋付近）のピーク水位は氾濫危険水位（8.00m）を越える8.78mに達した。
- ・本洪水と池田水位観測所地点の水位が同程度の洪水である平成17年9月台風14号では浸水したが、加茂第一箇所・太刀野箇所・芝生箇所の堤防が整備されたことにより浸水被害は発生しなかった。

箇所名	過去の同程度洪水 (平成17年9月台風14号)	今回の洪水
東みよし町西庄～中庄 加茂第一箇所 (平成26年3月完成)	<ul style="list-style-type: none"> <li>・浸水面積: 14.3ha</li> <li>・町道等の冠水時間: 約11時間</li> </ul>	<b>浸水被害なし</b>
三好市三野町太刀野 太刀野箇所 (平成23年11月完成)	<ul style="list-style-type: none"> <li>・浸水面積: 9.5ha</li> <li>・町道等の冠水時間: 約11時間</li> </ul>	<b>浸水被害なし</b>
三好市三野町芝生～清水 芝生箇所 (平成23年7月完成)	<ul style="list-style-type: none"> <li>・浸水面積: 38.8ha</li> <li>・町道等の冠水時間: 約11時間</li> </ul>	<b>浸水被害なし</b>

- ・今回の洪水(平成30年7月台風7号～前線降雨): 池田水位観測所ピーク水位 8.78m
- ・平成17年9月台風14号: 池田水位観測所ピーク水位 9.01m(池田地点の水位が同程度の洪水)
