# お知らせ

## 長良川河口堰でゲート全開操作(150回目)を終了しました

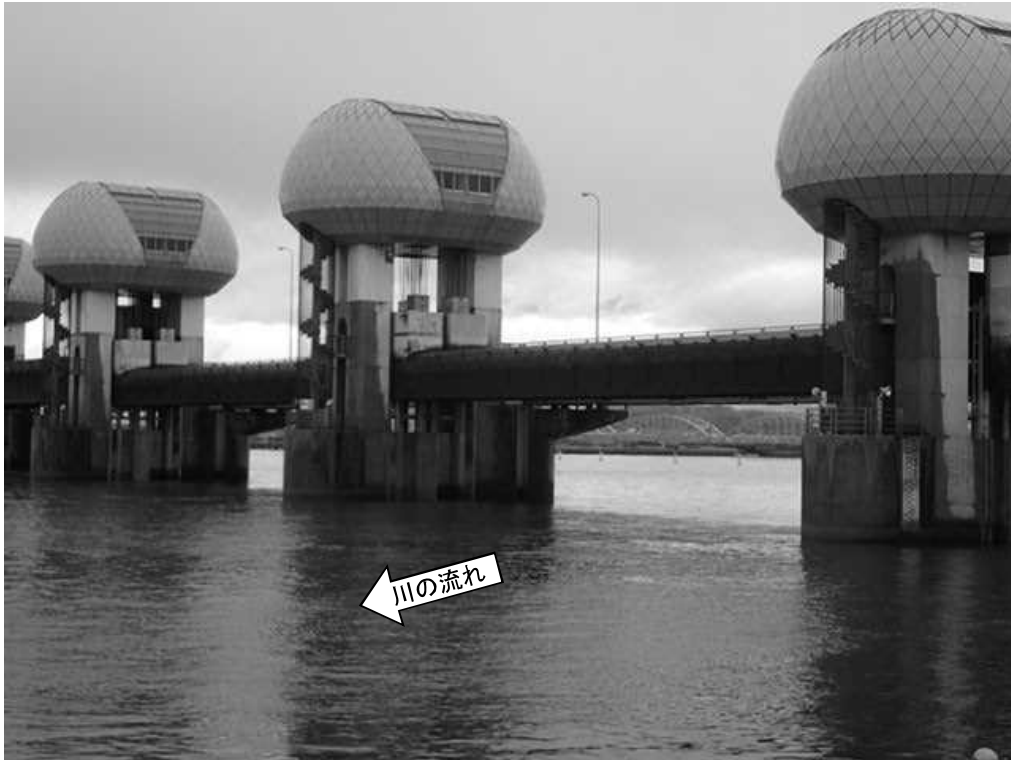
4月25日7時撮影

ゲート全開操作開始後の長良川河口堰(堰下流側)

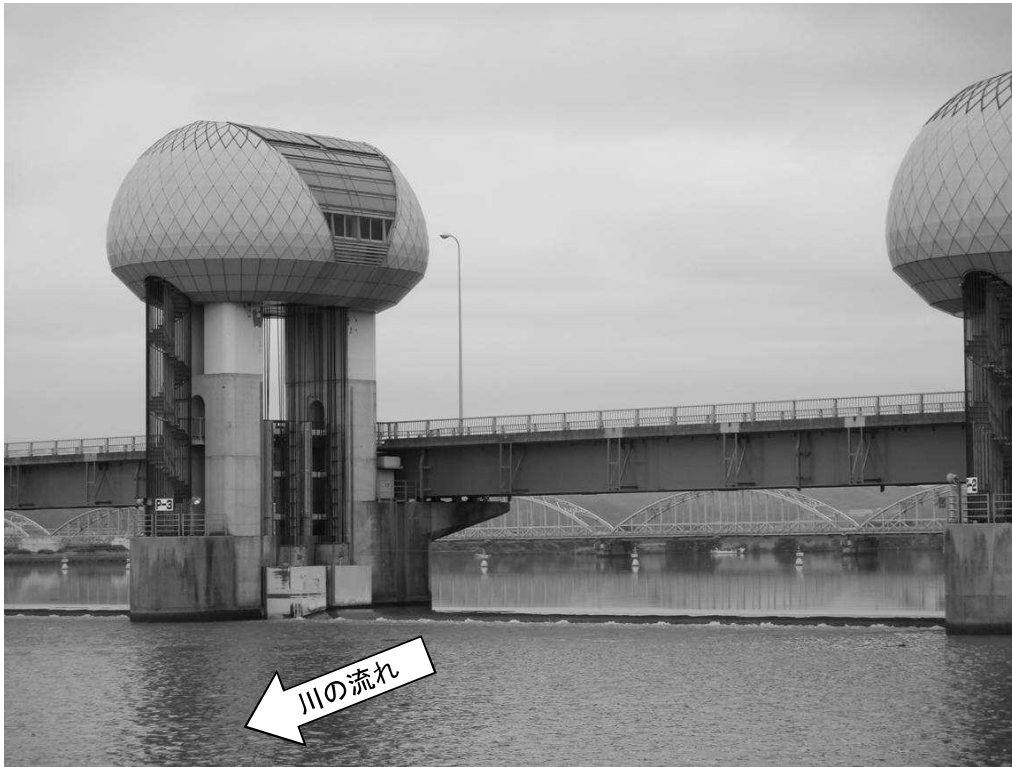
4月27日 6時撮影

ゲート全開操作終了後の長良川河口堰

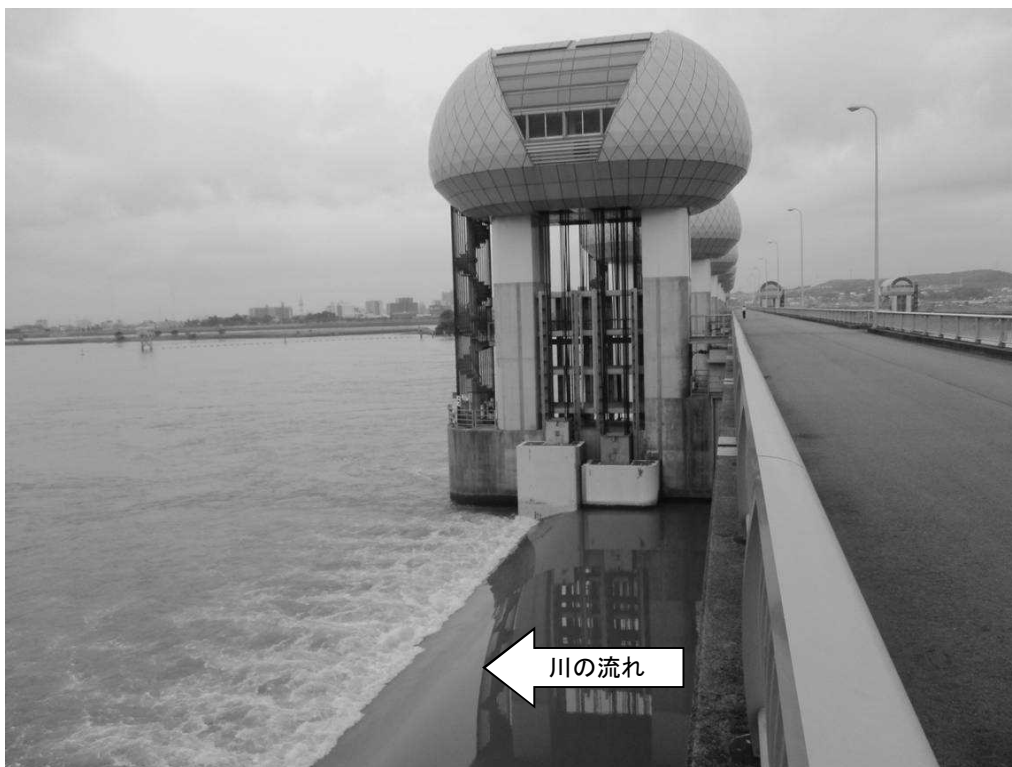
4月27日 6時撮影

ゲート全開操作終了後の長良川河口堰
