お知らせ

長良川河口堰でゲート全開操作をおこないました

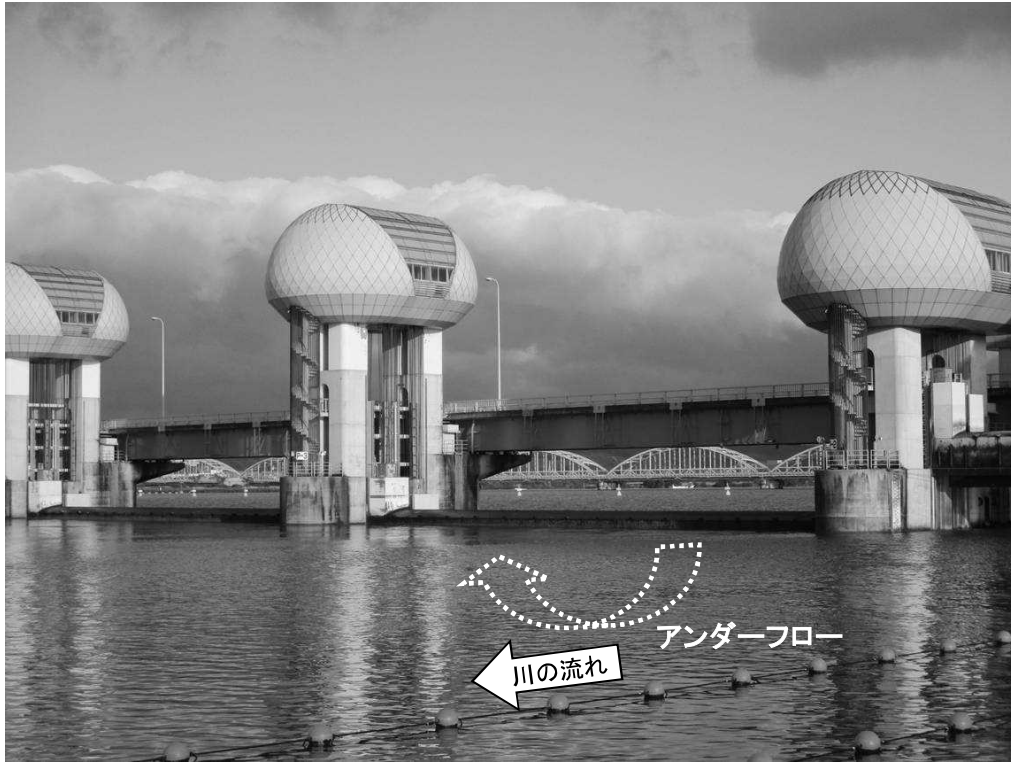
ゲート全開操作終了後の長良川河口堰（堰下流側）
5月14日 6時撮影

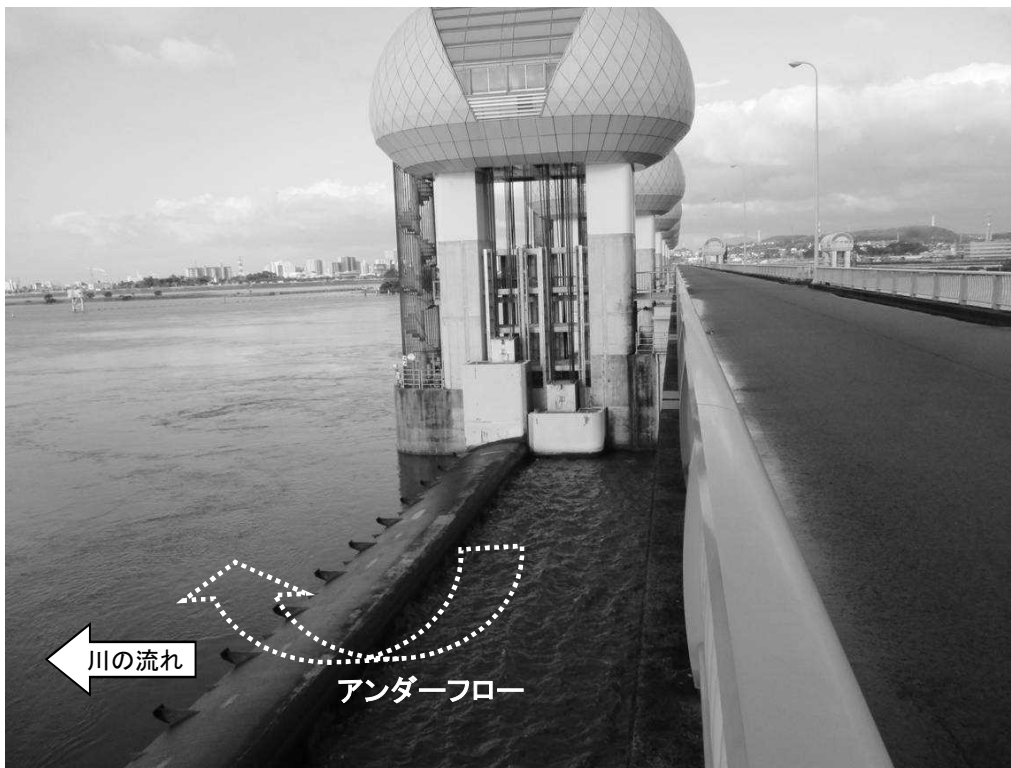
ゲート全開操作終了後の長良川河口堰
5月14日 6時撮影

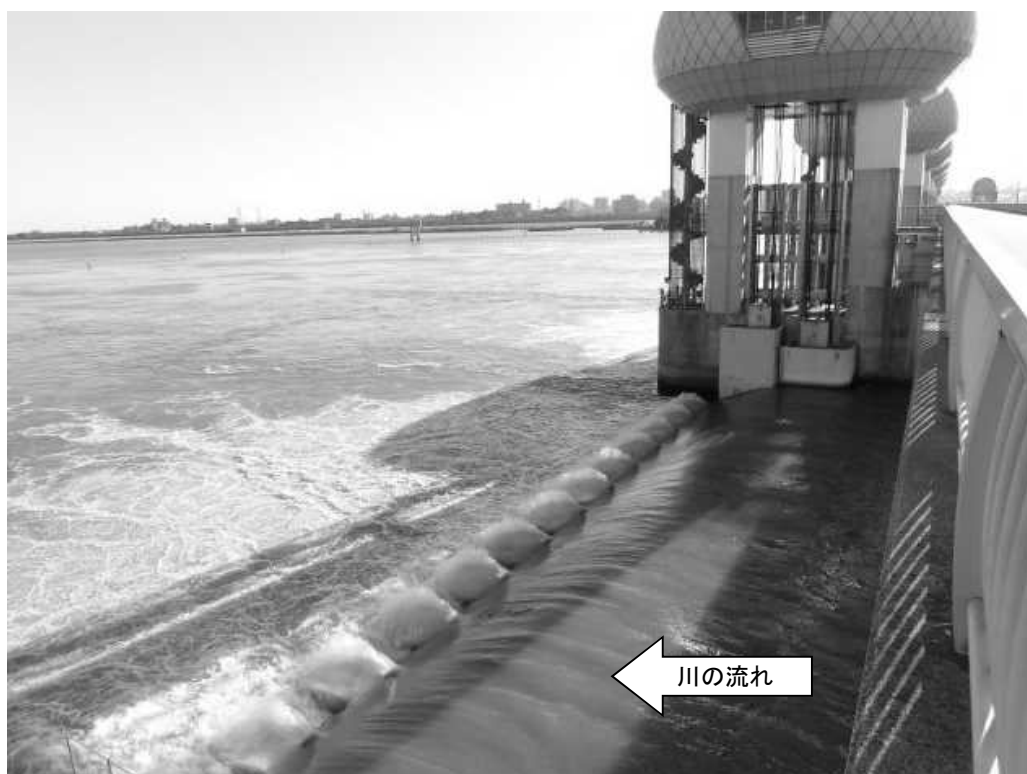
通常時の長良川河口堰(オーバーフロー操作による放流)
