お知らせ

長良川河口堰でゲート全開操作をおこないました

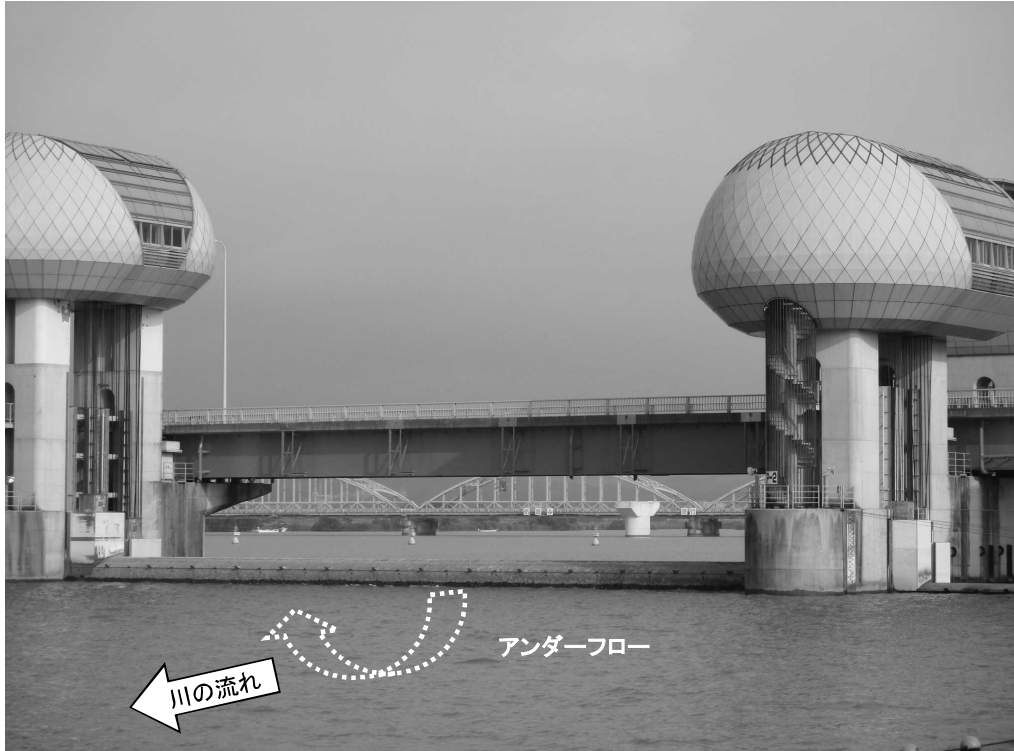
7月1日 8時撮影

ゲート全開操作終了後の長良川河口堰

1. 概要 長良川河口堰では、前線の影響による洪水を安全に流下させるため、6月30日（土）0時29分からゲートを全開にしました。その後、長良川の堰地点の流量が全開操作実施の基準流量毎秒800立方メートルを下回ったことから、塩水遡上を防止するため、7月1日（日）6時23分に全開操作を終了し、アンダーフロー操作に切替えました。

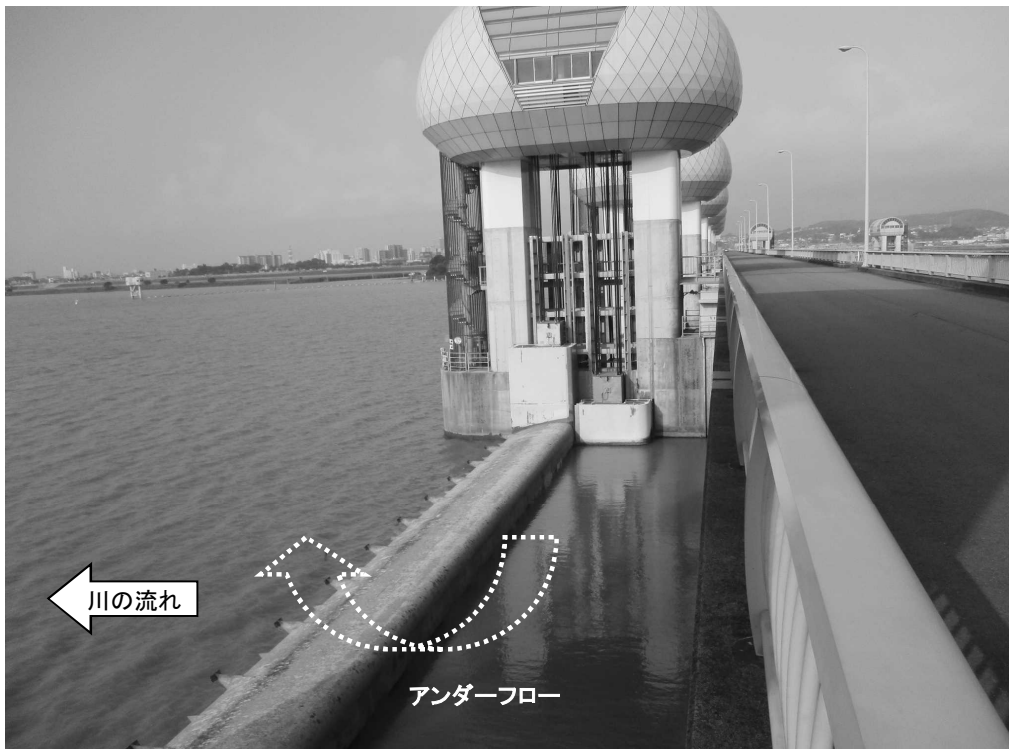
7月1日 8時撮影

ゲート全開操作終了後の長良川河口堰

* アンダーフロー操作時に流木等を除去し、オーバーフロー操作に切替える予定です。
