独立行政法人水資源機構 一庫ダム管理所  
〒666-0153 兵庫県川西市一庫字唐松 4-1  
TEL:072-794-6671 (代表) FAX:072-794-1908

# 一庫ダムのできごと

Monthly Report  
on February 2019

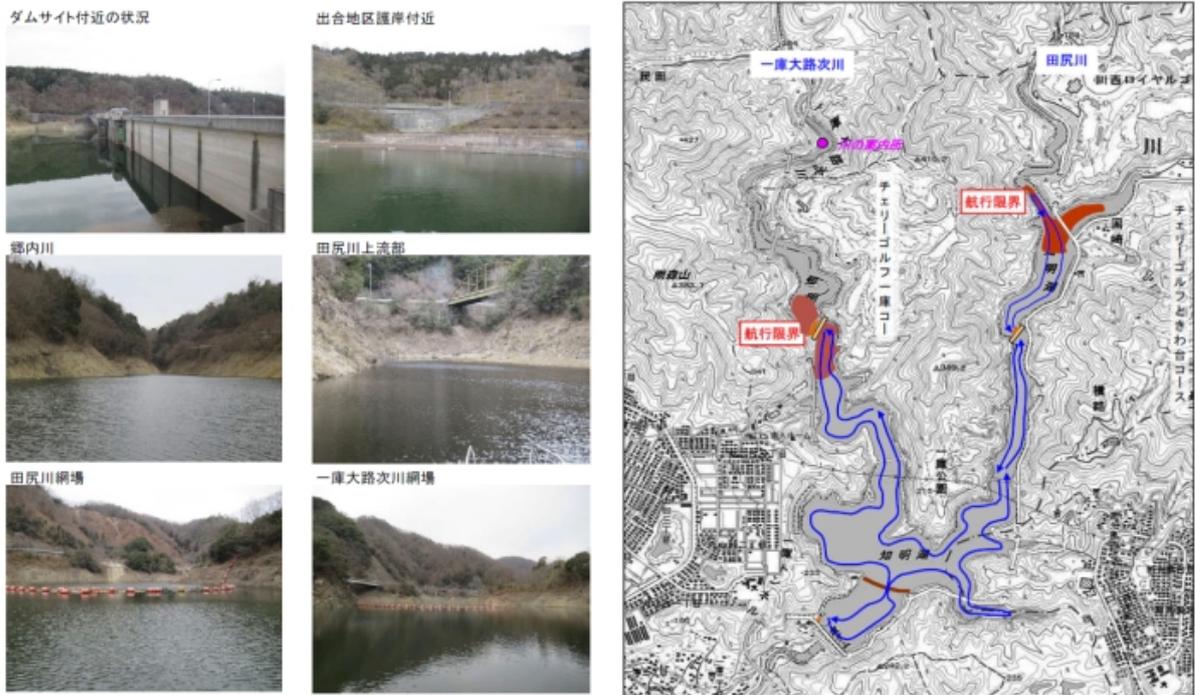
貯水池では、ウキクサやアオコは確認されていませんが、淡水赤潮が一庫大路次川及び田尻川上流部で確認されています。

貯水池におけるウキクサ等の分布状況（平成 31 年 2 月 27 日）

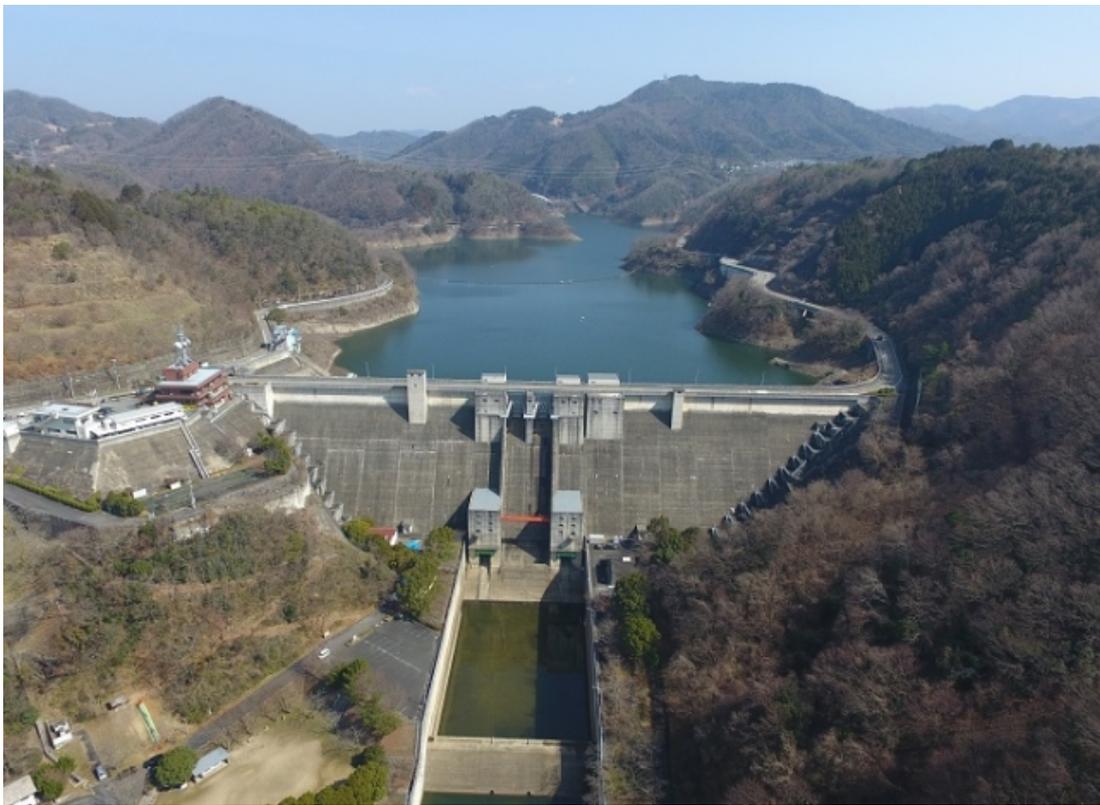
貯水池の状況は、貯水池内で工事を実施しているため、貯水位は今後暫くの間 EL. 139. 0m 付近(1 月報告より+1. 0m)で管理していきます(3 月 20 日頃までの予定)。

貯水池の状況 (H31. 3. 5 撮影) 貯水位 EL. 138. 99m (平年値 EL. 138. 72m)

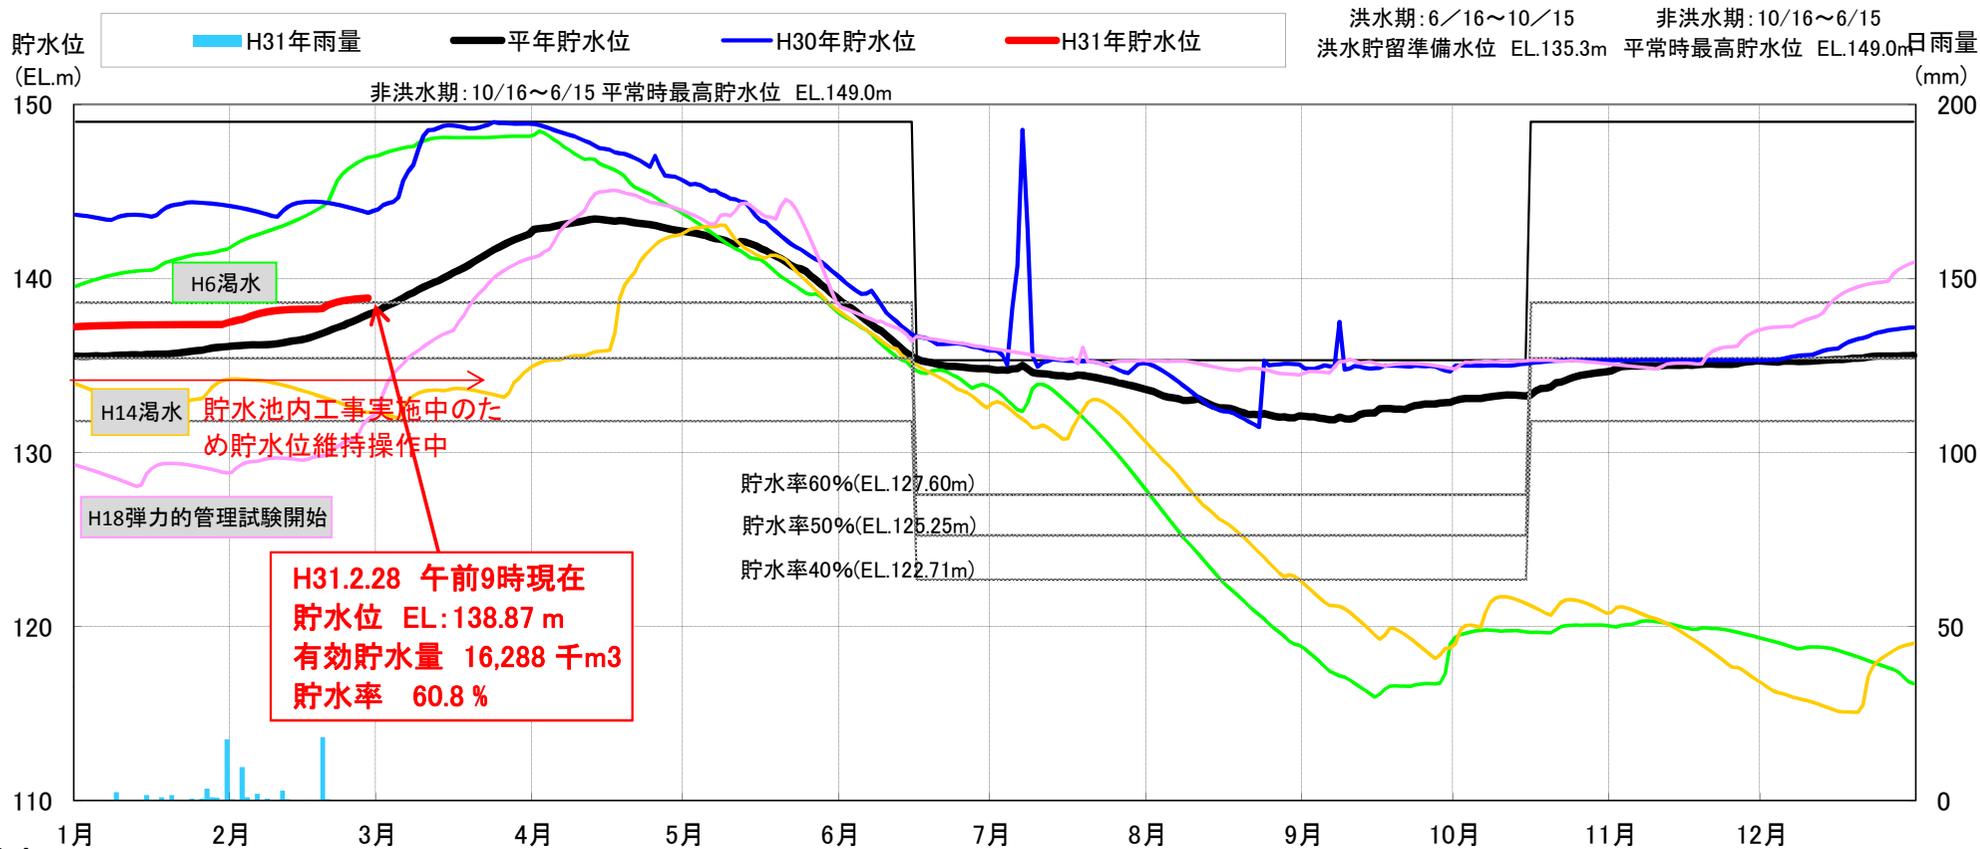
# 一庫ダム 主な渇水年と近年の貯水位状況図

H31. 2. 28  
9時現在

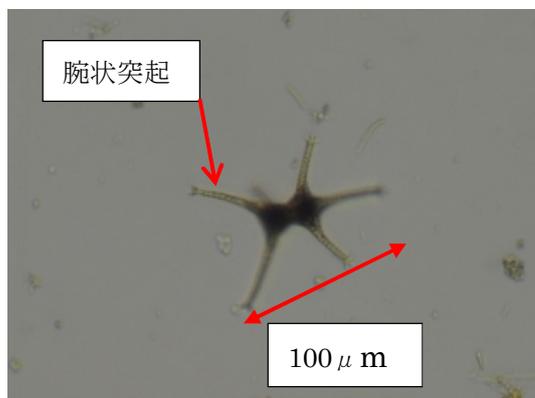
優先種：スタウラスツルム

一口餌：植物プランクトンの中では大型、長さ100 μm。6本の腕状突起がある。

大型で、突起があるスタウラスツルムは、動物プランクトンの口器に引っかかり餌になりにくい。

(上の写真はスタウラスツルム)

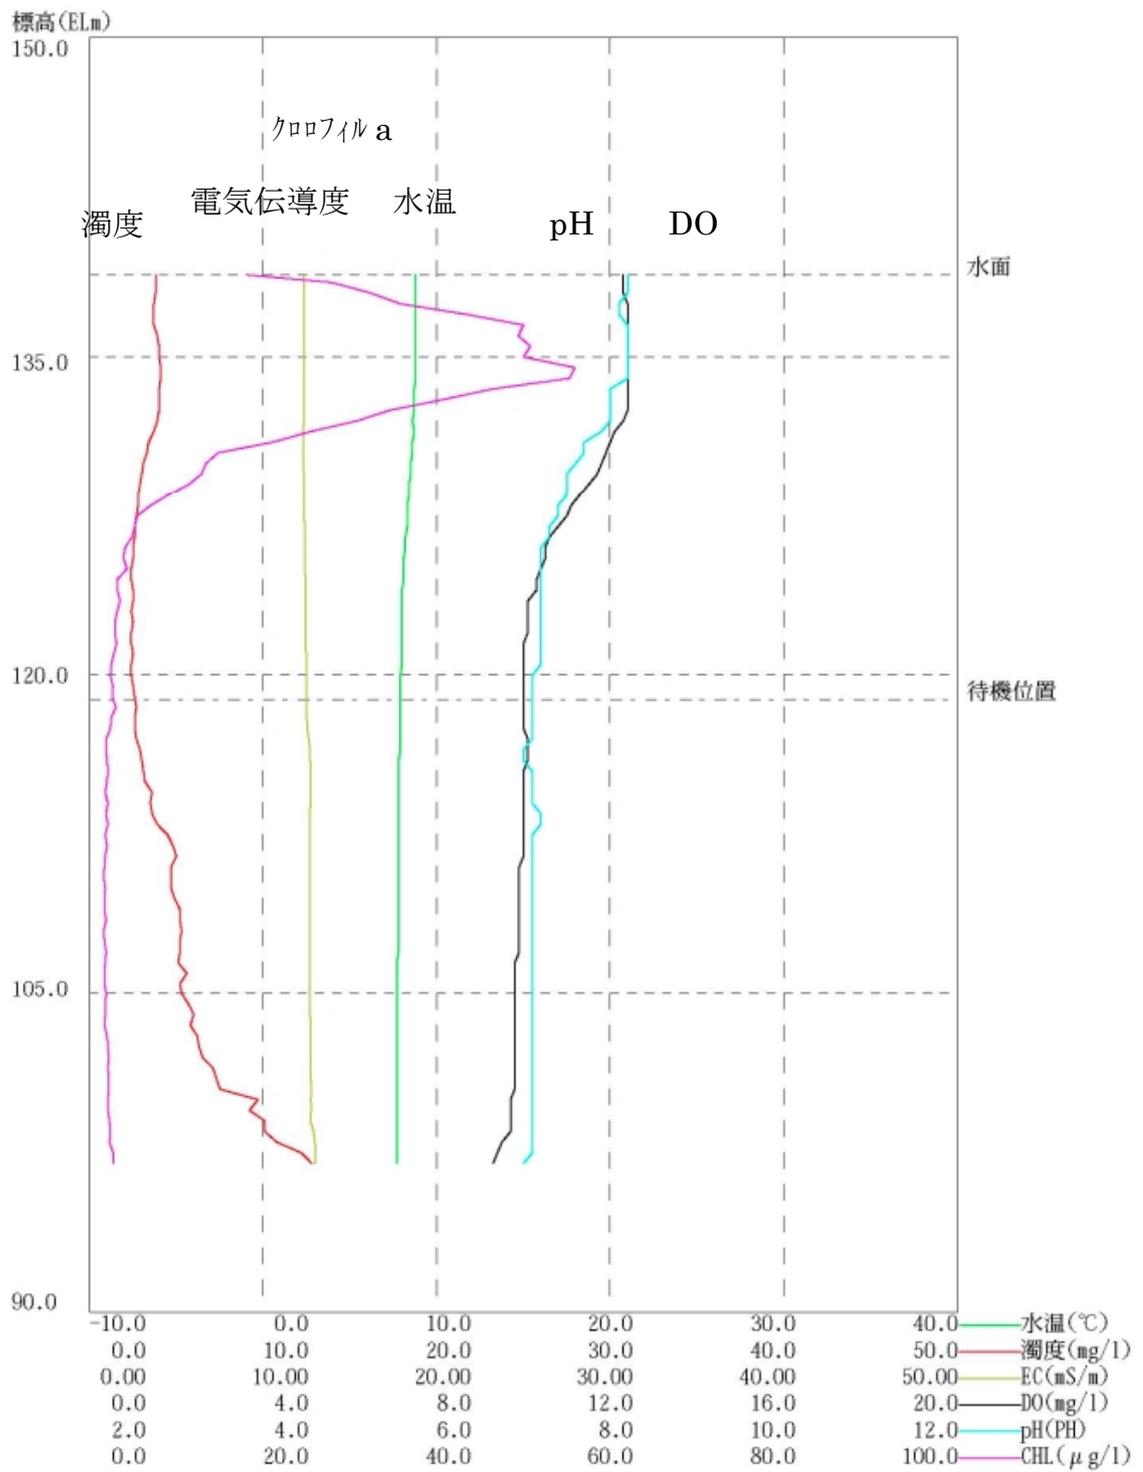
2月28日5時の水質鉛直分布を次ページに示します。

表層、底層の水温及び表層のクロロフィルaの値は以下のとおりです。

底層D0は、2月28日5時時点で9.3mg/lを保っています。

1/31 水温 8.4℃(8.1℃)、CHL 3.3 μg/l

2/28 水温 8.8℃(7.7℃)、CHL 27.9 μg/l

( )内数値は底層水温

貯水池水質鉛直分布 (平成 31 年 2 月 28 日 5 時)

※2 月 28 日現在 : 選択取水深度 20m

2月22日頃からダムサイト表層付近のクロロフェイルa値が上昇し始め、週明け25日も同様な状況であったことから、選択取水設備の取水深を10mから20mに変更し運用しています。

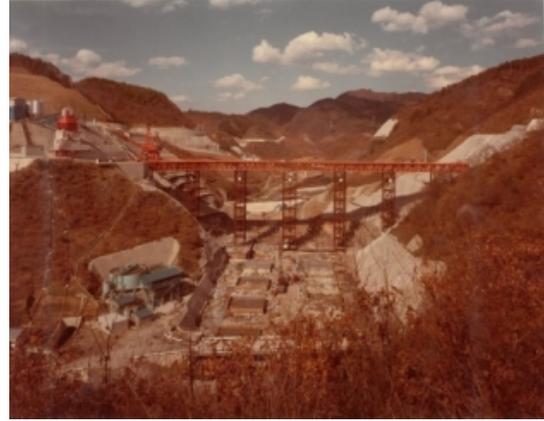
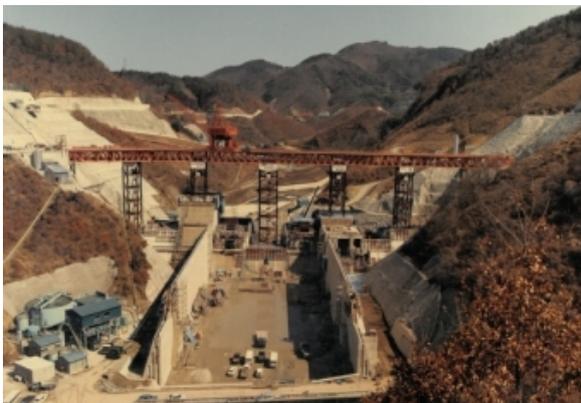
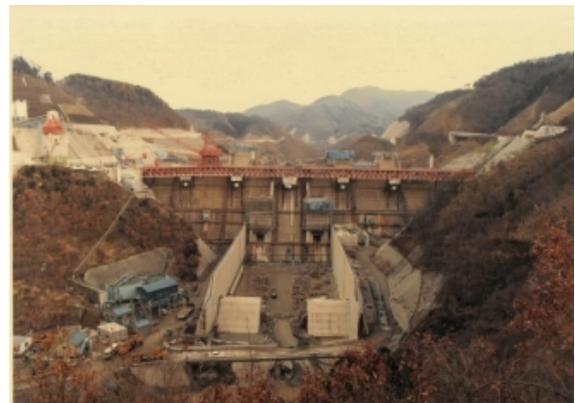
ダム本体の施工方法は、近年はRCD工法やELCM工法と呼ばれる合理化施工方法が主流となっておりますが、一庫ダムは、過去多くのダムで実施された柱状工法で施工されております。柱状工法は、ダム堤体を複数の柱状ブロック（一庫ダムは15m）に分割してコンクリートを打設する工法です。ダム本体の打設は、昭和54年3月から開始され、昭和56年10月に完了しました。試験湛水は昭和57年3月より開始され、本年3月で湛水開始後37年が経過しております。

ダム本体打設時の状況（S54.3）

ダム本体打設時の状況（S55.3）

ダム本体打設時の状況（S56.3）

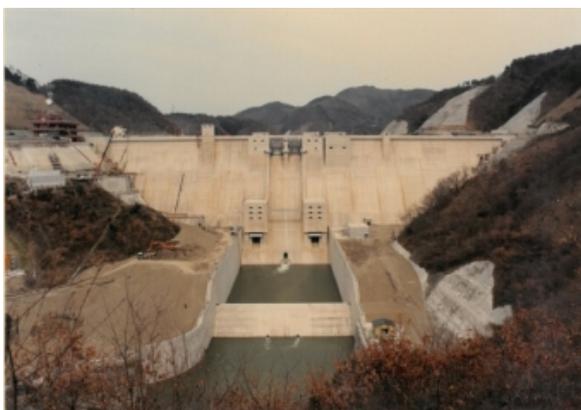
竣工直前の状況（S57.3）

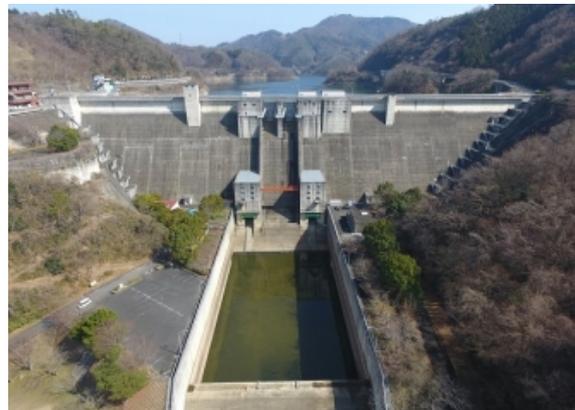
湛水後37年を経過した現在の状況
