日吉ダムの濁りの状況について (平成30年8月28日)

日吉ダムでは、8月の台風20号による出水に伴い濁水が貯水池に流入しました。

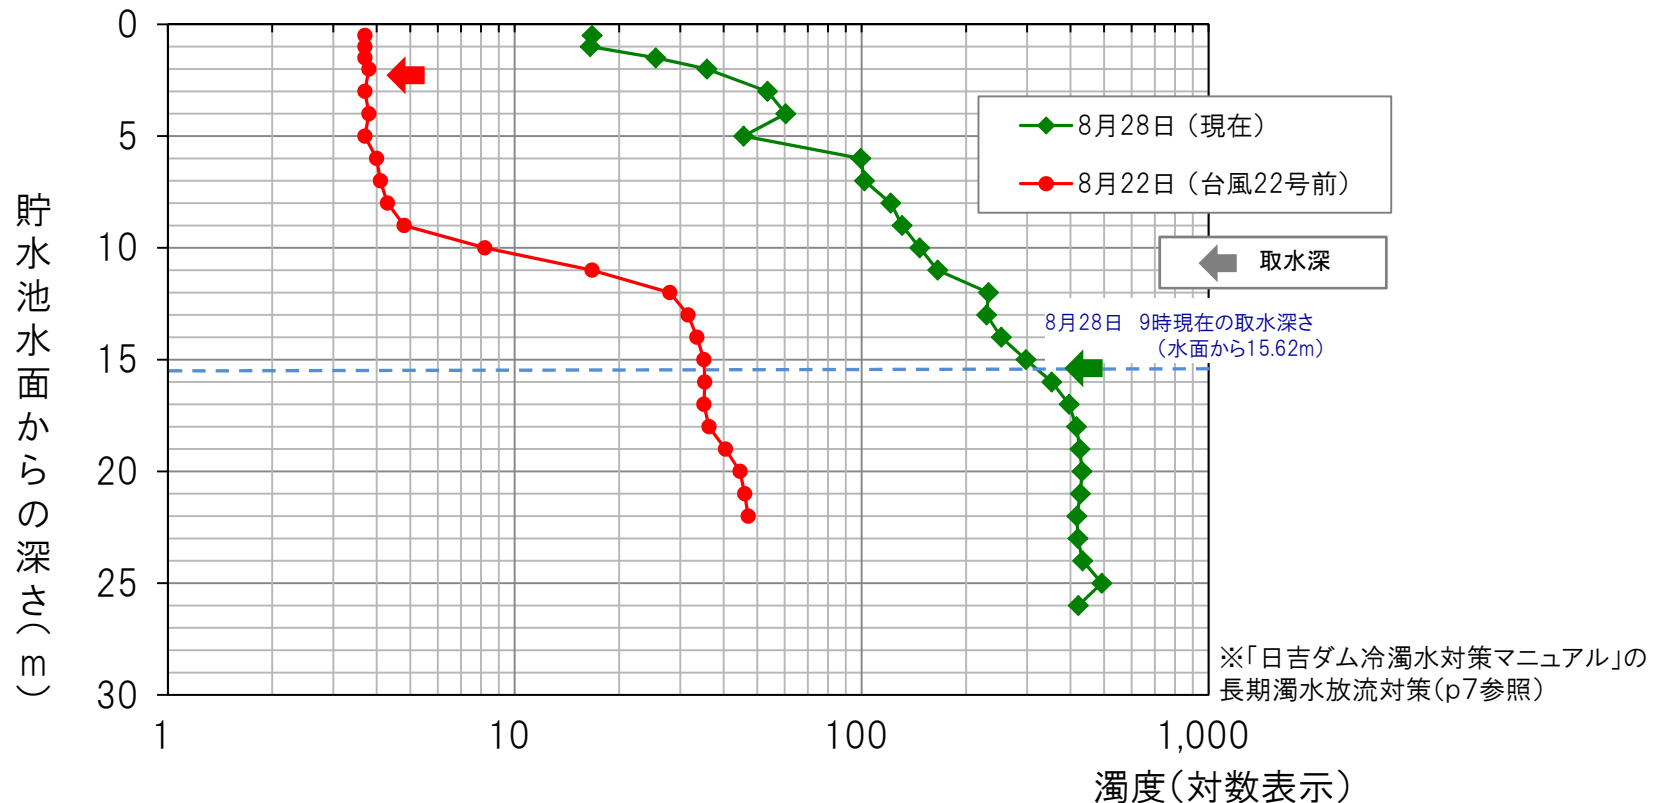
ダム貯水池における水深毎の濁りの状況(9時値)

台風前の8月22日には、貯水池の浅い層から中間層まで10度以下、深い層では10度～50度の濁度で推移していましたが、台風20号による出水に伴い濁水が流入した為、8月27日には貯水池の深い層では濁度100度を超え、浅い層でも濁度20度を超える濁りが生じました。その後、貯水池内の濁りは、濁質の沈降及び希釈により徐々に低下しています。

日吉ダムでは、貯水池内を早くきれいにするため、底部取水、「高濁度水の優先放流※」を行っています。今後、流入水が清澄になれば、選択取水設備により表層取水をおこなっていきます。

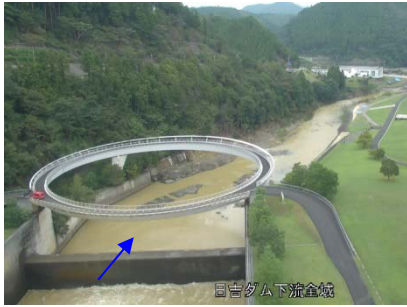
④日吉ダム直下

日吉ダム及び上下流の濁り状況(平成30年8月28日撮影)
