# フラッシュ放流で河床をリフレッシュ ～名張川3ダム～

# 青蓮寺ダム・室生ダム・比奈知ダムにおける ダム下流河川環境に配慮した放流について

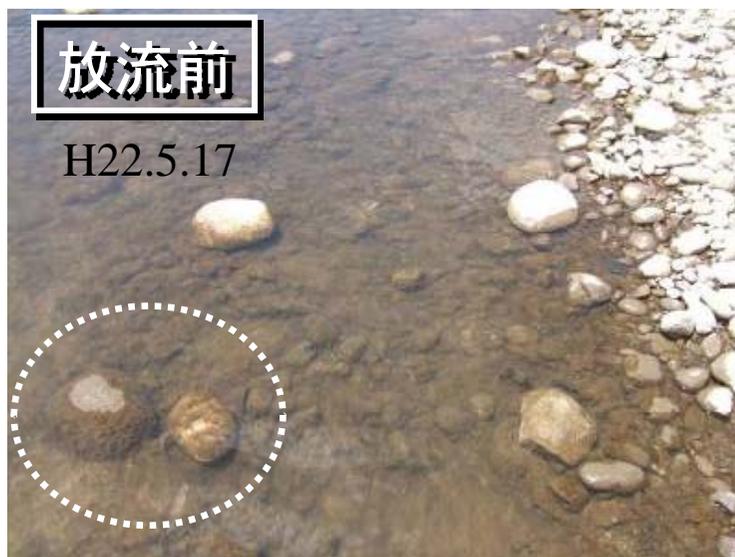
# 過去の放流前後の河床状況（大屋戸地点）

石の表面は茶褐色で、細粒な物質（シルト・粘土や付着藻類）に覆われていました。

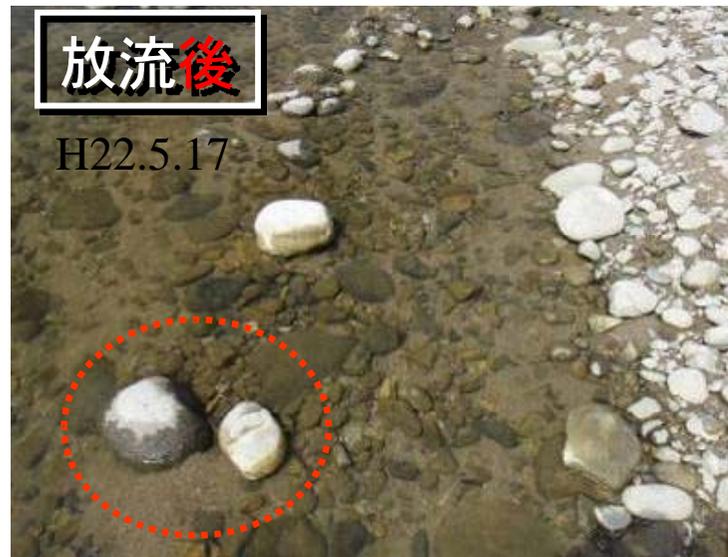
石の表面や河床の礫が明瞭に見られるようになりました。

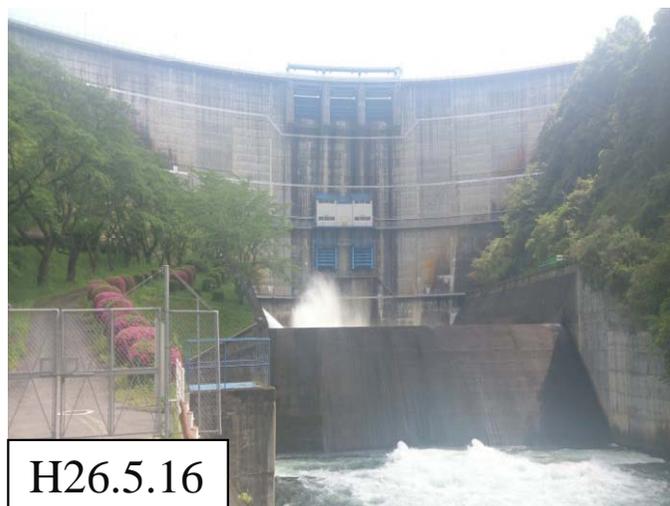
青蓮寺ダム 約30m<sup>3</sup>/s放流状況

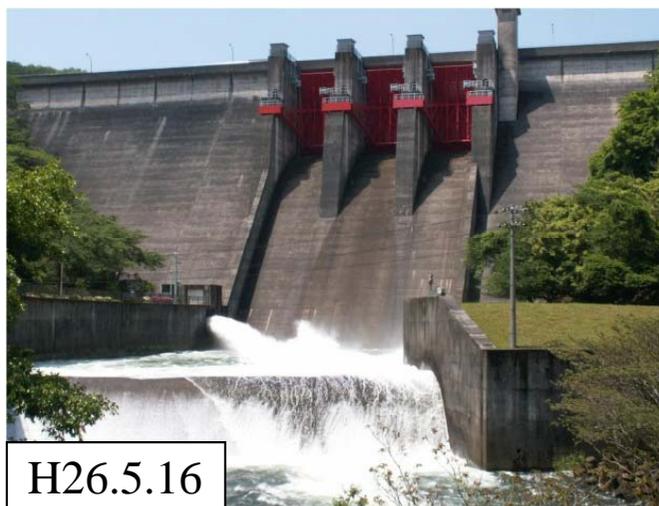
室生ダム 約13m<sup>3</sup>/s放流状況

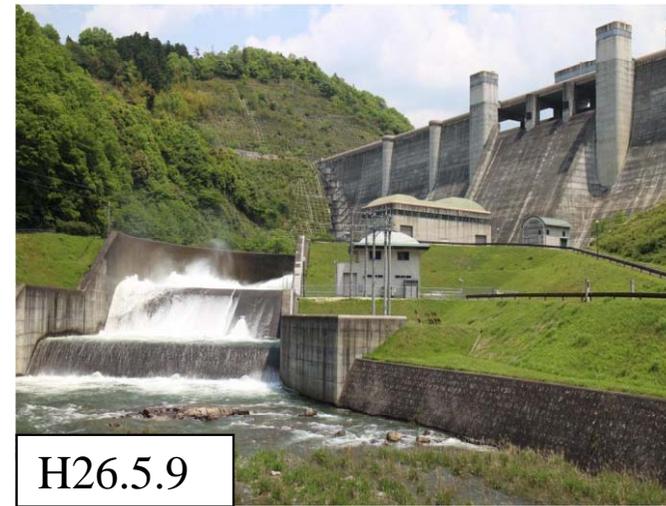
比奈知ダム 約30m<sup>3</sup>/s放流状況

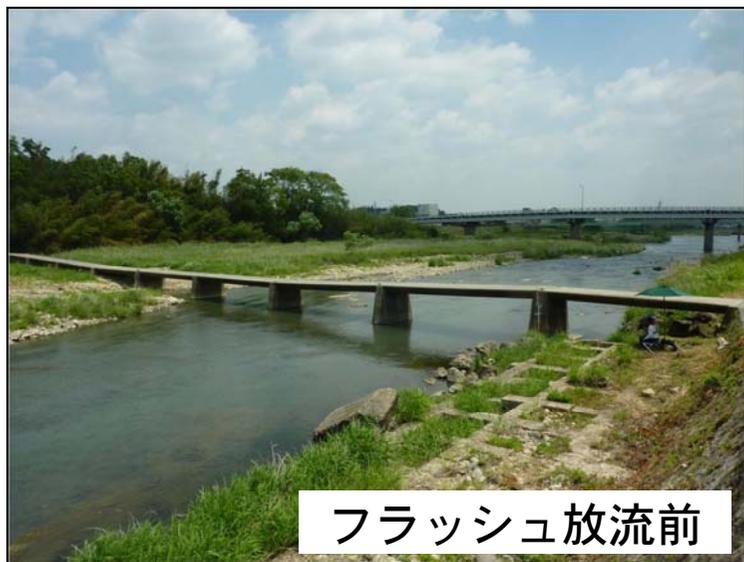
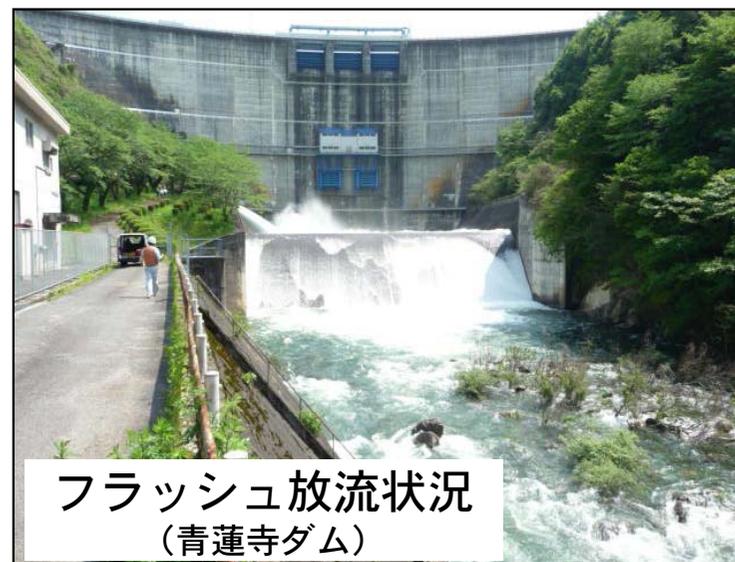
# 過去の放流実施状況（大屋戸潜水橋地点）

【水位上昇】  
最大約1m

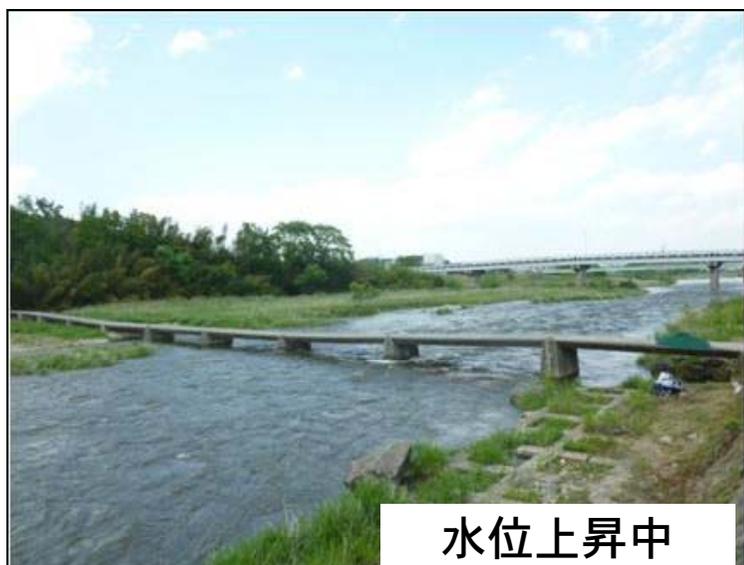
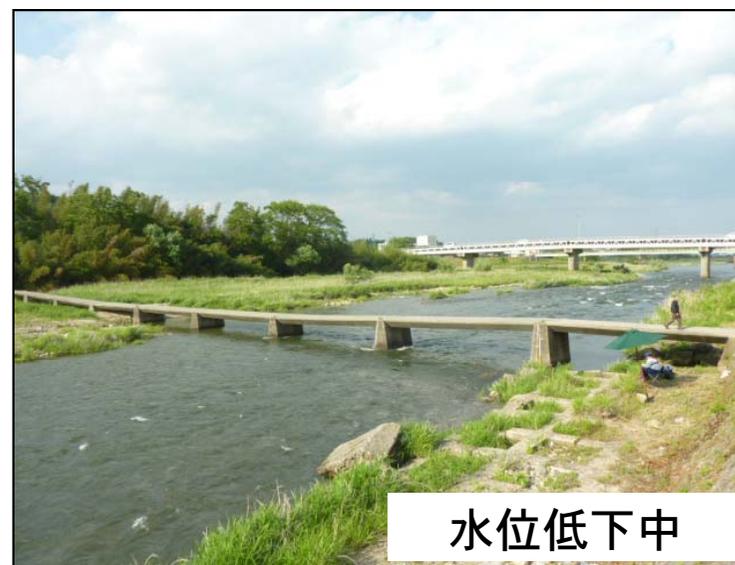
- ダムからはきれいな水を流しますが、フラッシュ放流により、古い藻や川底の堆積物が流れるため、水位上昇中は一時的に川が濁ります。
- フラッシュ放流終了時の水位低下後には、川がきれいになります。
