取水口のゴミを回収しました！

高見機場水槽内を清掃しました

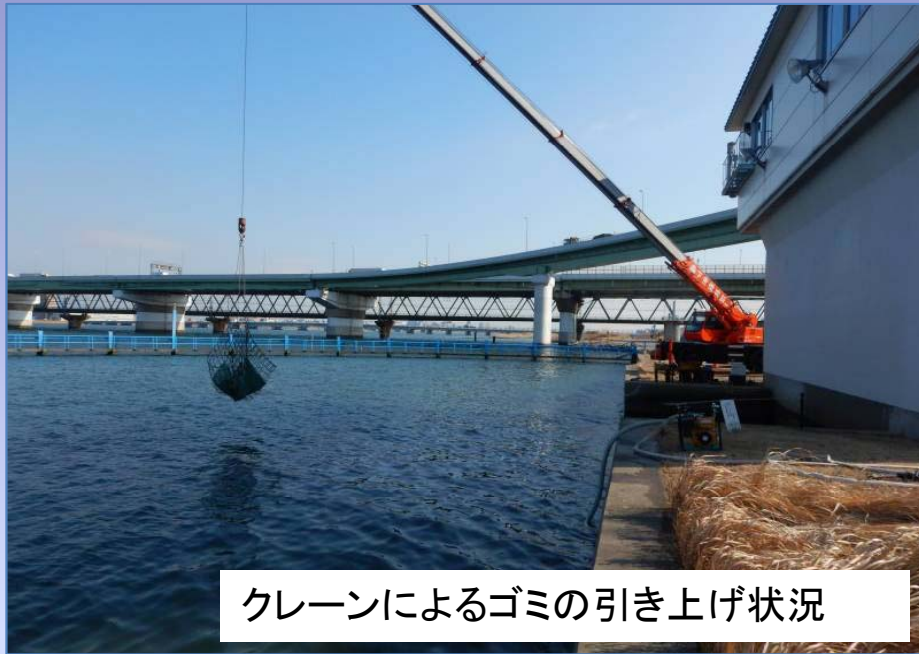
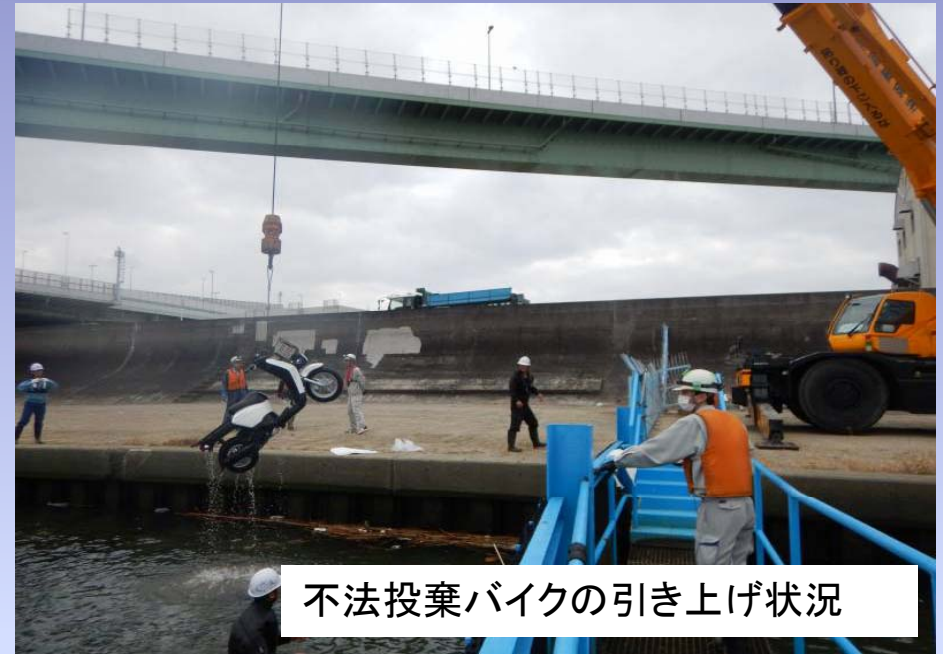
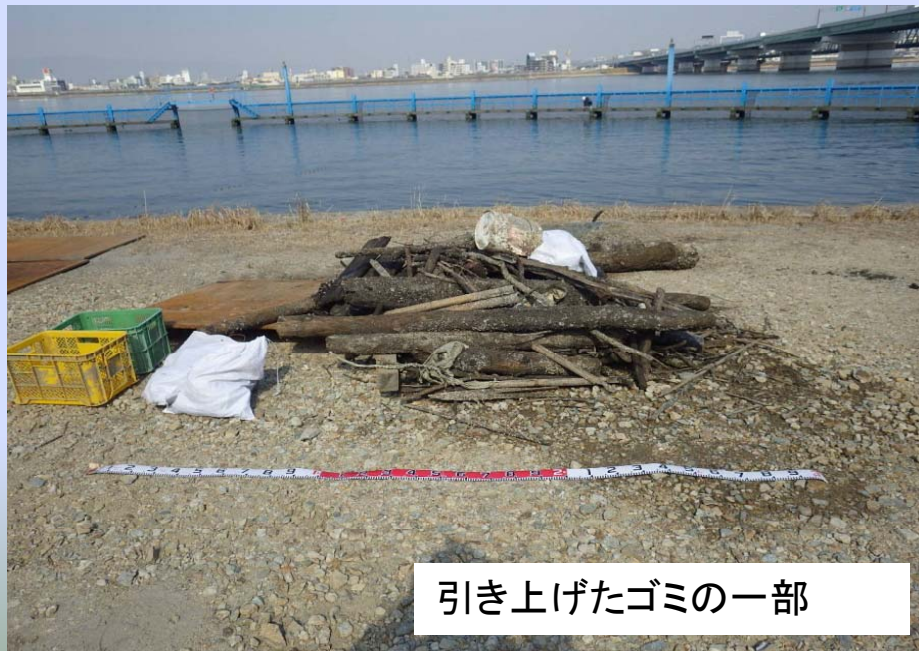
高見機場周辺の堆積しているゴミの撤去を行いました。ポンプにより水を吸い込んでいるため、ゴミは取水口に吸い寄せられてたくさんたまります。中には、不法投棄のバイクなども捨てられていたため、油の流出が懸念されることから引き上げを行いました。

小さなゴミでも大きな塊になれば、取水ポンプに甚大な被害をもたらす場合もありますので、ごみを捨てないようにお願いします！

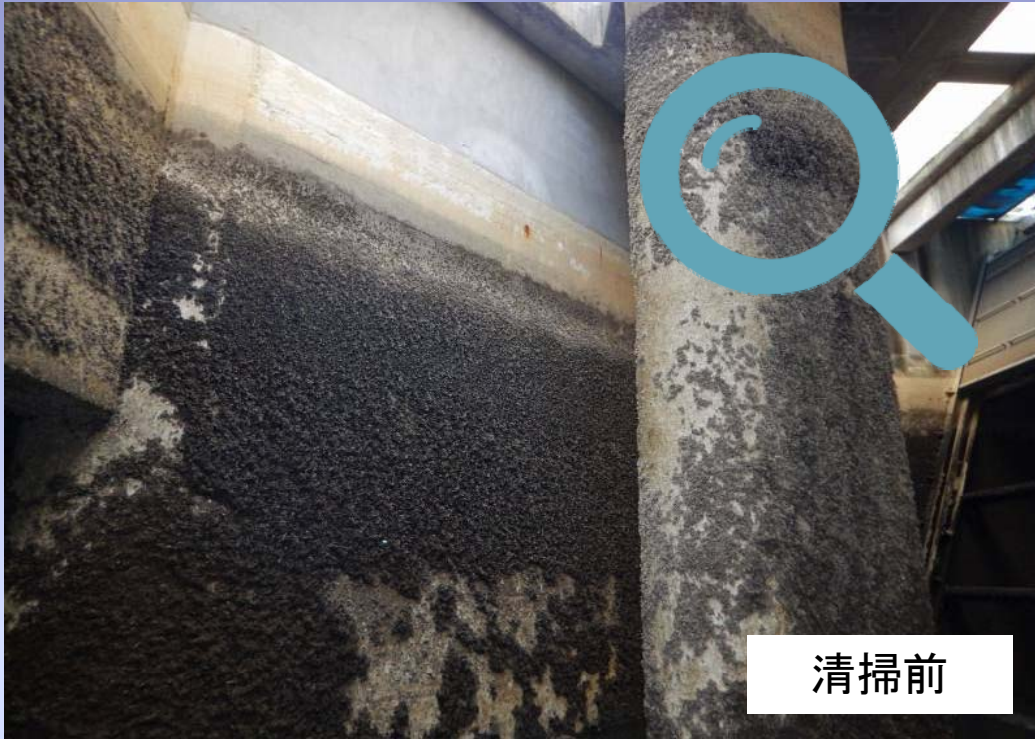
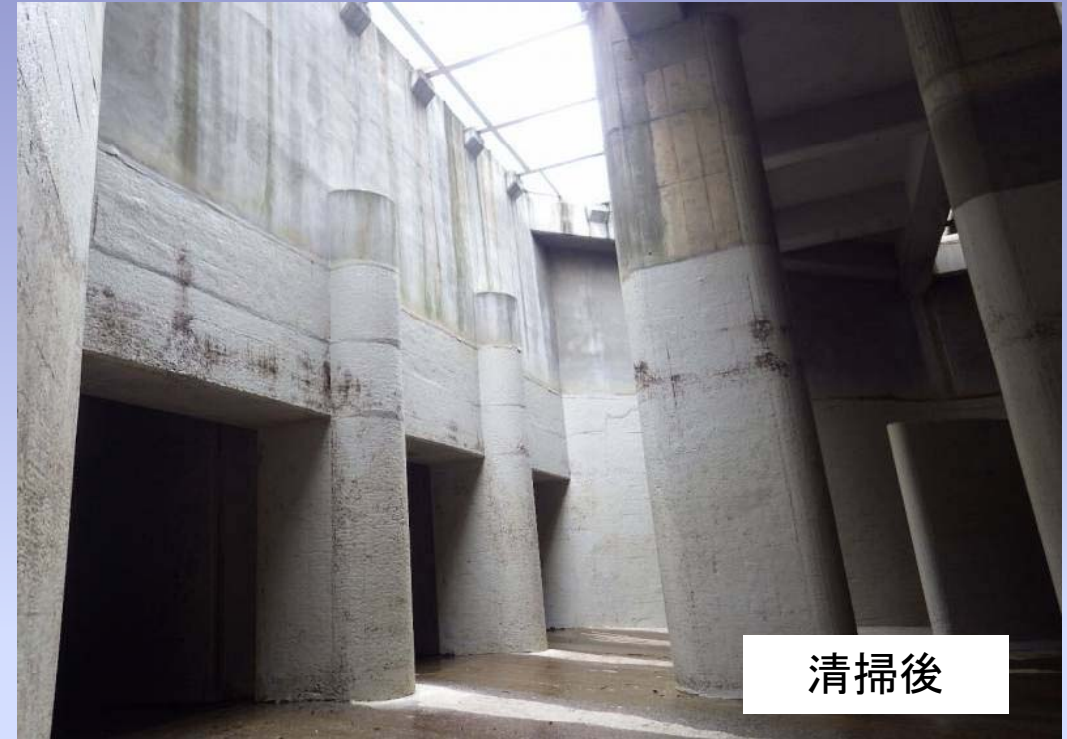
高見機場でもっとも多く確認される生物は、コウロエンカワヒバリガイやフジツボなどです。これらの貝は、繁殖力が高く、壁や床に付着し、さらに貝の上に貝が付着していきます。貝が付着することにより、高見機場内の水を流す体積が減ることから水を流す量が減ってしまいます。

また、貝が死滅すると、壁から剥がれおちて、ポンプに吸い込まれていきますが、多量に吸い込んでしまうとポンプに大きな負荷をかけてしまいます。そのように事態にならないように、毎年清掃を実施し、負荷の軽減を行っております。
