高見機場清掃状況

高見機場水槽内を清掃しました

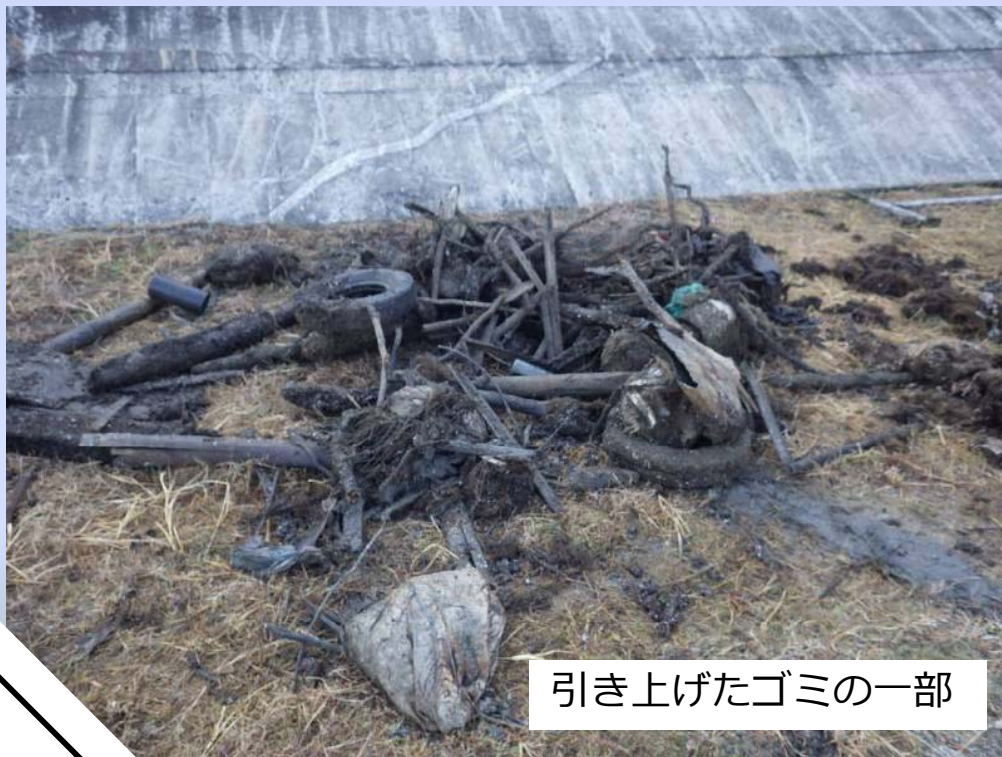
引き上げたゴミの一部

高見機場に堆積しているゴミの撤去を行いました。ポンプにより水を吸い込んでいるため、ゴミは取水口に吸い寄せられてたくさんたまります。平成27年の堆積物処分量は約 150 tでしたが、平成28年は約 360 t、2倍以上の堆積物処分量でした。ちなみに、4人家族の1年間のゴミの量は約 1.6 t ですから約200倍以上のゴミが堆積していることとなります。

小さなゴミでも大きな塊になれば、取水ポンプに甚大な被害をもたらす場合もありますので、ゴミを捨てないようにお願いします！

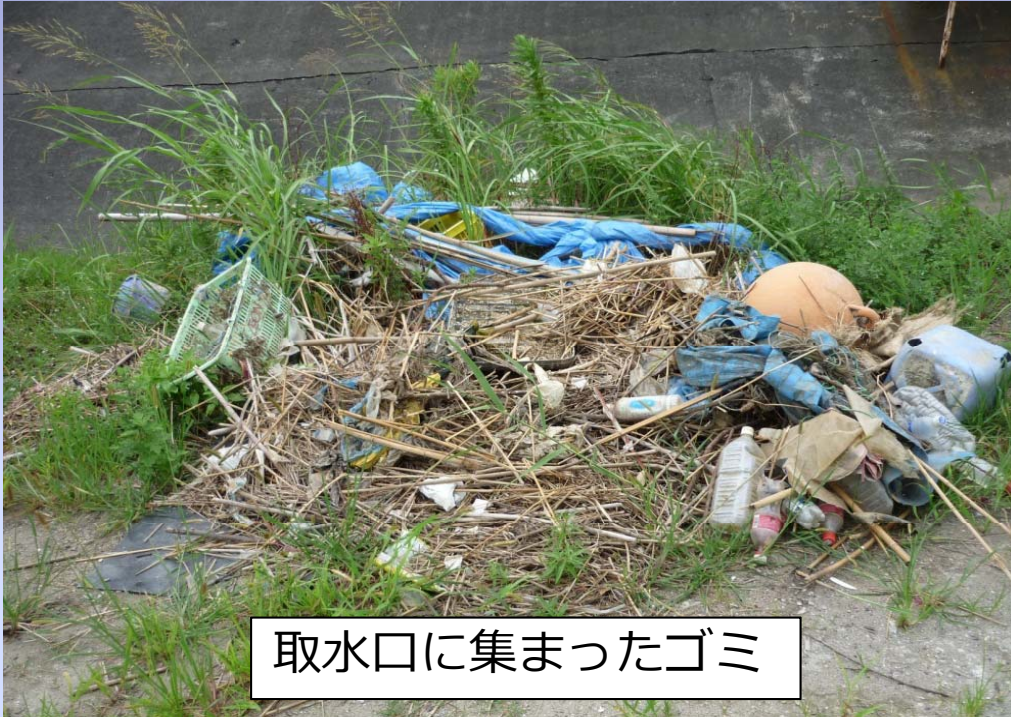
取水口に集まったゴミ

写真は、取水口で回収されたゴミです。ペットボトルやビニール袋、ブルーシート等が混じっています。中でも、ビニール袋やブルーシートは、取水に大きな影響を及ぼします。

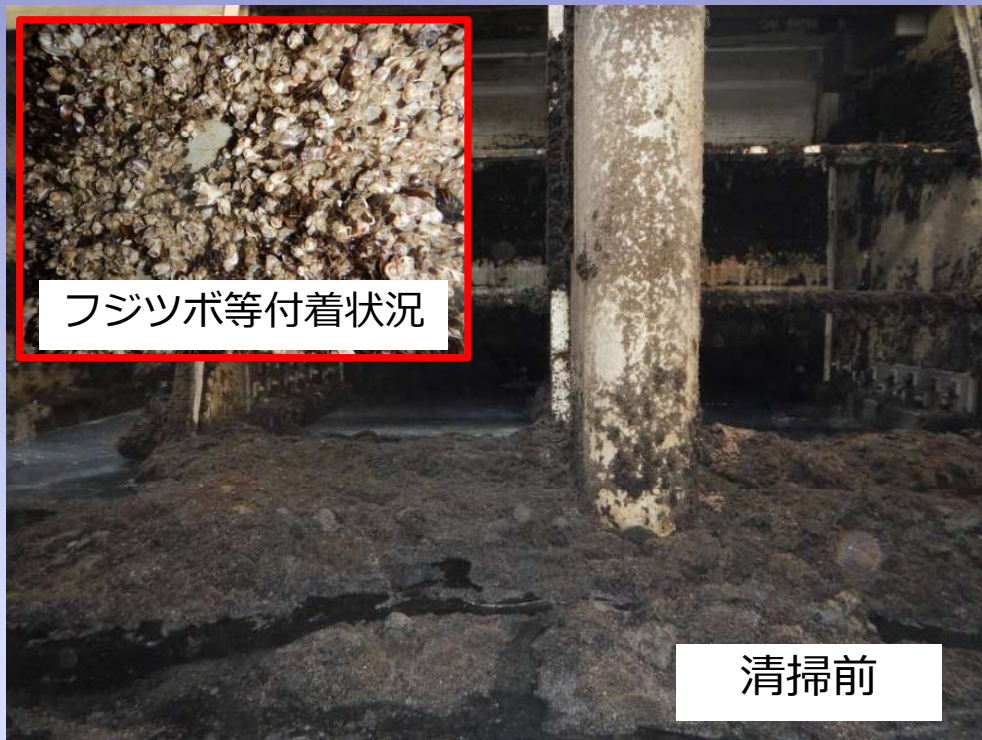
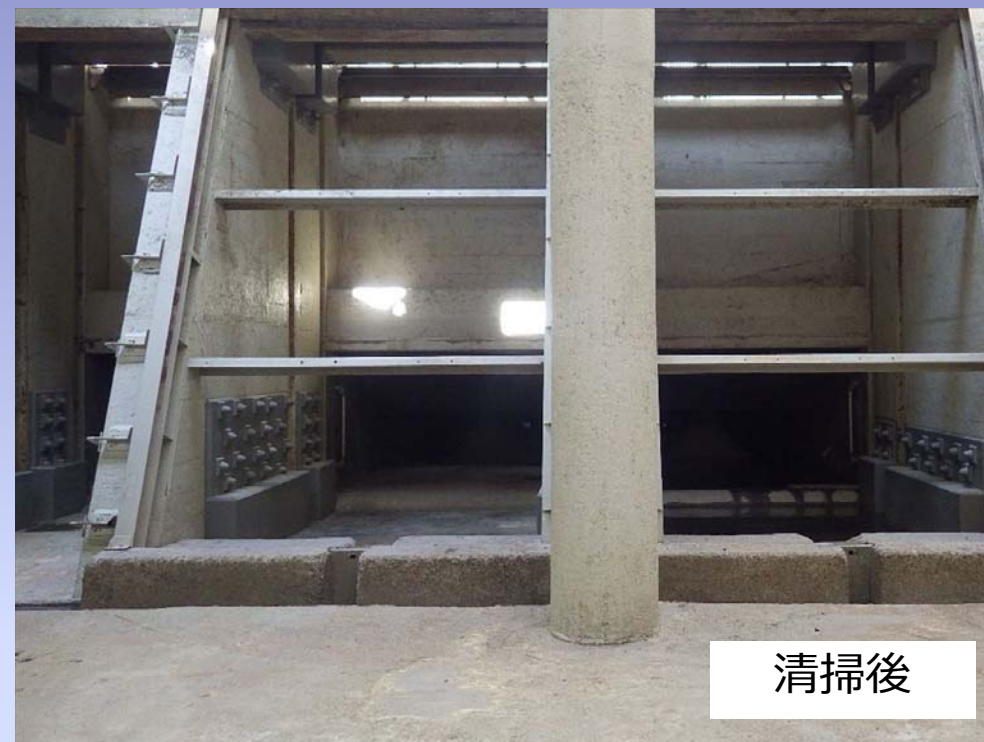
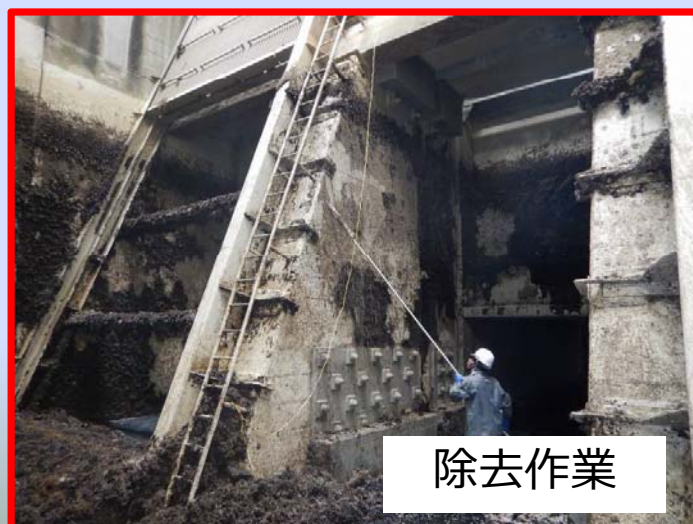
高見機場でもっとも多く確認される生物は、コウロエンカワヒバリガイやフジツボなどです。これらの貝は、繁殖力が高く、壁や床に付着し、さらに貝の上に貝が付着していきます。貝が付着することにより、高見機場内の水を流す体積が減ることから水を流す量が減ってしまいます。

また、貝が死滅すると、壁から剥がれおち、溜まるとゲートの切替やスクリーンが閉まらなくなり、ポンプ運転ができなくなります。そのように事態にならないように、**毎年清掃を実施し、負荷の軽減を行っております。**
