水質事故対応訓練を実施しました

平成 20 年に群馬用水に油が不法投棄されたことを受け、群馬用水管理所では油流出事故を想定したオイルフェンス設置等の訓練を行っています。

今年度は10月26日(水)に赤城幹線真壁第4開水路(渋川市北橋町)にて、利水関係機関、関係市町村、協力業者及び機構職員の55名の参加を得て実施しました(昨年度は榛名幹線で開催しました)

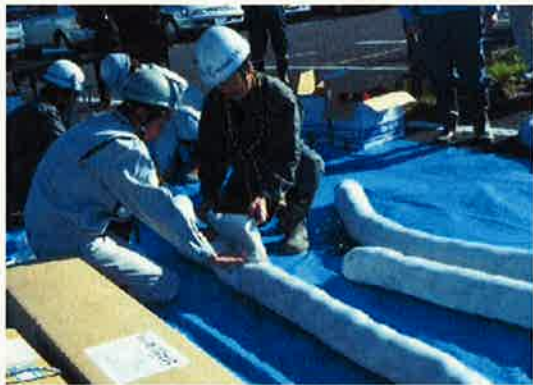
<p>(1) オイルフェンス (吸着フェンス) の準備</p> <p>オイルフェンスを水路の幅に合わせて4本接続し、1本のフェンスにしました。</p>

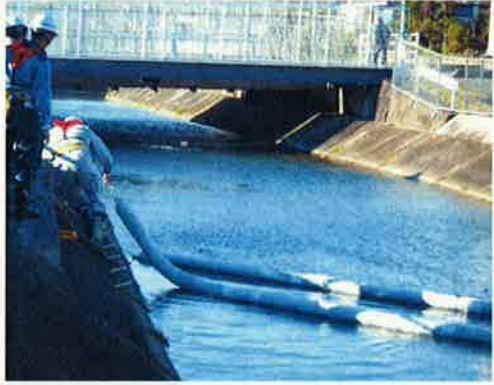
A group of workers in white protective suits and blue hard hats are on a boat, handling long, blue, cylindrical oil fences. They are connecting them together on a wooden deck.	<p>(2) オイルフェンスの設置</p> <p>オイルフェンスを水路の流れに対して45°の角度で設置しました。たるまないように緊張し、ロープ固定金物に結びつけています。</p>

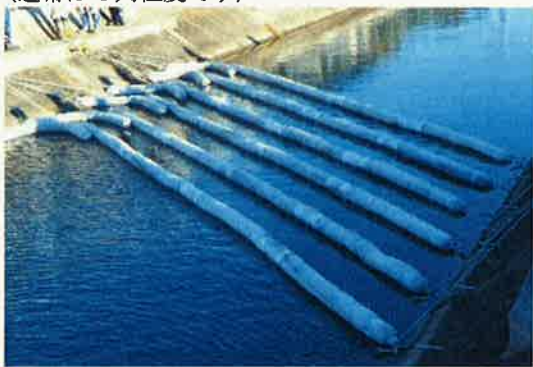
A long, blue, cylindrical oil fence is stretched across a body of water. It is held in place by ropes and metal fasteners attached to a concrete structure on the bank. The fence is angled at approximately 45 degrees to the water's flow.
<p>(3) 関係機関の方の訓練状況</p> <p>関係機関の方も交代で設置していただきました。</p>   A group of workers in white protective suits and blue hard hats are on a boat, handling long, blue, cylindrical oil fences. They are practicing the installation process in a waterway.	<p>(4) オイルフェンス設置の完了</p> <p>訓練では6列のオイルフェンスを設置しました。(通常は4列程度です)</p>

A large body of water is filled with six parallel rows of blue, cylindrical oil fences. The fences are stretched across the water, held in place by ropes and metal fasteners.

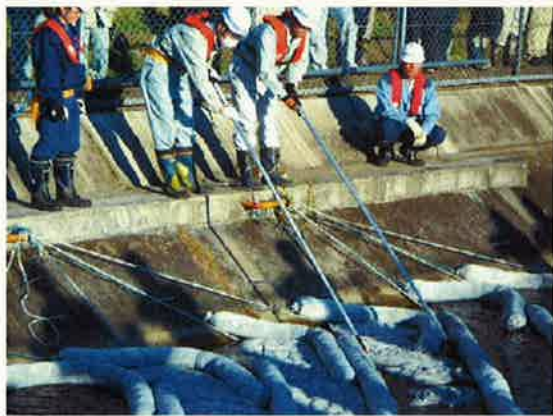
<p>(5) 吸着マットの設置</p> <p>オイルフェンスの間に吸着マットを流し込み全面を覆い、油膜をキャッチできるようにします。</p>

A group of workers in white protective suits and blue hard hats are on a boat, handling long, blue, cylindrical oil fences. They are installing absorbent mats between the fences to catch oil films.	<p>(6) 設置完了</p> <p>吸着マットが油を吸着できなくなったら、新しいマットに交換して吸着を続けます。実際の時は、マットを隙間無く設置します。</p>   A large body of water is filled with six parallel rows of blue, cylindrical oil fences. The spaces between the fences are filled with absorbent mats, creating a continuous barrier.
