**下久保ダム土砂掃流レポート**  
**(土砂掃流試験とモニタリング調査結果)**

**速 報 版**

**平成18年5月**

**独立行政法人水資源機構**  
**下久保ダム管理所**

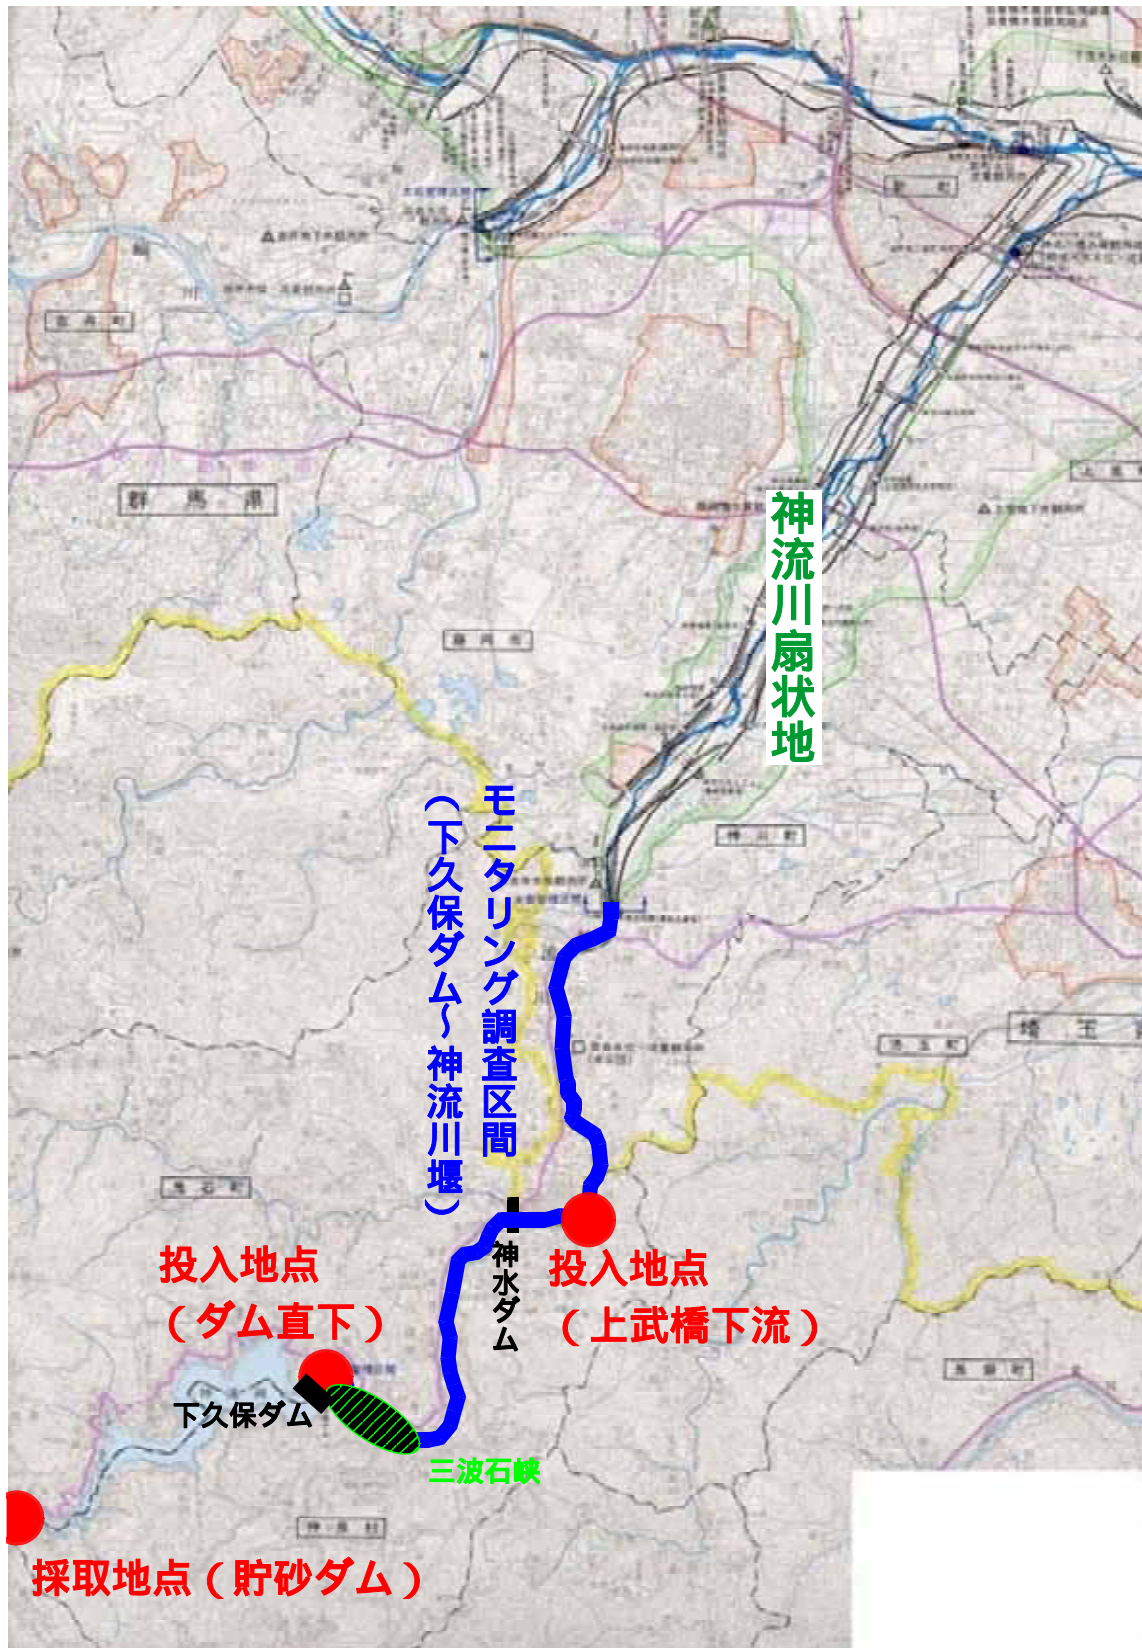
図 - 1 神流川土砂掃流試験概要図

2. 下久保ダムにおける土砂掃流の取り組みの概要  
土砂採取地点及び土砂投入地点は次図のとおりである。

下久保ダムの堆砂速度が計画を上回ることから、砂利採取（コンクリート骨材等への有効活用）による堆砂搬出によって堆砂の進行を軽減させるために平成12年に完成した。

下久保ダム下流から神水ダム上流端までの区間で、名勝及び天然記念物として国の文化財に指定されている「三波石峡」が存在する。緑色片岩に石英の縞模様が入った三波石はこの地域特有の大変美しい岩石であり、その多くがこの区間で露頭している様子が観察できる。

平成15年度から実施している土砂掃流試験（投入地点 ）により、砂礫帯の再生やクレンジング効果による景観の改善がみられる。

平成17年度から実施する土砂掃流試験（投入地点 ）により、砂礫帯の再生や魚類の生息環境向上を目指す。

土砂掃流試験のモニタリング調査として、河床上昇による治水への影響、平面形の変化、生物への影響などを調査する。
