美しい自然との響働。

ダム下流河川環境改善のとりくみ紹介

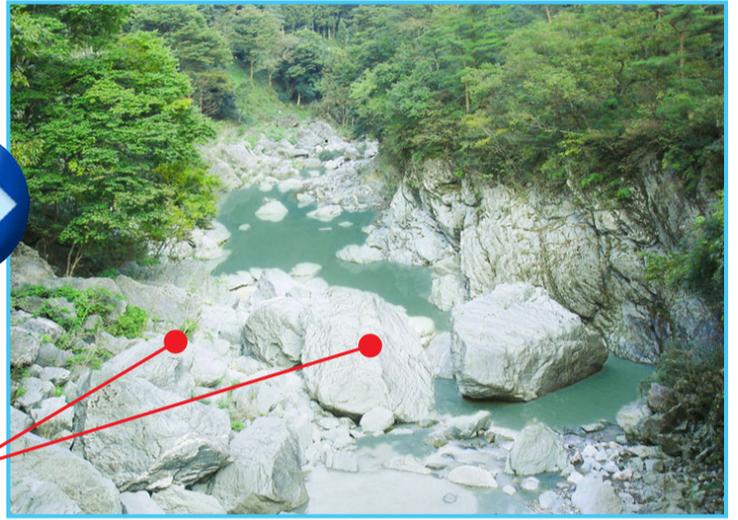
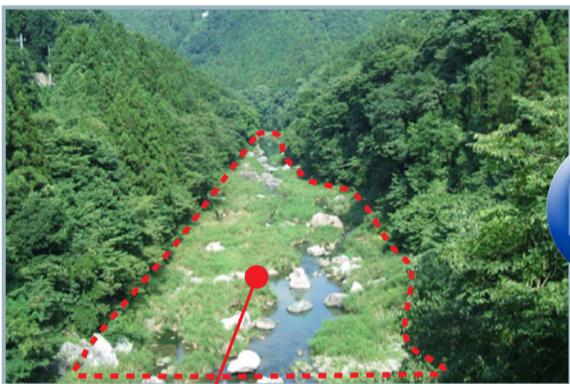
平成19年9月の台風9号による洪水の時、
ダムの放流水を利用して砂利を同時に流しました。
その結果、砂利のクレンジング効果（石を磨きコケや雑草などを削る効果）で、
三波石の輝きを取り戻しました。

色が黒く
汚れています。

白く磨かれ、
雑草もなくなっています。

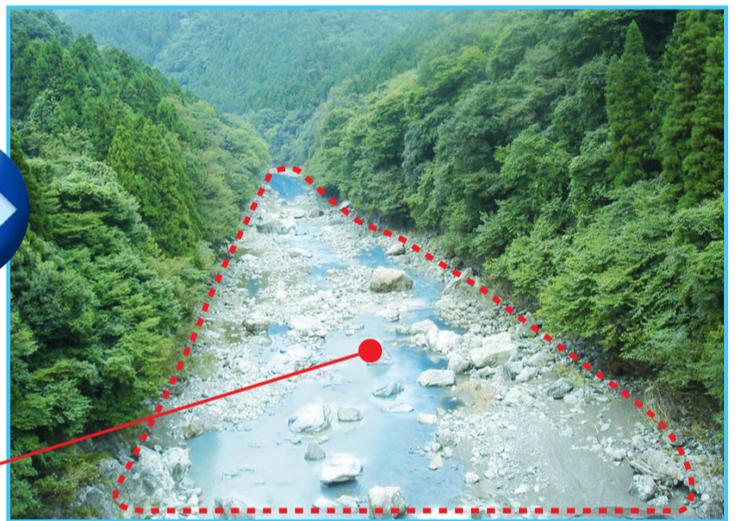
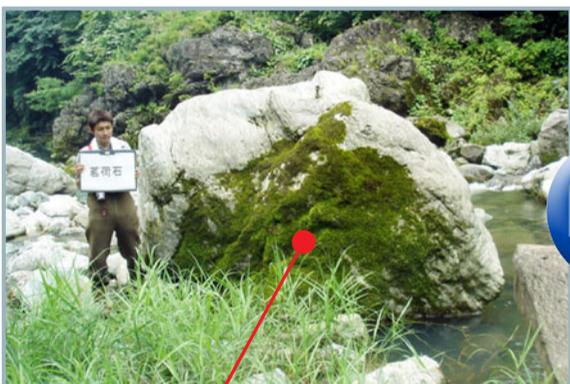
雑草がいっぱい
生えています。

白く磨かれ、
雑草もなくなっています。

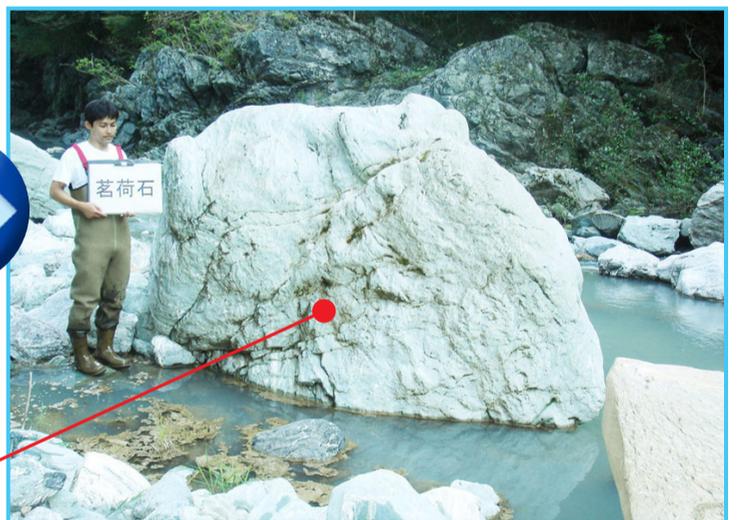
苔むし、雑草も
生えています。

白く磨かれ、
雑草もなくなっています。

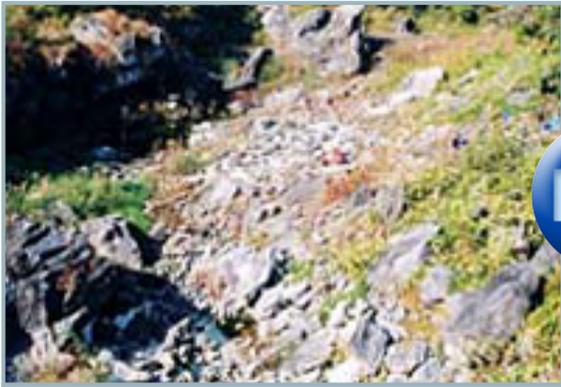
取組前（平成9年10月）

平成13年7月からダムの直下から水を流し始めました。
この放流により、雑草が茂っていた河原に清流が復活しました。

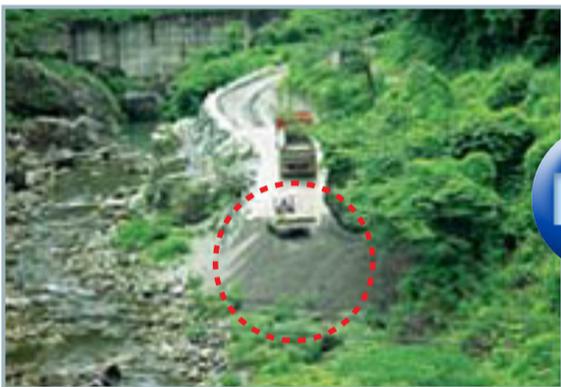
さらに平成15年からダム放流時に砂利を流下させることにより、河川環境の復元を目指しています。流された砂利で三波石が磨かれ、美しい輝きを取り戻しています。

ダムの下流に積まれた砂利

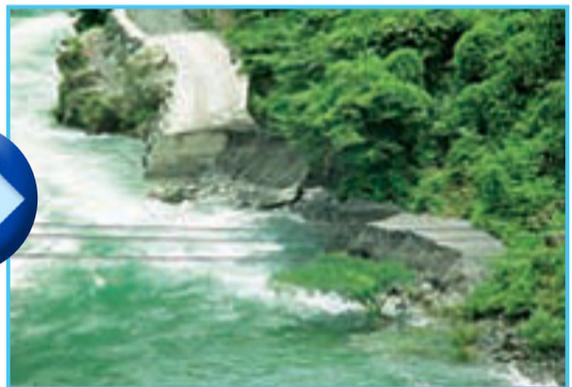
ダムからの放流で砂利が流される
