ゲート操作性に関する対応

平成23年12月22日

独立行政法人水資源機構
池田総合管理所

対策案一覧図 (イメージ図)

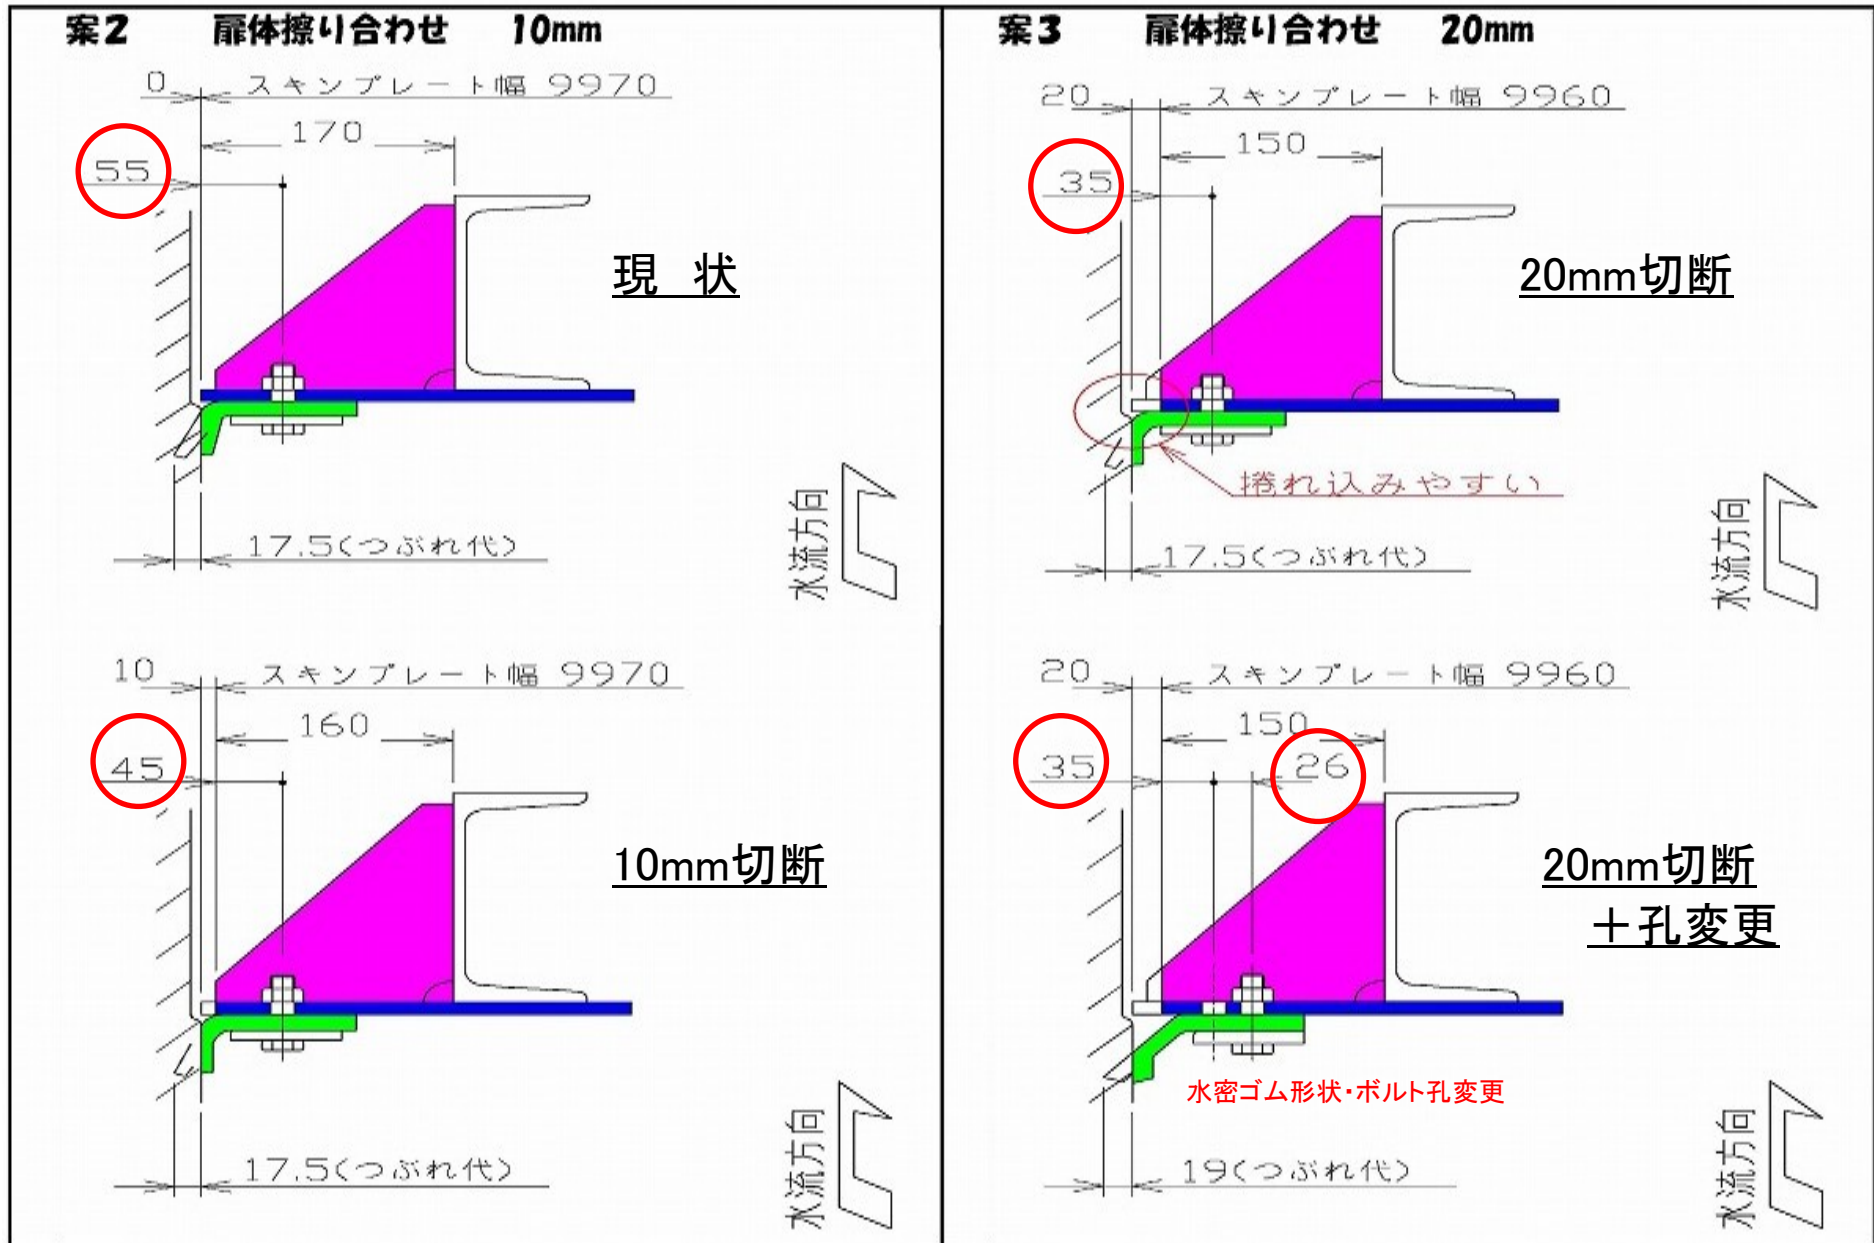
対策案一覧図 (詳細図)

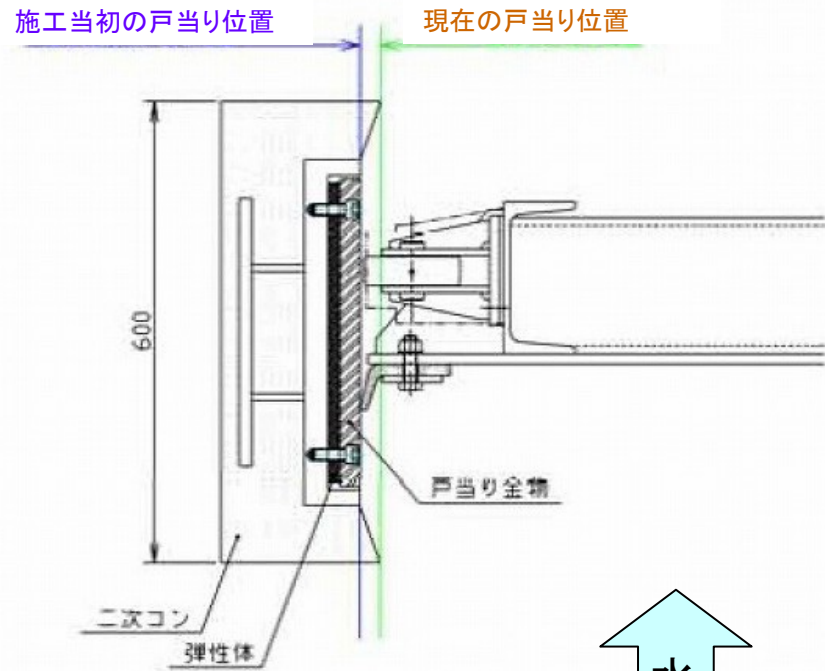
案7 戸当り付替 調整金物（弾性体）案
