## 香川用水高瀬支線における漏水について

# 香川用水 高瀬支線水路 砂川サイホン漏水について

破損施設 高瀬支線水路 砂川サイホン

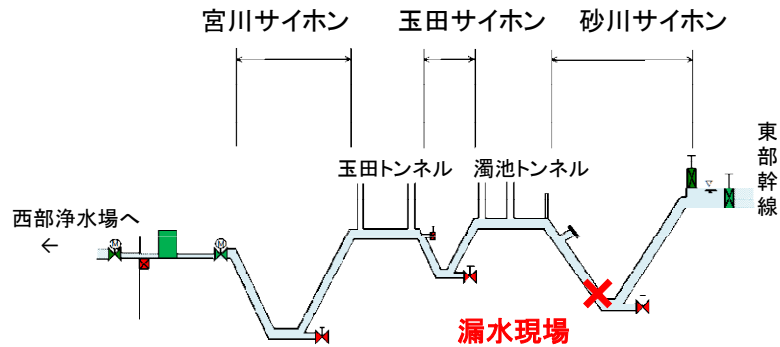
みとよし やまもとちょうこうだあざすながわ ちない  
 (三豊市山本町神田字砂川地内)  
 (PC管 Φ1350mm)

※PC管とは、プレストレスコンクリート管の略称

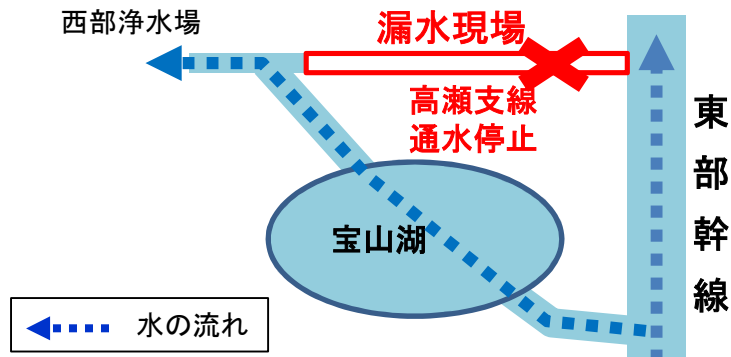
## 【漏水後の供給ルート】

この通水停止に対し、高瀬支線を通じて水道水の供給を受けている西部浄水場へは代替措置として宝山湖(ほうざんこ)を経由して用水の供給を行っており、浄水場からの水道水の供給には影響はありません。農業用水の供給についても影響はありません。

宝山湖を經由し西部浄水場方面へ供給

※宝山湖の貯留水は利用しない

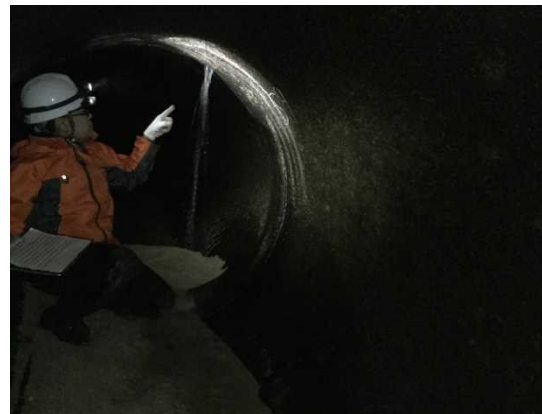
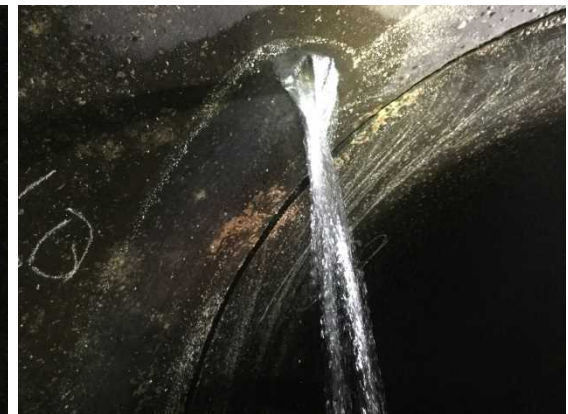
## 【サイホン(管内)状況】

独立行政法人水資源機構が管理する香川用水高瀬支線砂川サイホン付近において、平成30年11月5日（月）11時頃、漏水の発生が確認されました。漏水発生を踏まえ、機構では直ちに防災態勢を執って警戒・監視を強化し、原因調査のため、高瀬支線の通水を停止した上で管内を空水にして調査した結果、管の小規模な破損を確認しました。

現在、漏水箇所の詳細な調査を行った上で速やかな通水再開に向けた資材の手配等を行っています。現時点で復旧には2週間程度を要する見込みです。
