# 水資源機構による能登半島地震被災地への 給水支援（第3報）

珠洲市野々江総合公園内（亀ヶ谷池）にて飲用水の給水開始

## 水資源機構 可搬式浄水装置

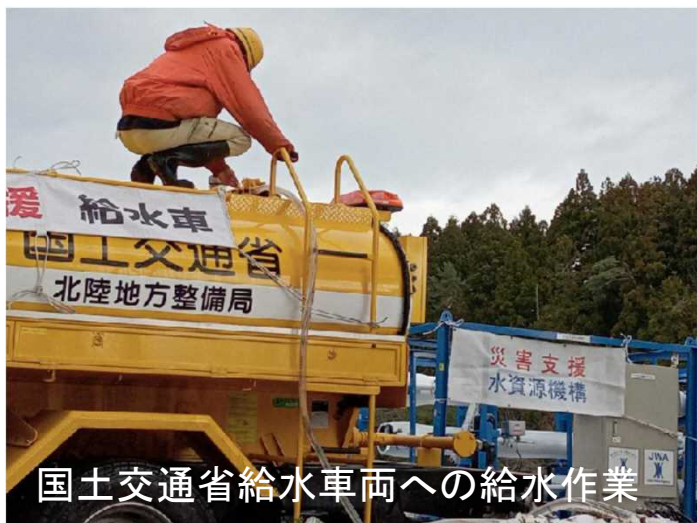
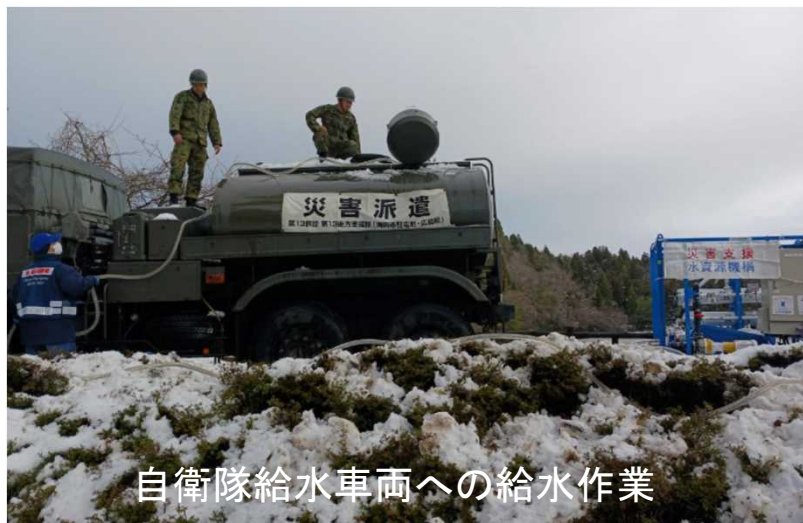
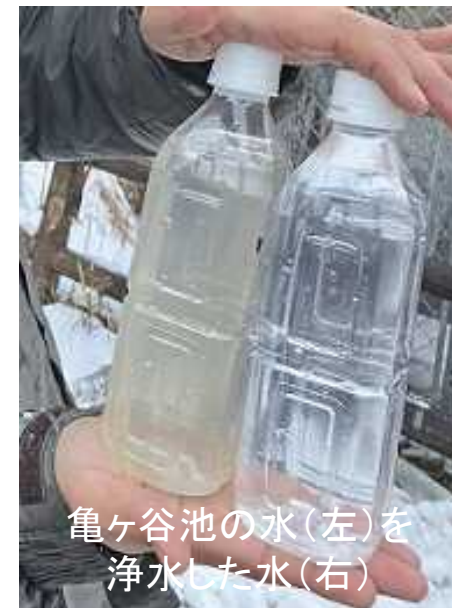
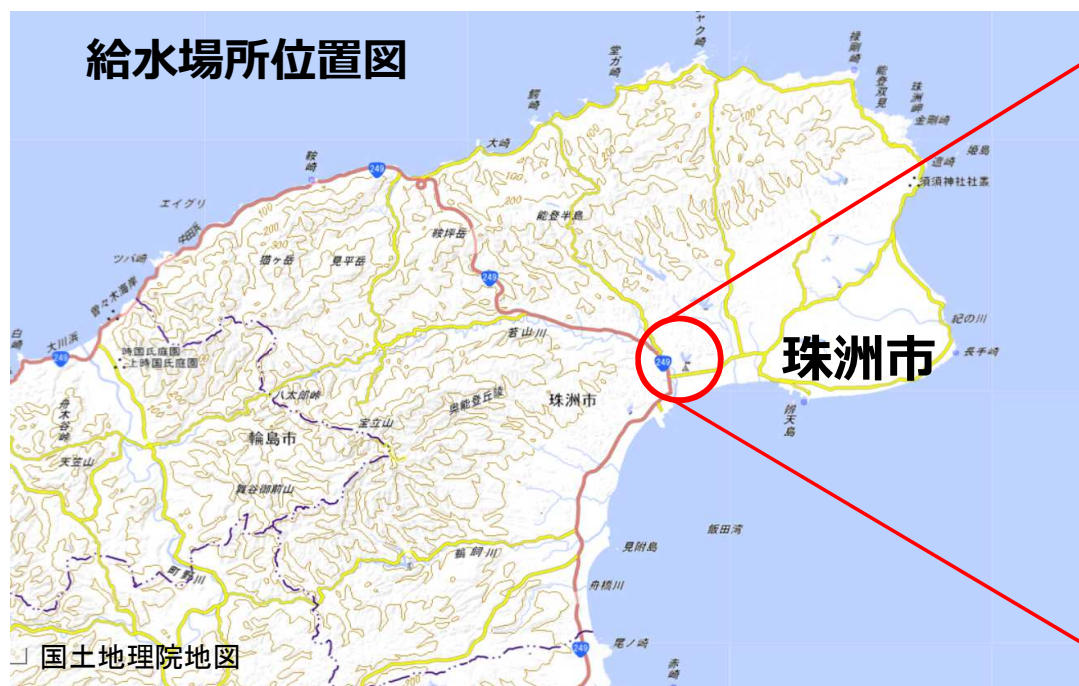
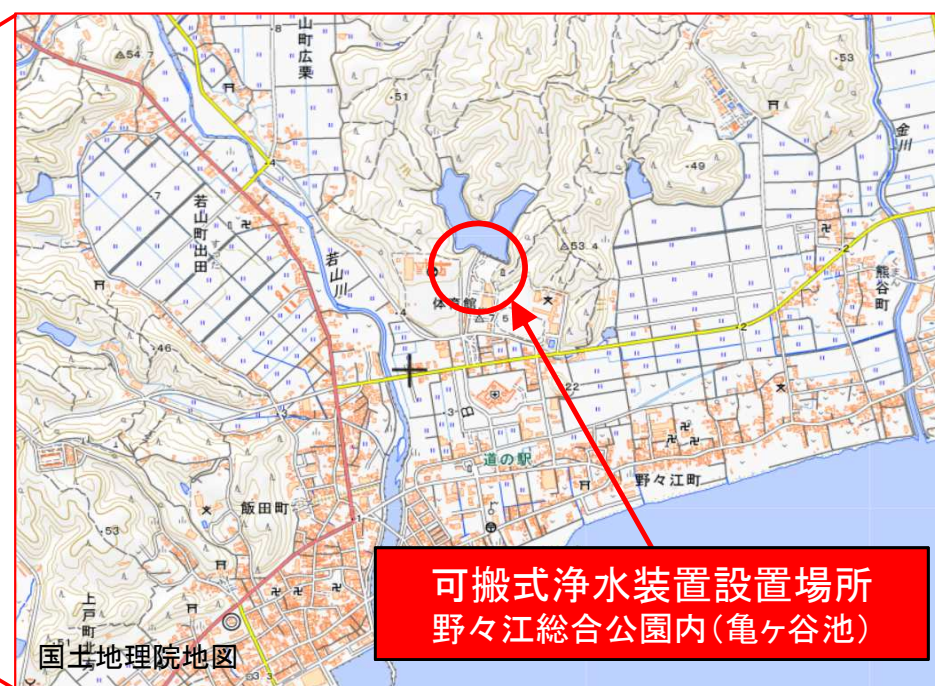
1月9日(火)より生活用水として自衛隊等の給水車両に給水を開始しています

1月8日（月）石川県珠洲市野々江町（野々江総合公園内の亀ヶ谷池）に設置した当機構の可搬式浄水装置（2台）について、水道法に基づく水質検査が完了し、本日（1月12日）から飲用としての給水が可能となりましたので、お知らせします。  
給水は、当面、国、自衛隊、自治体が手配する給水車両に行われる予定です。

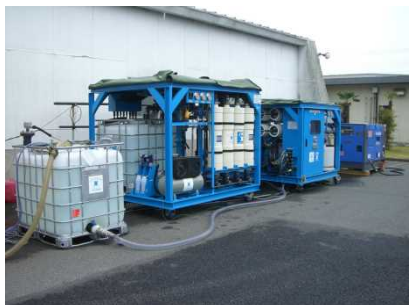
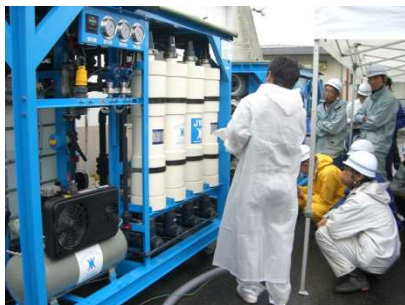
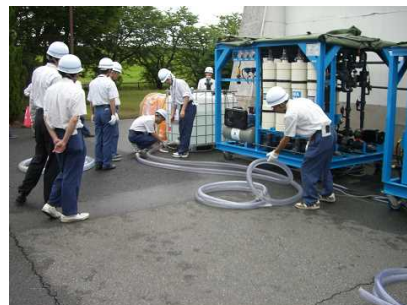
水資源機構は、異常渇水時、地震・水害等の災害時においても「安全で良質な水」を利用者の皆様にお届けする責務を有しています。その責務を果たす一手段として、海水などの原水を「水質基準に関する省令」で規定する基準を満足する水準に浄化する可搬式浄水装置を保有しています。

平成22年度から令和4年度まで、水源が枯渇する恐れがあった離島で海水を淡水化して給水した例や、地震等によって配水系統が損傷し、濁水が混入した地域の水を浄化し、水不足の被害軽減に貢献してきました。
