長良川河口堰では洪水を安全に流下させるゲート全開操作を終了 ～塩水遡上を防止し安定取水確保のため平常時の操作に切り替え～

令和6年2月21日

独立行政法人水資源機構 長良川河口堰管理所

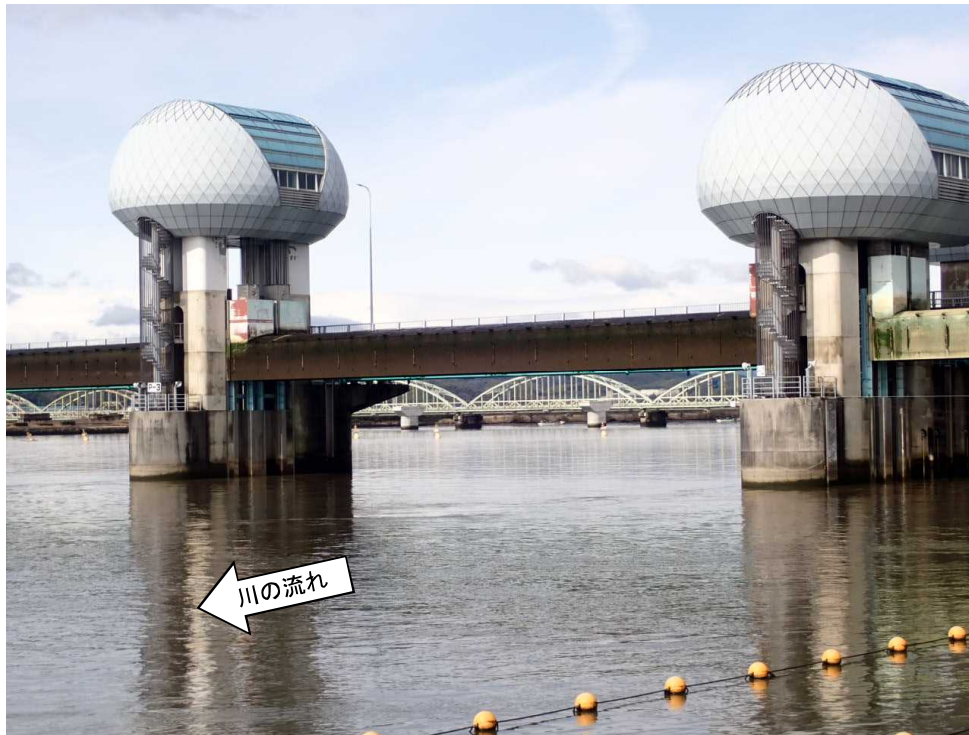
2月20日10時撮影

ゲート全開操作開始後の長良川河口堰

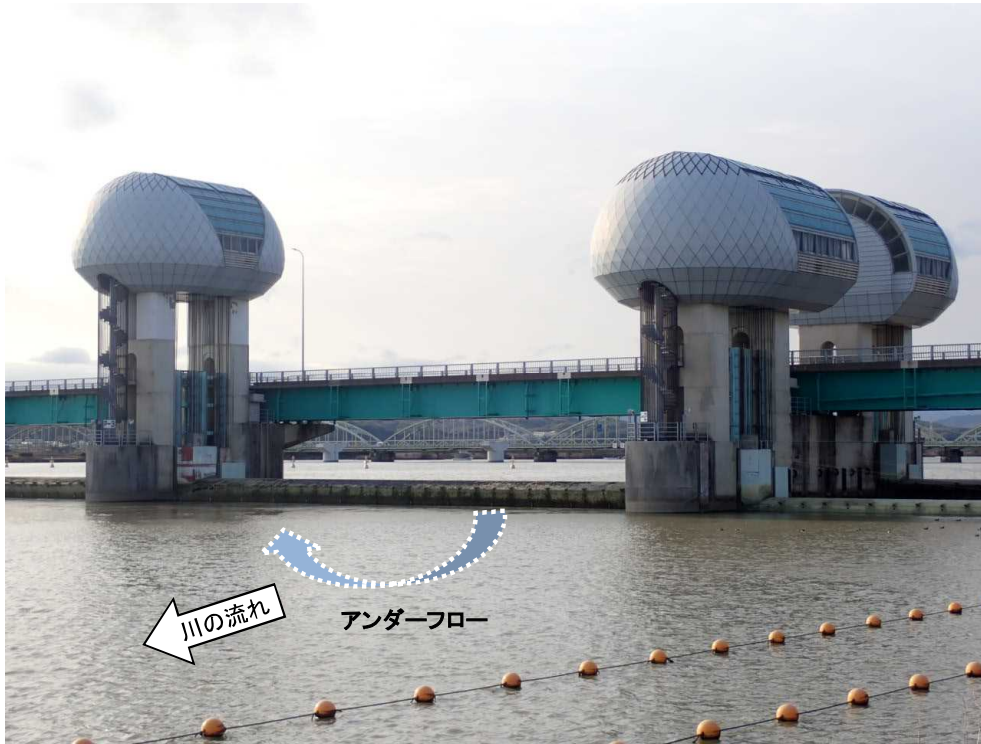
2月20日16時撮影

ゲート全開操作終了後の長良川河口堰

堰下流側 アンダーフロー操作に切り替え

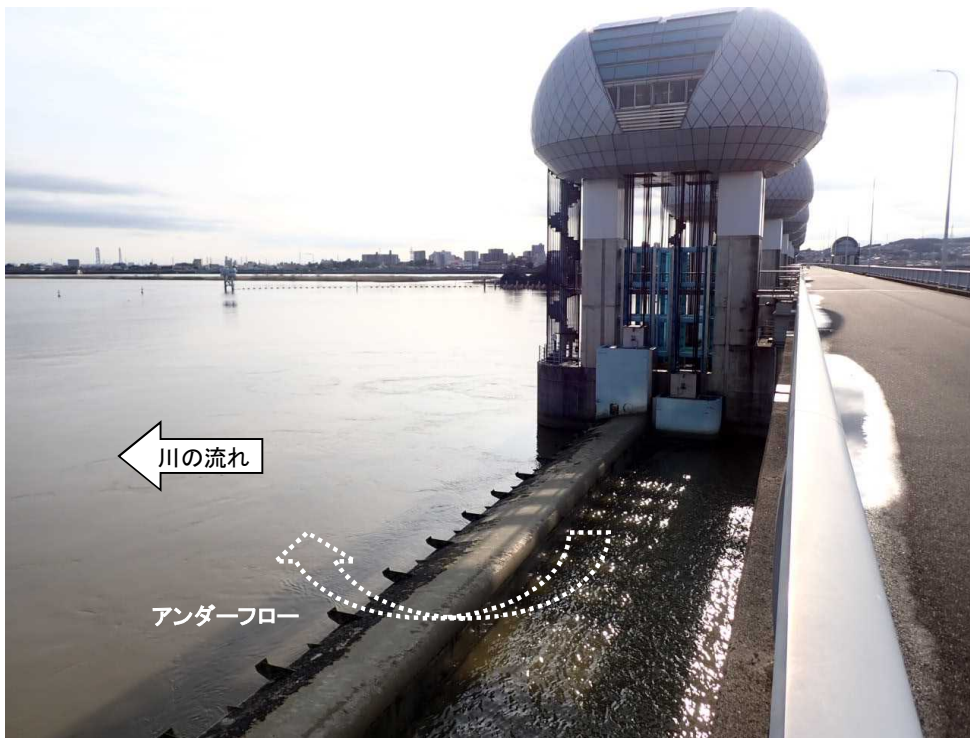
アンダーフロー操作に切り替え

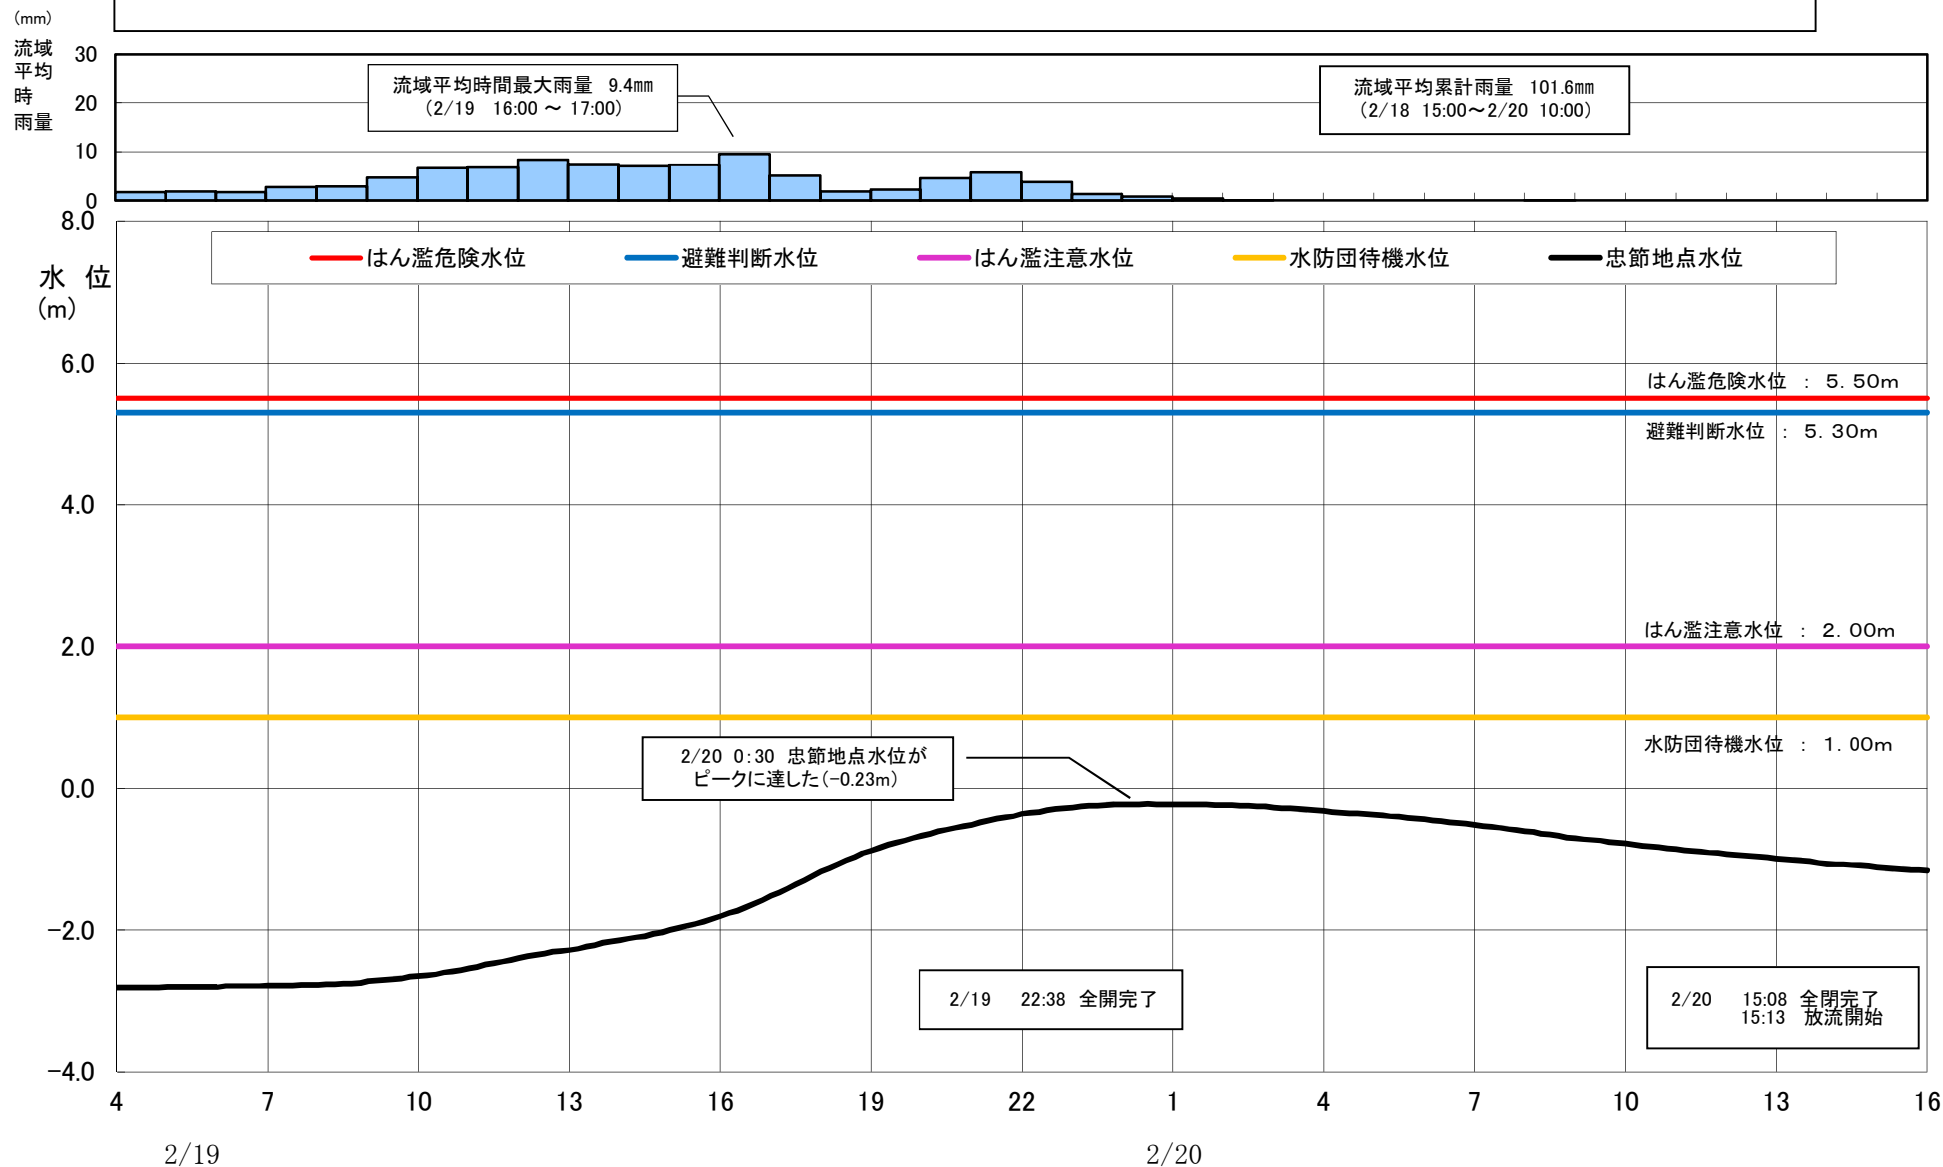
2024.02.19 堰上流基準地点(忠節地点)の河川水位

○長良川流域平均雨量 累計雨量 102mm (2月18日 15時~2月20日 10時)

○忠節地点水位 最高水位 -0.23m (2月20日 0:30) (T.P. +12.33m)
