お知らせ

長良川河口堰では洪水を安全に流下させるゲート全開操作を終了 ～塩水遡上を防止し安定取水確保のため平常時の操作に切り替え～

令和6年4月 1日
独立行政法人水資源機構 長良川河口堰管理所

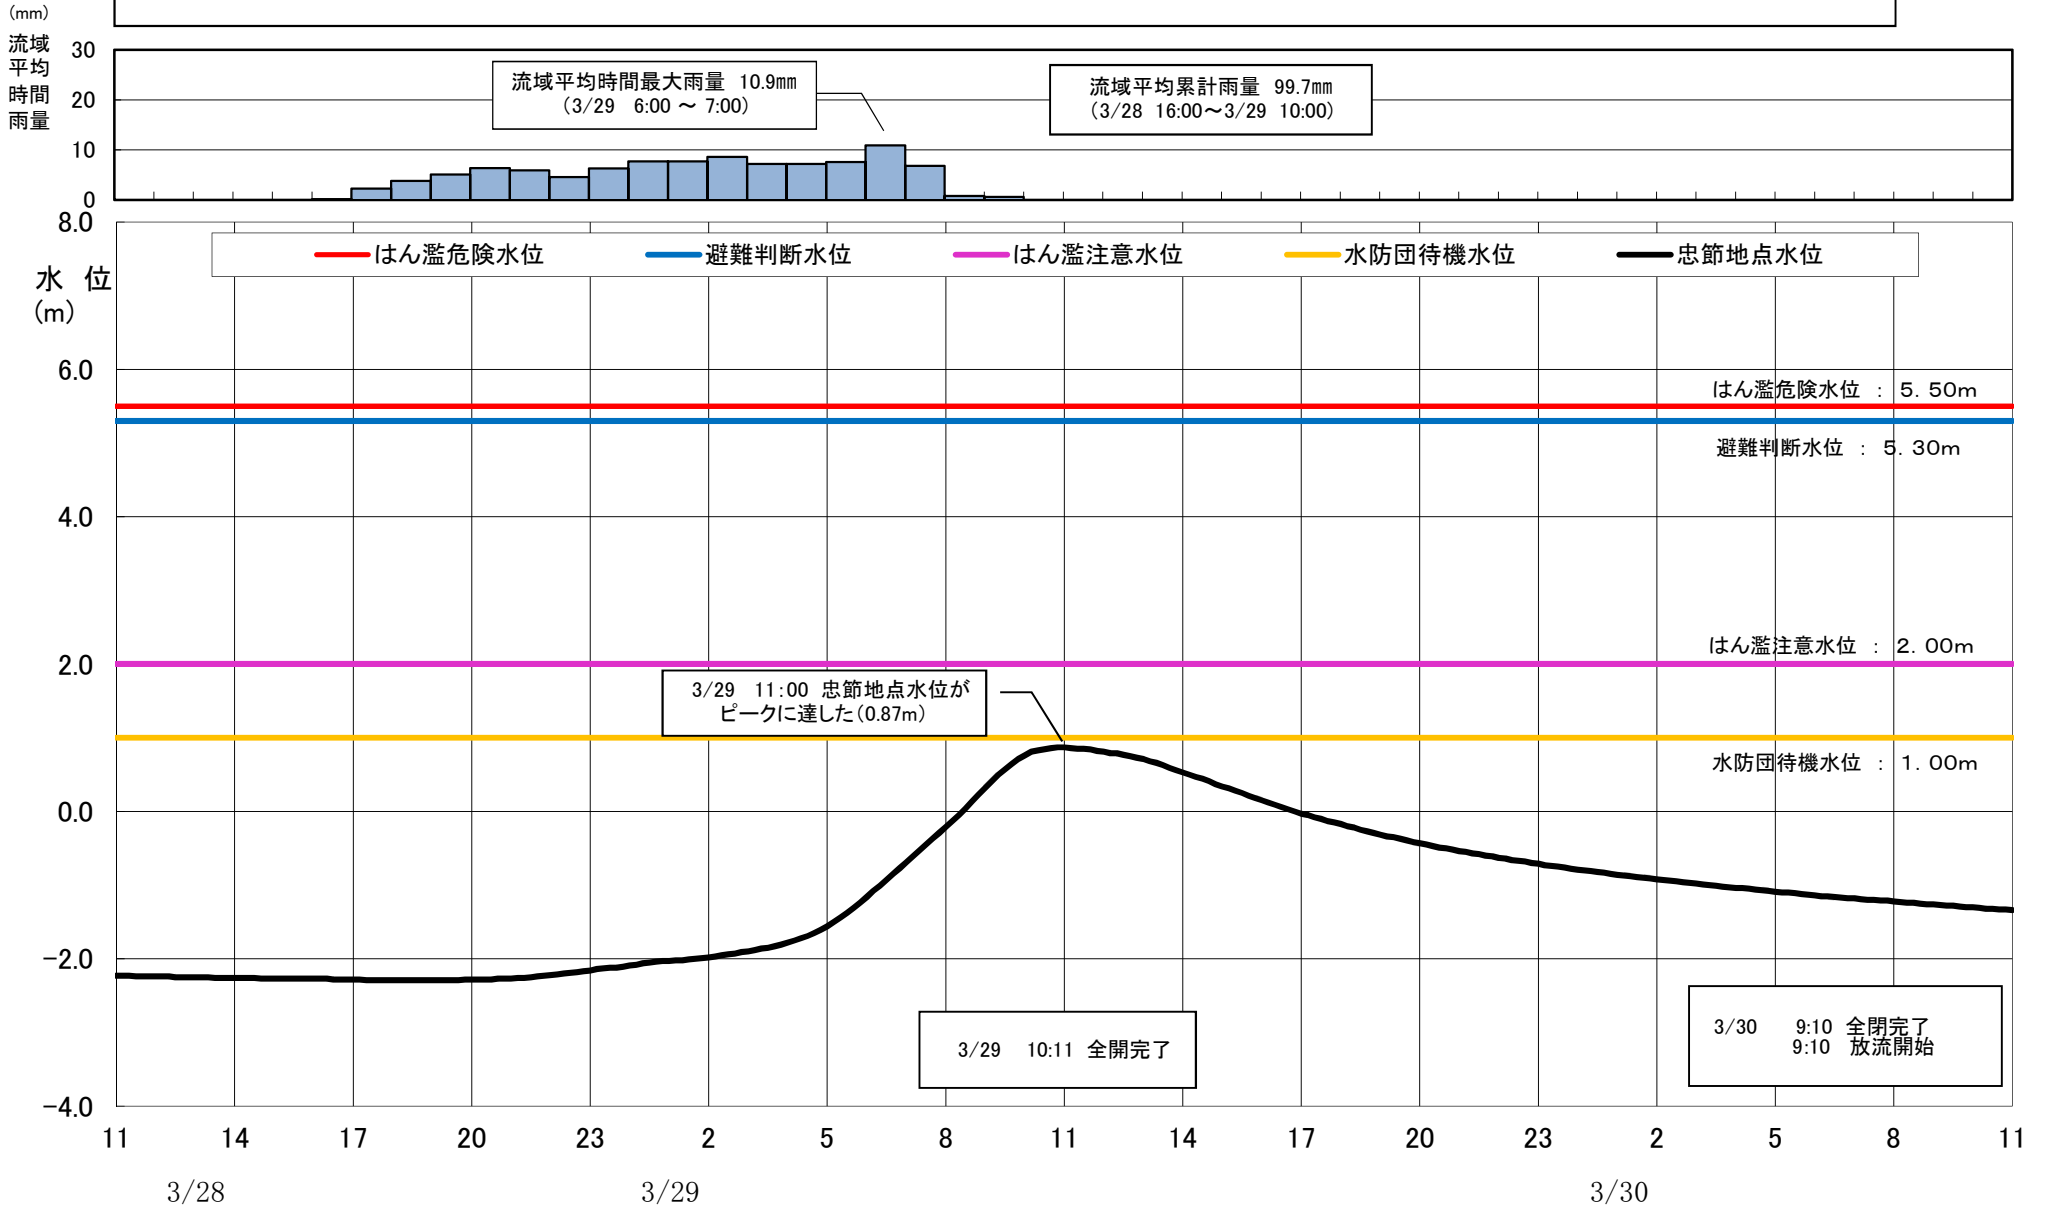
2024.03.29 堰上流基準地点(忠節地点)の河川水位

○長良川流域平均雨量 累計雨量 100mm (3月28日 16時~3月29日 10時)

○忠節地点水位 最高水位 0.87m (3月29日 11:00) (T.P. +13.43m)
