## 令和5年度水質事故対応訓練を実施しました

群馬用水は、県央地域 8 市町村の水道用水及び 7 市町村の農地を潤す農業用水として、利根川から取水した水を地域へ送水するための重要な水路施設です。

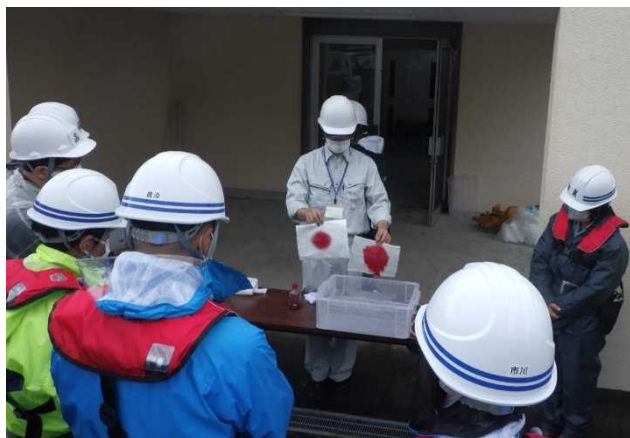
①講義

NPO 法人自然エネルギー・環境協会より油の特性等による実演を交えた講義を受けました。写真はオイルマットの実演です。

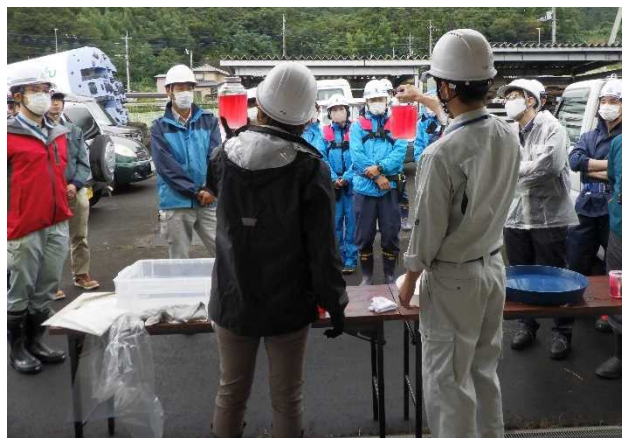
②講義

油に中和剤を入れると、油の粒子が細くなり水中に分散して吸着回収ができなくなります。このため、水路では中和剤を使うことはできません。

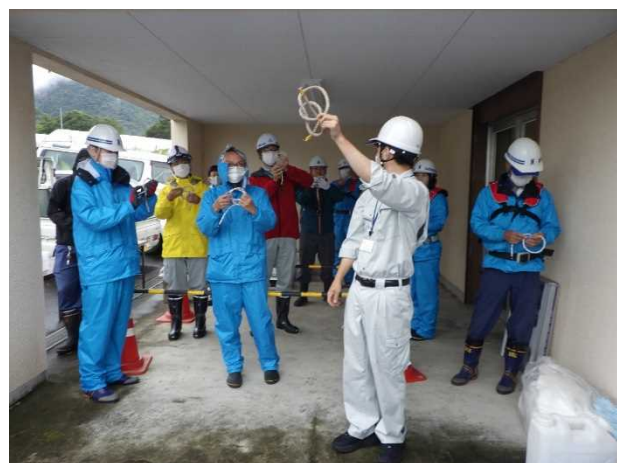
③ロープワークの練習

オイルフェンスの設置に使う「もやい結び」と「巻き結び」を練習しました。

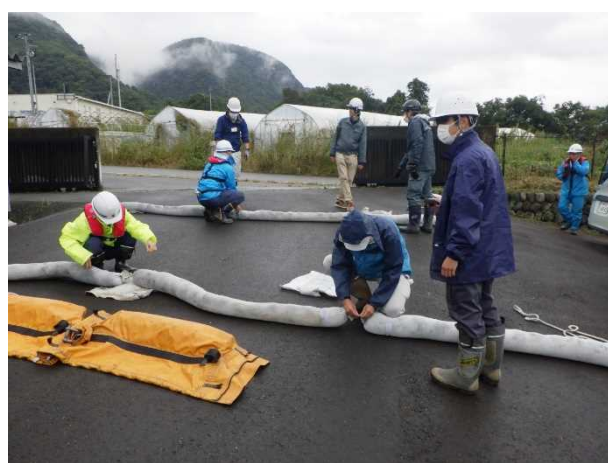
④オイルフェンスの連結

1本2mの吸着型のオイルフェンスは、水路幅に合わせて連結して使用します。

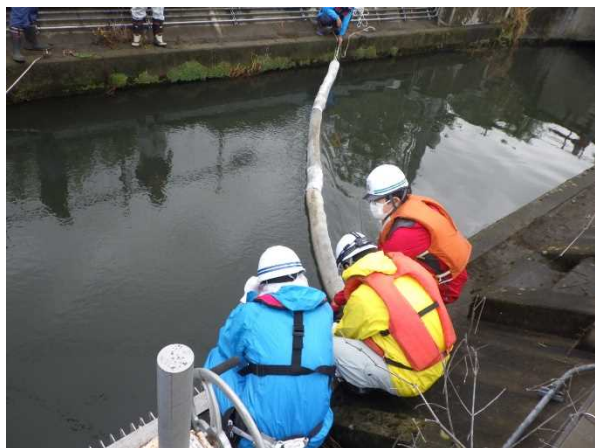
⑤設置訓練

オイルフェンスは、水路に対して斜めに隙間なく張るように練習しました。斜めに張ることで油の回収が容易になります。

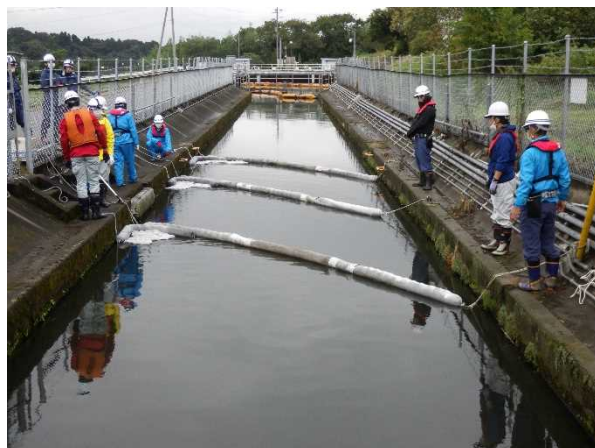
⑥設置訓練

3重にオイルフェンスを設置しました。実際の水質事故でも2重、3重に設置すると効果が高まります。今回は土のうにより端部を固定しています。
