独立行政法人水資源機構

筑後川下流総合管理所

ちくごおおぜき  
**筑後大堰では洪水時の  
操作（ゲート全開）を実施しました**

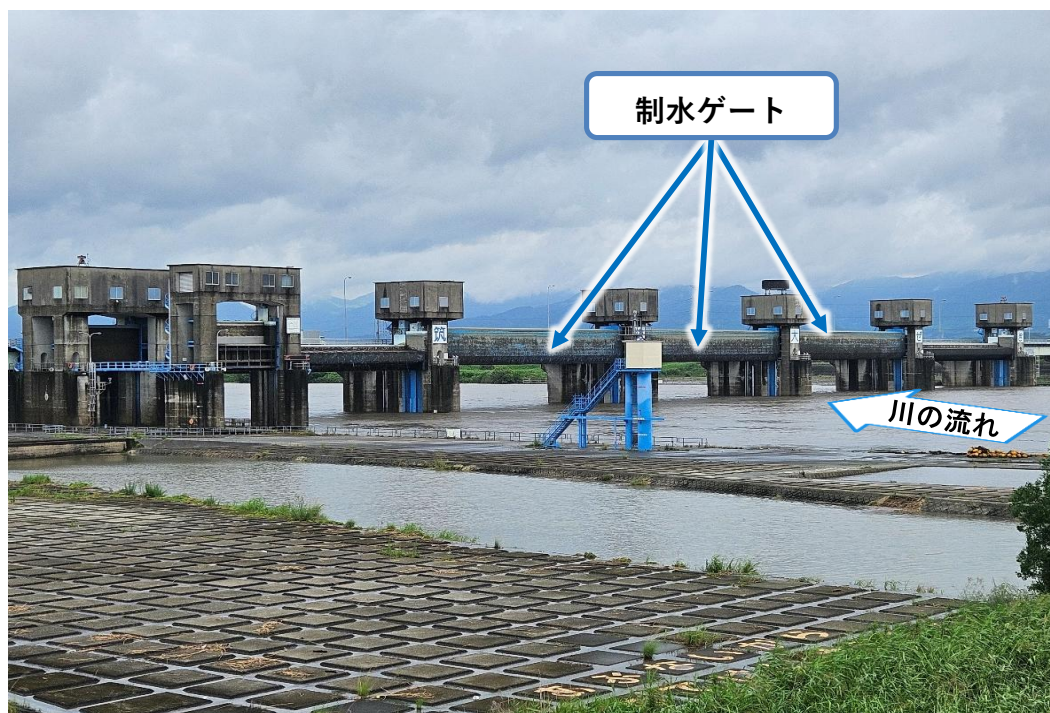
7月4日12時撮影

ゲート全開操作開始後の筑後大堰  
(左岸上流側から筑後大堰を望む)

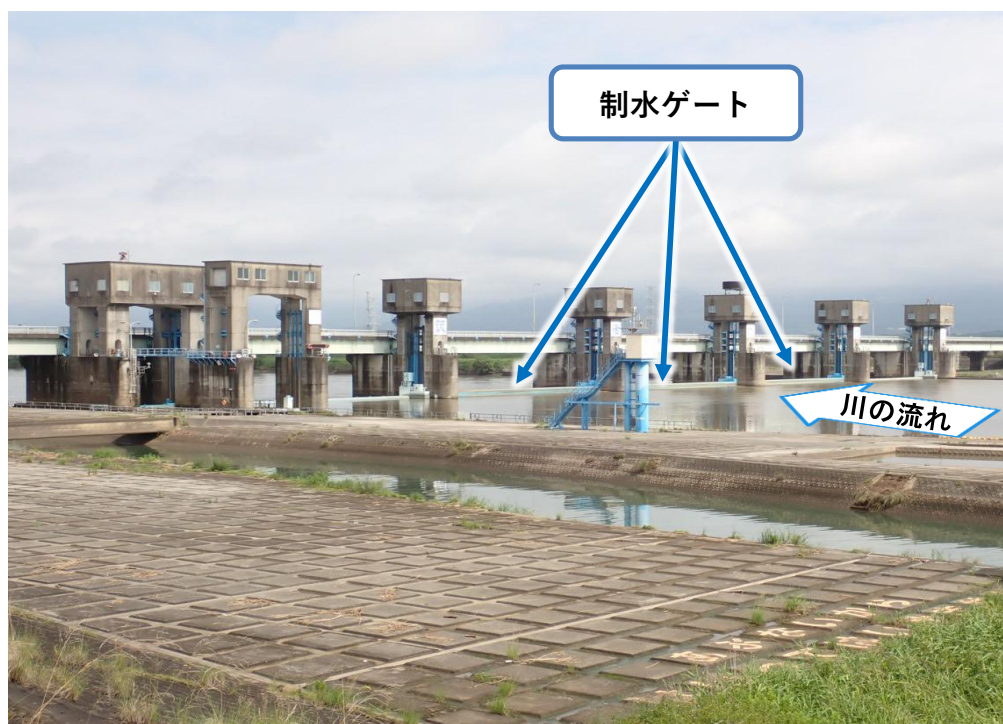
7月7日9時撮影

ゲート全開操作終了後の筑後大堰  
(左岸上流側から筑後大堰を望む)

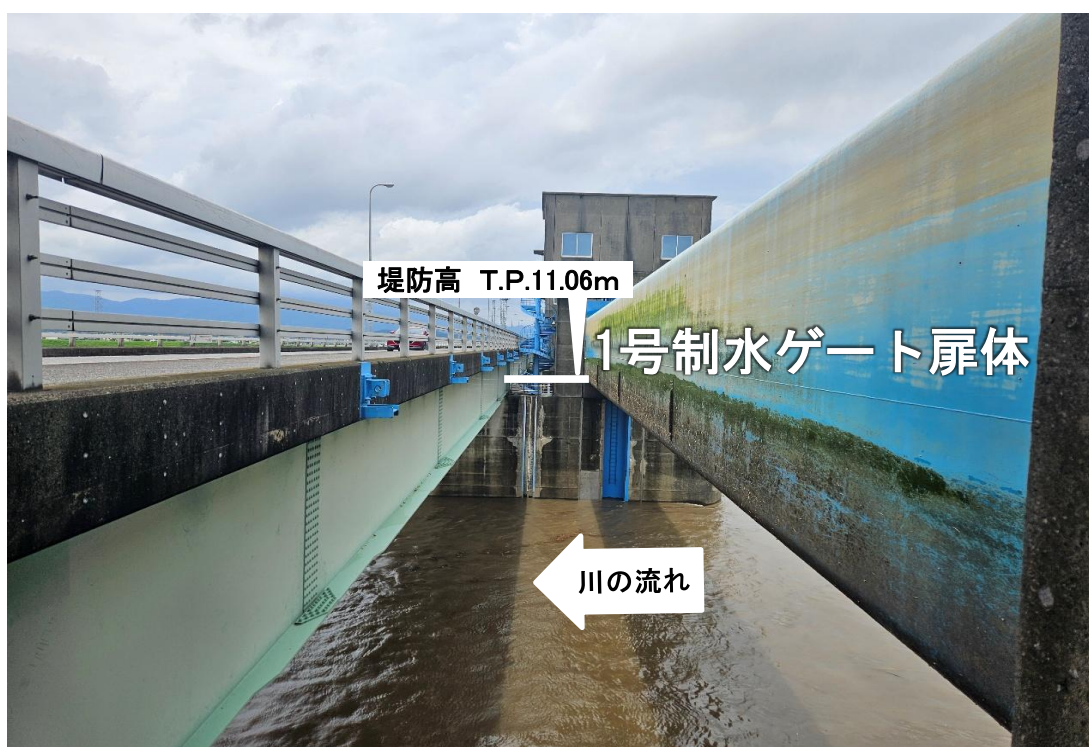
7月4日12時撮影

ゲート全開操作開始後の筑後大堰  
(1号制水ゲートを左岸から右岸方向に望む)

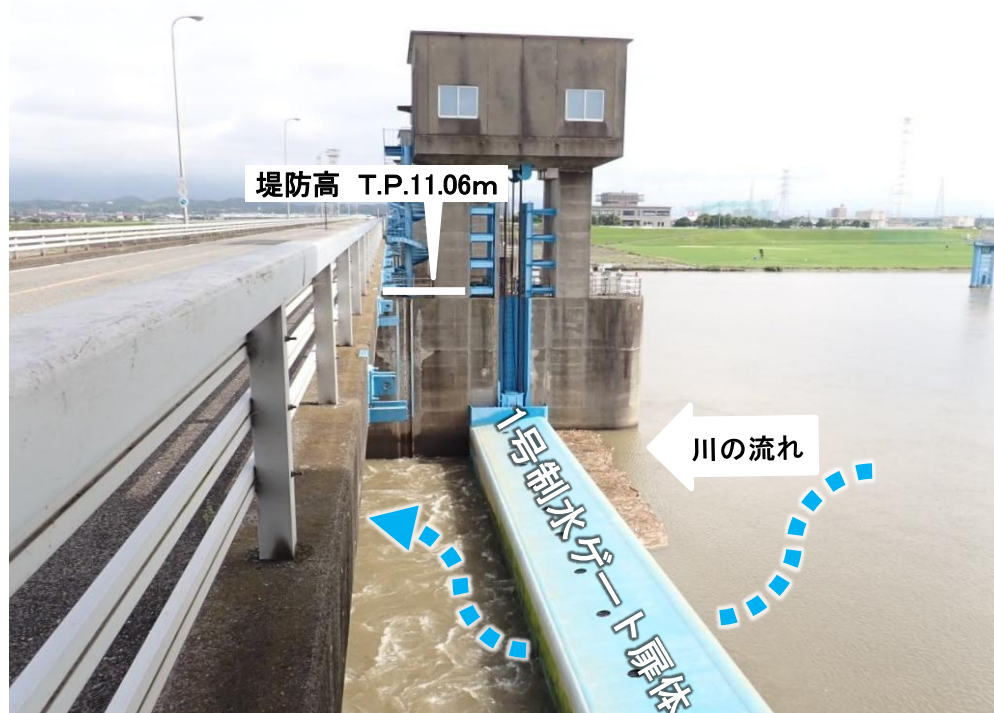
7月7日9時撮影

ゲート全開操作終了後の筑後大堰  
(1号制水ゲートを左岸から右岸方向に望む)

※ゲートを着水させ、ゲートの下から放流(アンダーフロー)しています。

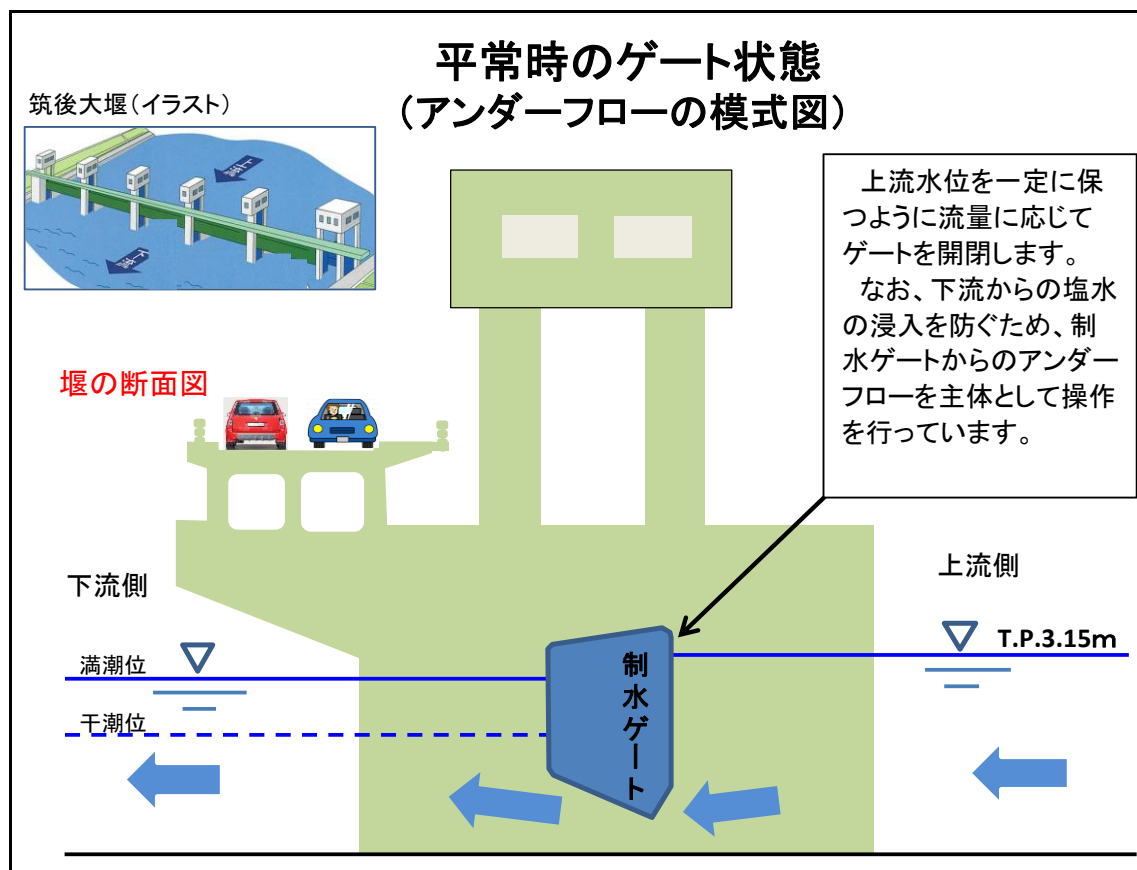
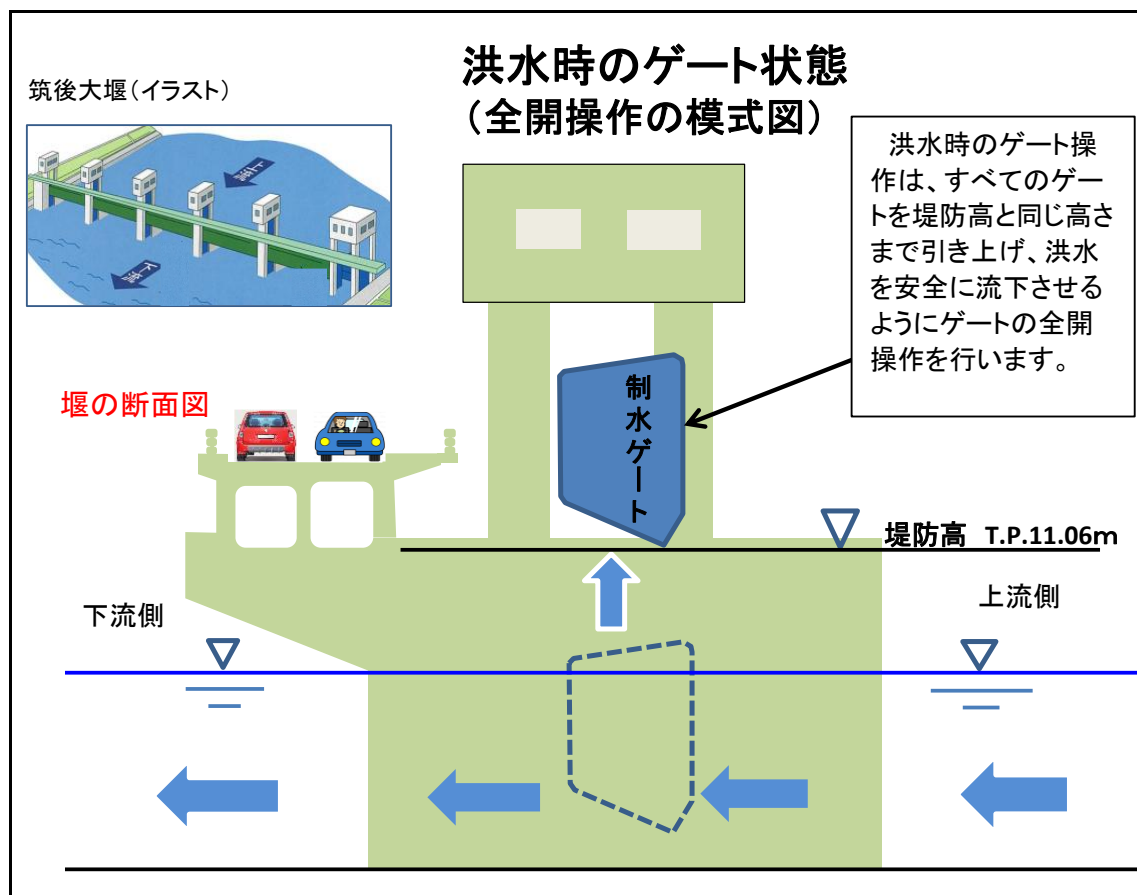
※ 堰の断面図は筑後大堰管理所側(左岸側)より見たものです。
