筑後大堰では洪水時(ゲート全開)の操作を実施中です

令和5年7月10日 独立行政法人水資源機構 筑後川下流総合管理所

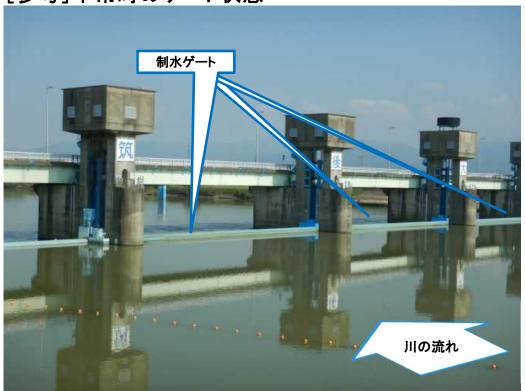
[参考]平常時のゲート状態

左岸上流側から筑後大堰を望む 洪水時のゲート状態(ゲート全開)

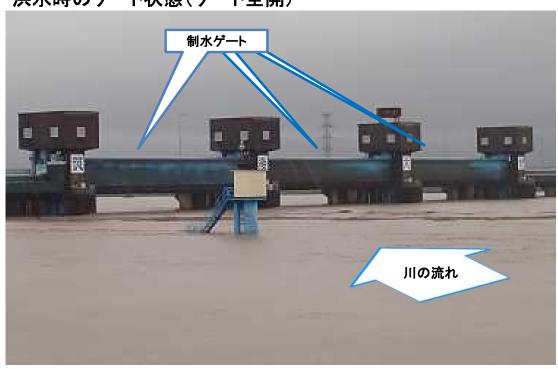
ゲート全開操作開始後の筑後大堰

ゲート全開操作時の筑後大堰 (上流から下流を望む) 令和5年7月10日10時撮影 (堰地点水位 T. P. +6.82m)

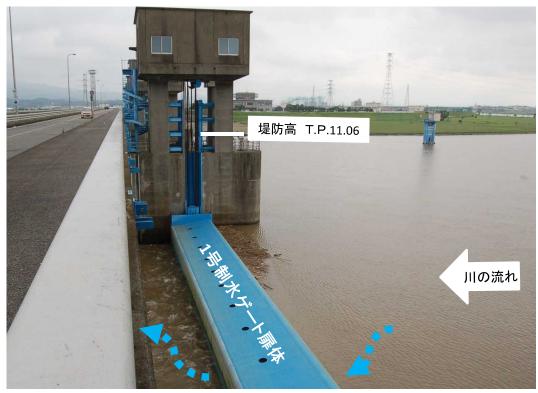
[参考]平常時のゲート状態

(1号制水ゲートを左岸から右岸方向に望む) ※ゲートを着水させ、ゲートの下から放流(アンダーフロー)しています。

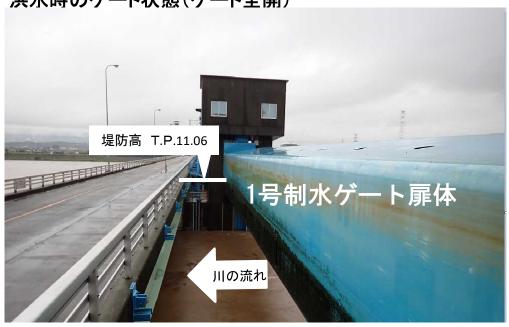
洪水時のゲート状態(ゲート全開)

(1号制水ゲートを左岸から右岸方向に望む)

7月10日10時00分撮影

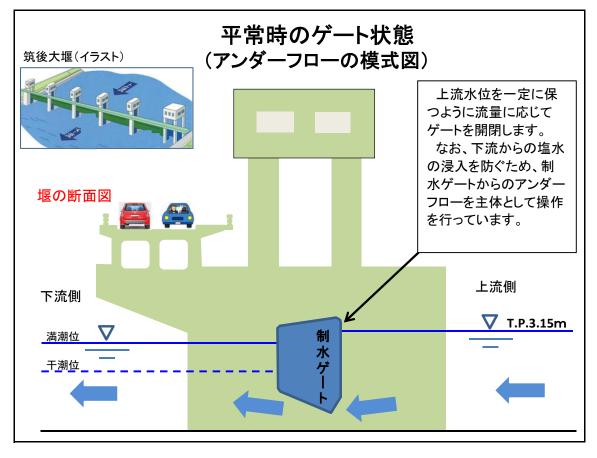
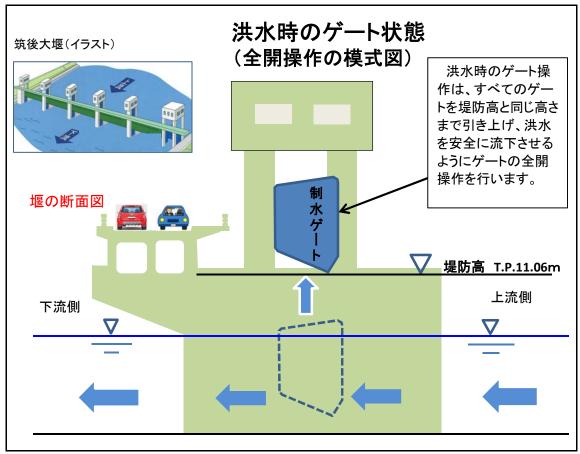
参考資料

※ 堰の断面図は筑後大堰管理所側より見たものです。
