# あぎがわ 阿木川ダム防災操作による河川水位低減効果

## 【今回の防災操作】

令和6年7月17日

独立行政法人水資源機構 阿木川ダム管理所

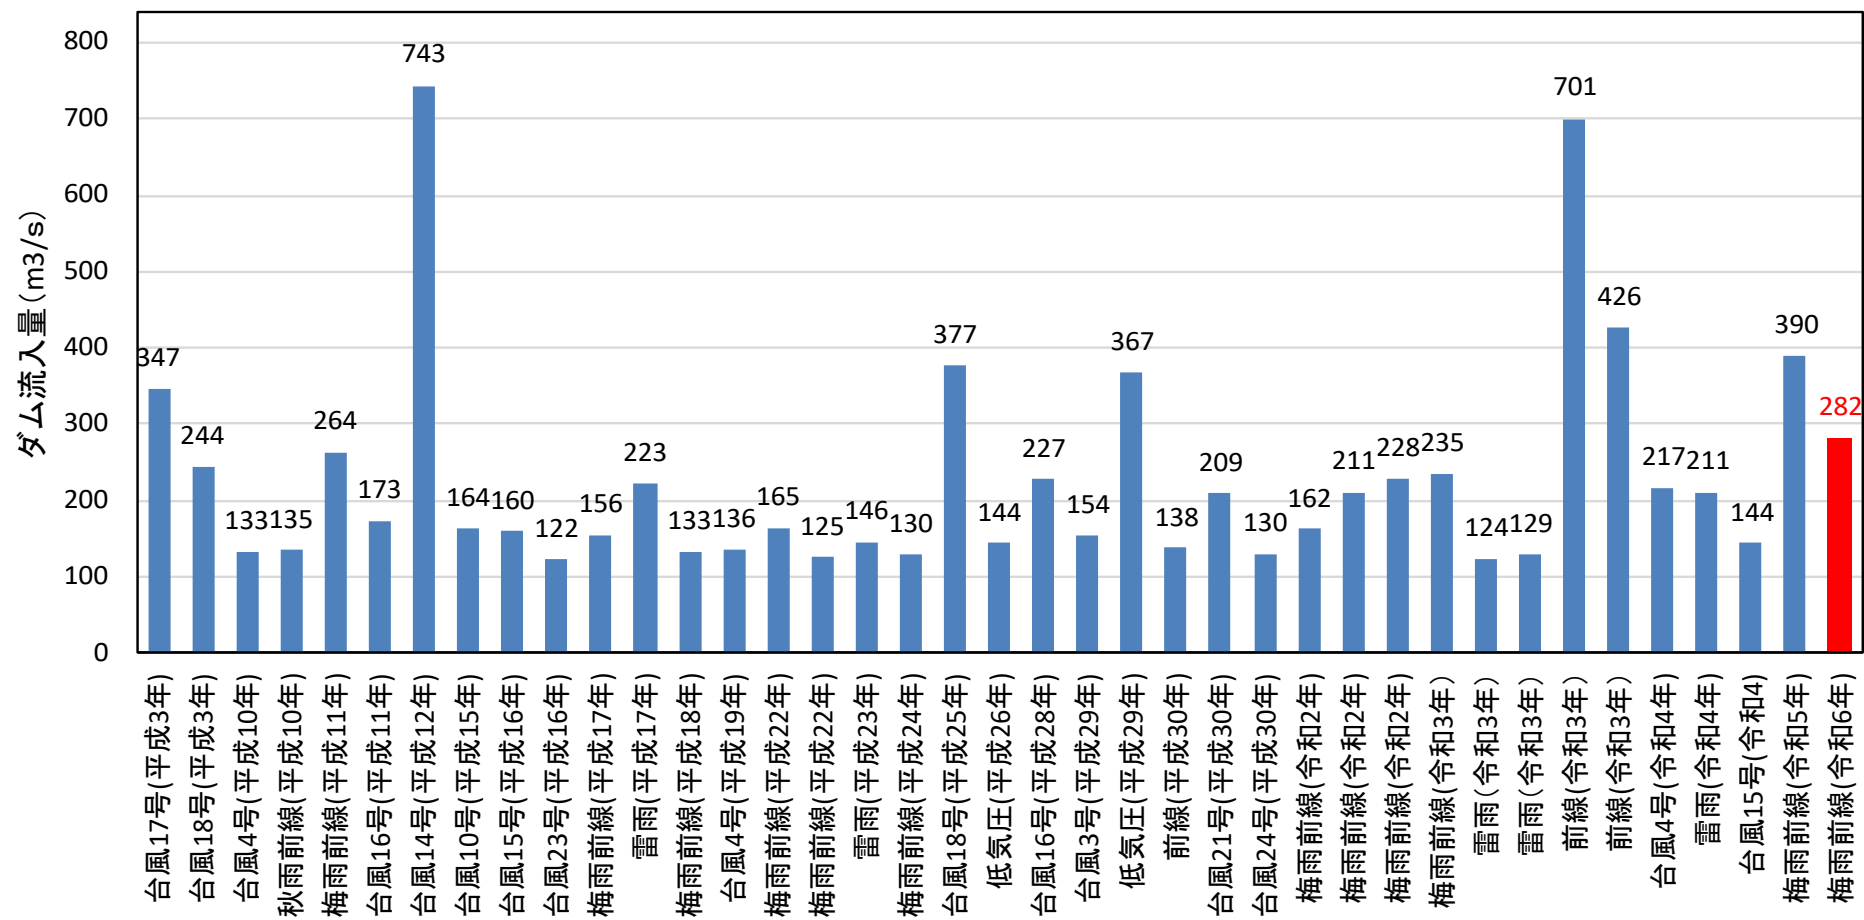
## これまでに洪水調節を実施した洪水の最大流入量

平成3年4月の管理開始以降37回の洪水調節を実施し、今回は7番目に多い毎秒約282立方メートルの流入量を記録しました。

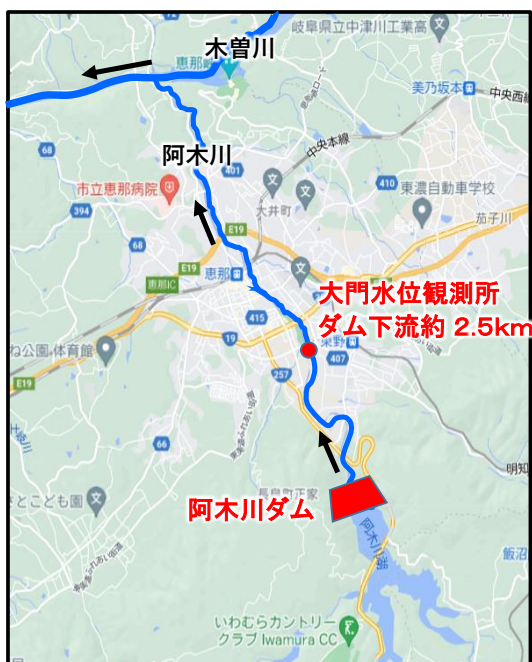
## 防災操作によるダム下流水位低減効果

### 【大門水位観測所】

- ①ダムがなかった場合、推定ではん濫危険水位 3.10mを超える最高水位 3.32mまで上昇したと考えられます。
- ②阿木川ダムの防災操作により、はん濫危険水位 3.10m以下の最高水位 1.92mまで抑えることができました。

### 防災操作によるダム下流河川水位低減効果

$$\text{①} - \text{②} = 3.32\text{m} - 1.92\text{m} = 1.40\text{m}$$

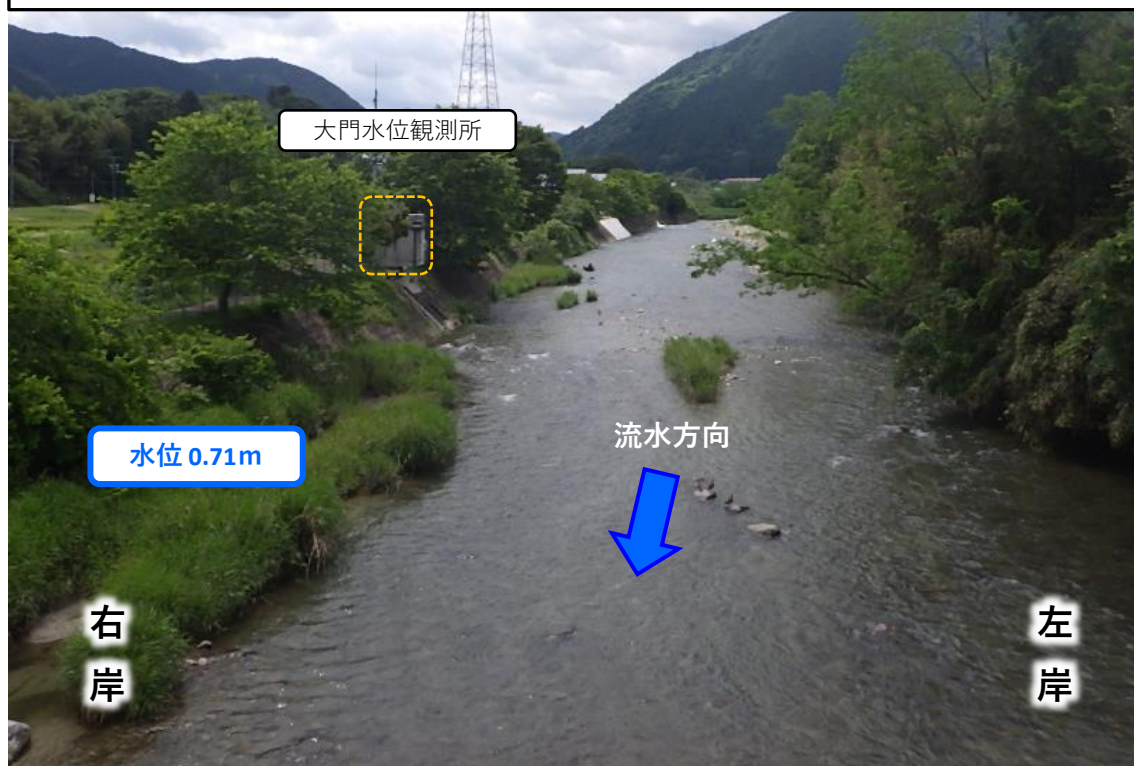
大門水位観測所地点 現地写真（平常時）（参考として令和5年6月1日の写真を掲載）

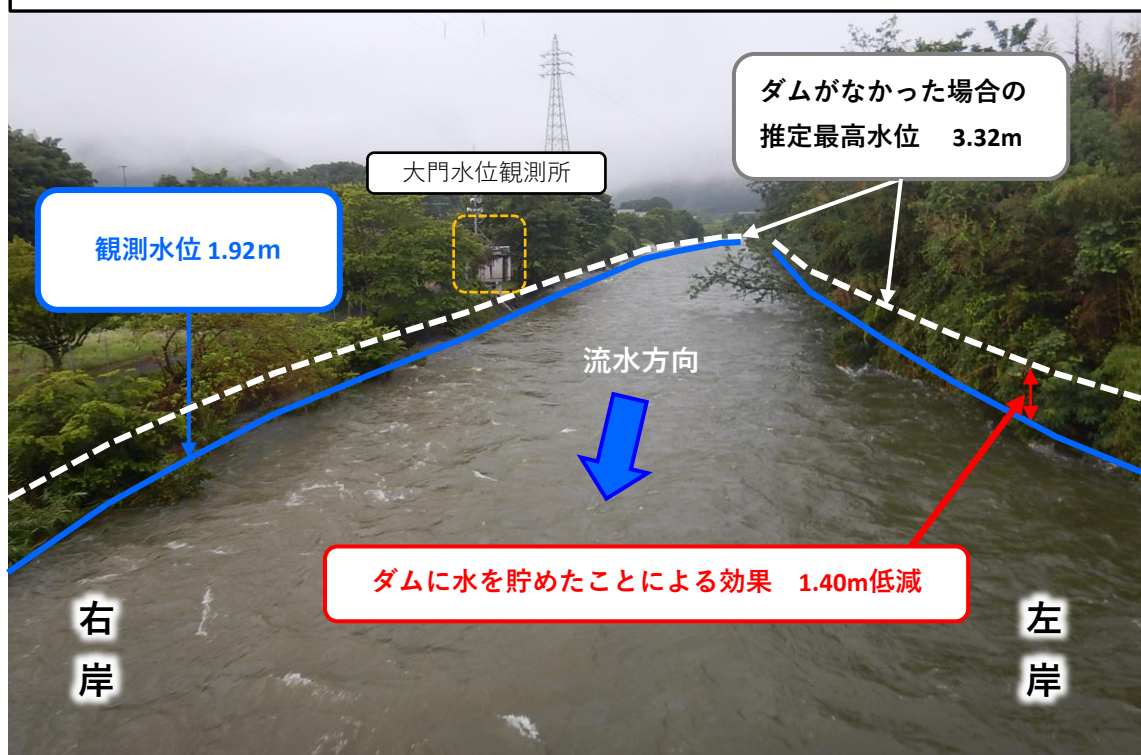
大門水位観測所地点 現地写真（洪水中）（令和6年7月17日5時50分頃撮影）

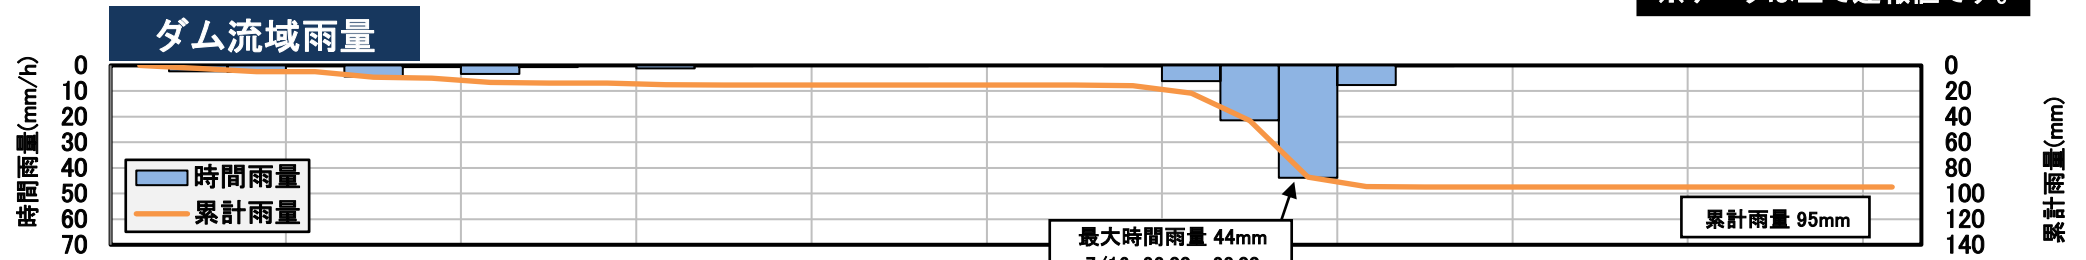
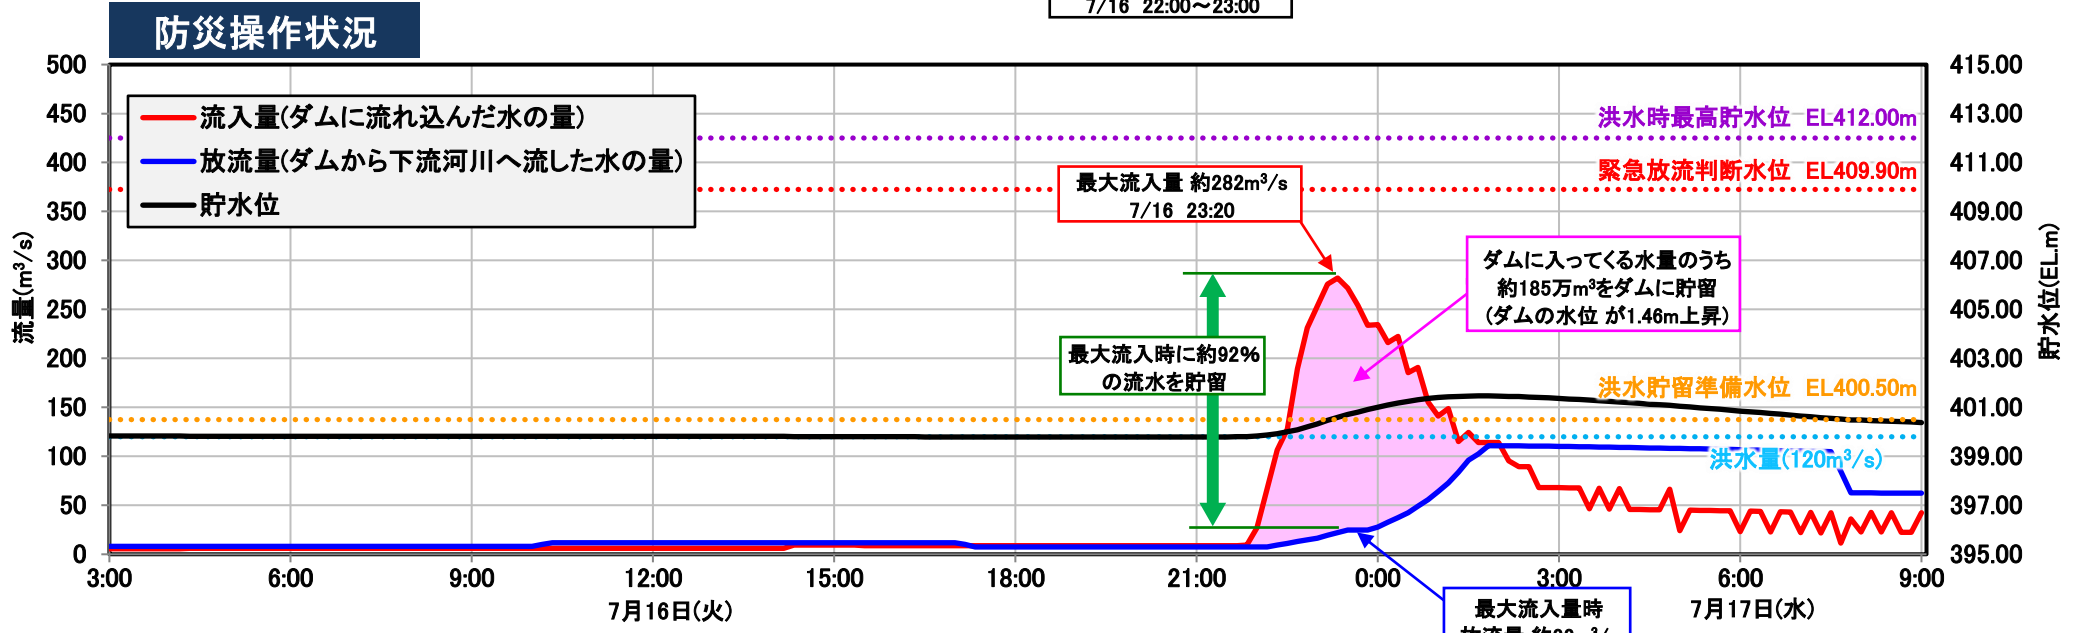
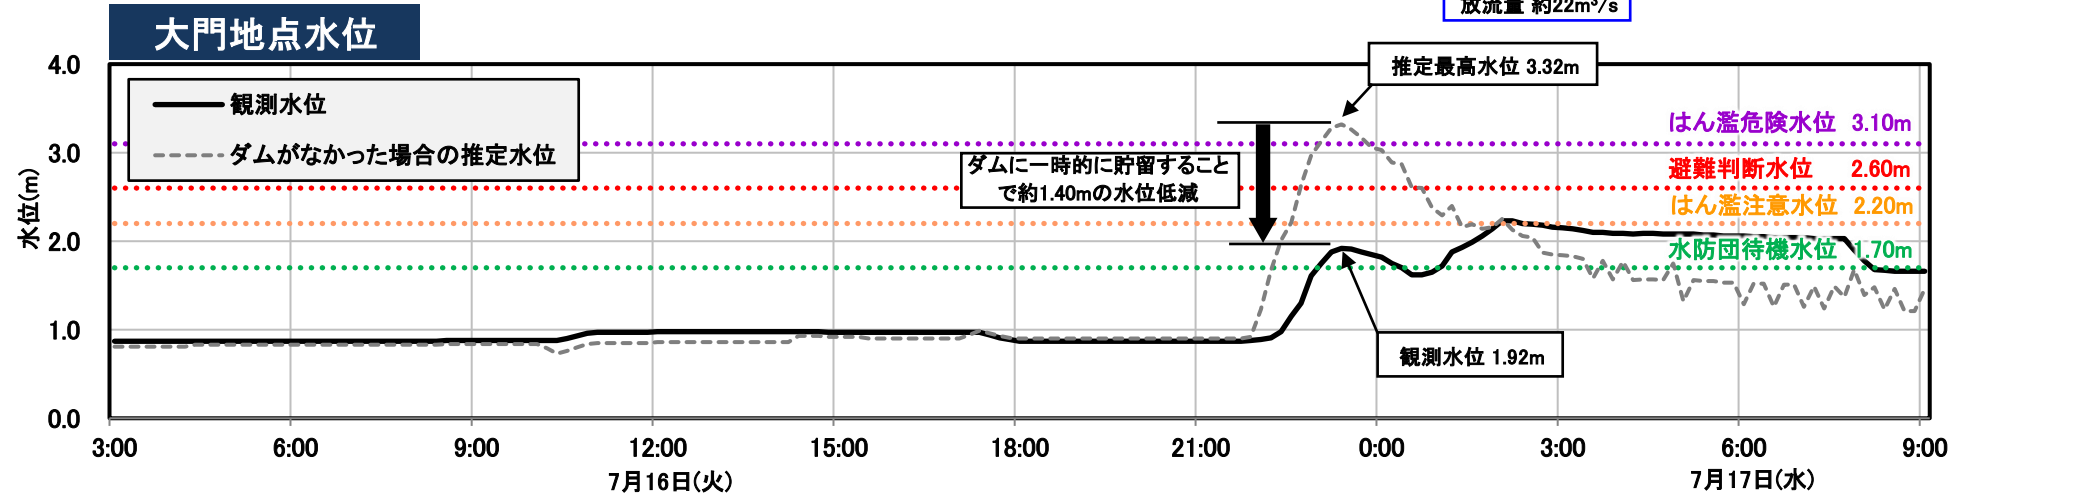
# 阿木川ダム防災操作図 令和6年7月16日～17日

※データは全て速報値です。

木曽川水系阿木川の阿木川ダム流域では、7月16日から17日にかけて総雨量約95ミリメートルの降雨を記録しました。

この降雨により阿木川ダムでは、平成3年4月の管理開始以降7番目に多い毎秒約282立方メートルの流入量を記録し、この時、当該流入量の約92%に相当する毎秒約260立方メートルの水をダムに貯留しました。
