木曽川水系各ダムの積雪状況(令和3年3月30日)

木曽川水系各ダムの令和3年3月30日時点の積雪状況は下記グラフのとおりです。

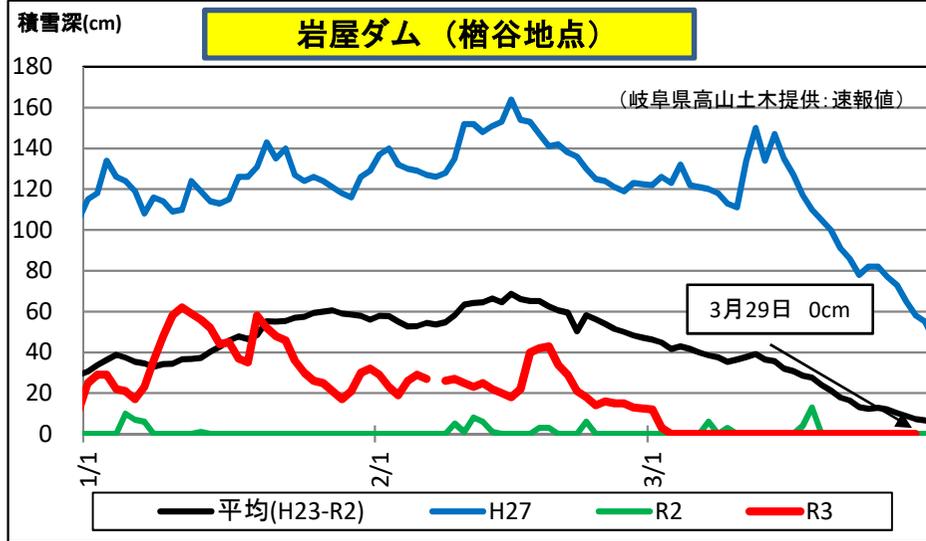
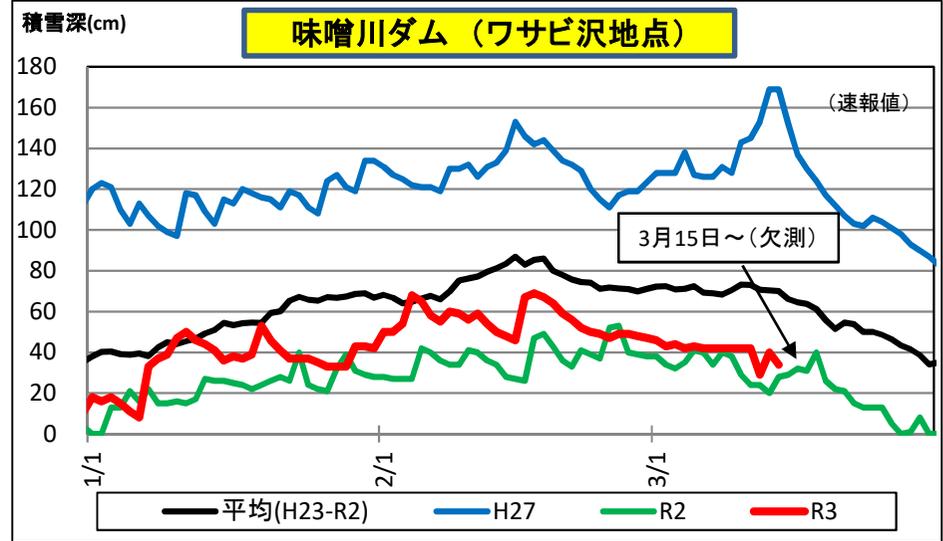
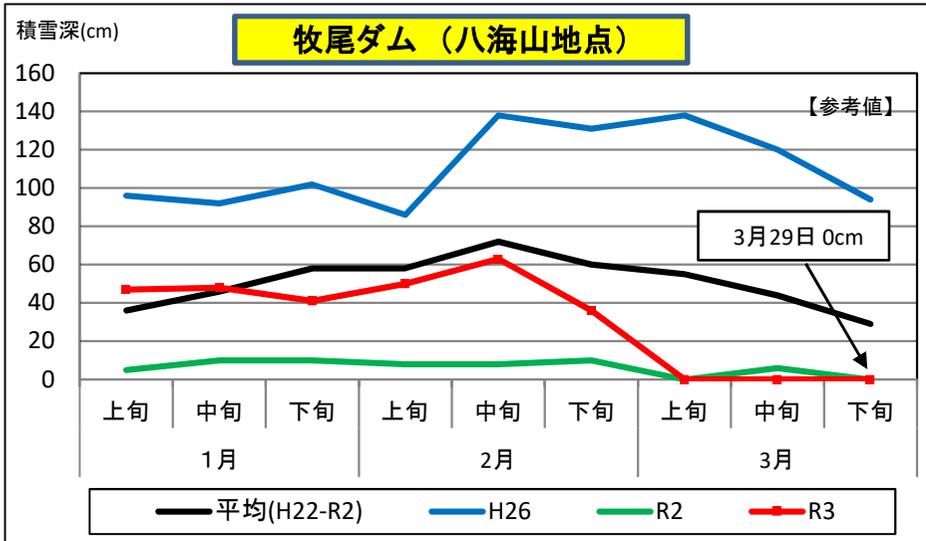
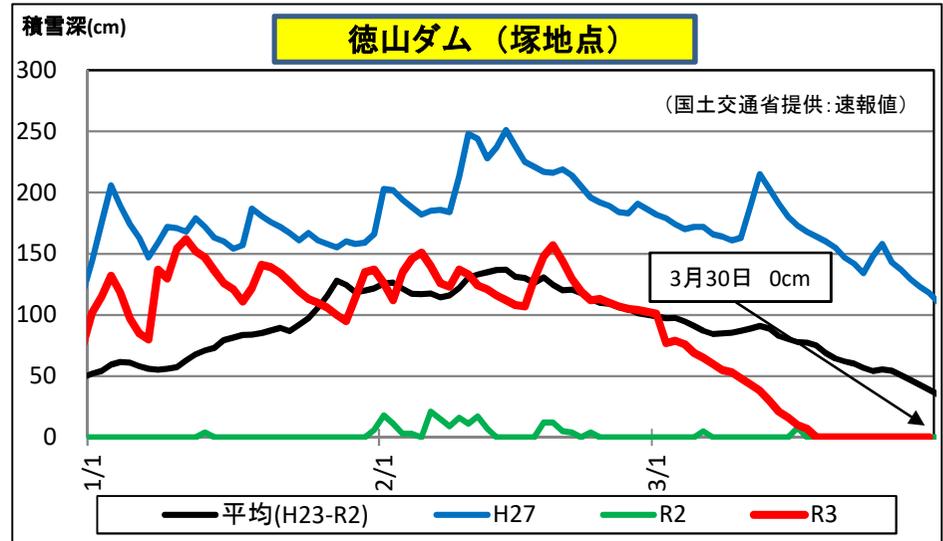
■ 全ての観測地点で平年を下回る積雪深となっています。(味噌川ダム(ワサビ沢地点)は3月15日から欠測)

※ 牧尾ダムは概ね10日毎の調査

※ グラフ線のうち、積雪が近10年で最も多かった年を **■** 線、最も少なかった年を **■** 線で表示している。
 ※ 牧尾ダム(八海山地点)はダム上流御嶽山頂部の積雪状況把握のため、冬期に積雪のみ臨時に観測するものです。
