木曽川水系各ダムの積雪状況(令和4年3月28日)

木曽川水系各ダムの令和4年3月28日時点の積雪状況は下記グラフのとおりです。

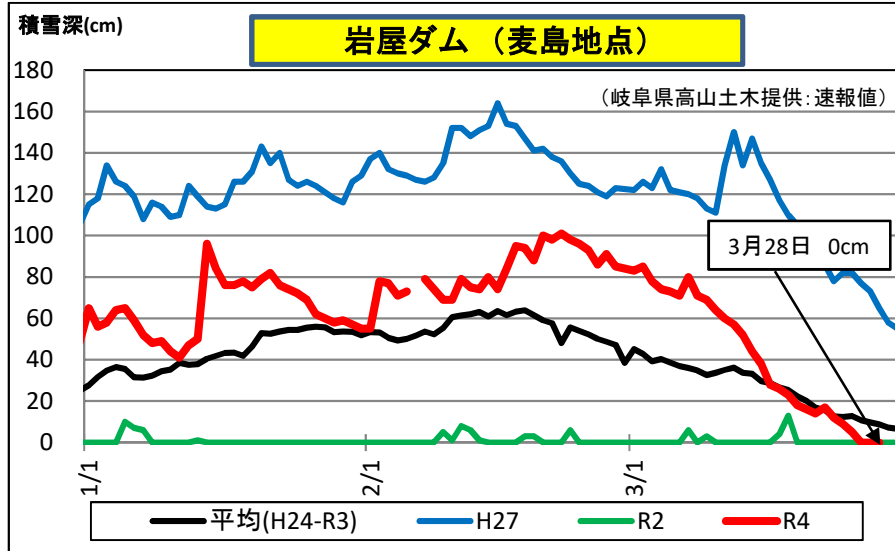
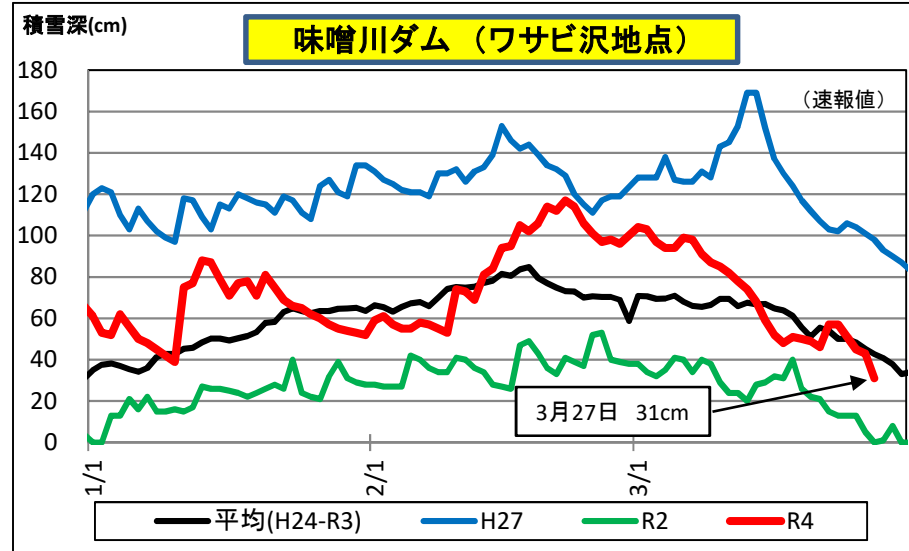
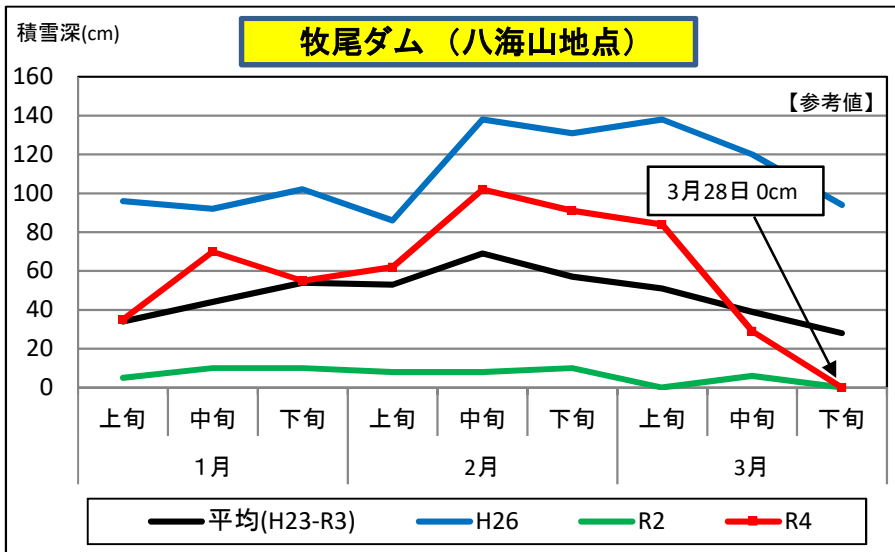
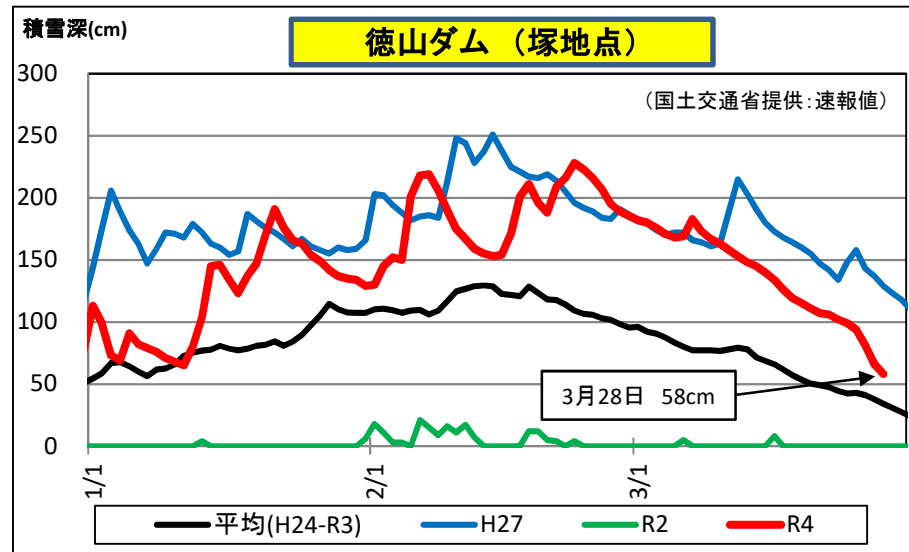
■徳山ダムの観測地点では平年を上回る積雪深となっていますが、岩屋ダム、味噌川ダム及び牧尾ダムの観測地点では平年を下回る積雪深となっています。※牧尾ダムは概ね10日毎の調査

※グラフ線のうち、積雪が近10年で最も多かった年を **■** 線、最も少なかった年を **■** 線で表示している。
※牧尾ダム(八海山地点)はダム上流御嶽山頂部の積雪状況把握のため、冬期に積雪のみ臨時に観測するものです。
