長良川河口堰の管理状況

No. 1040

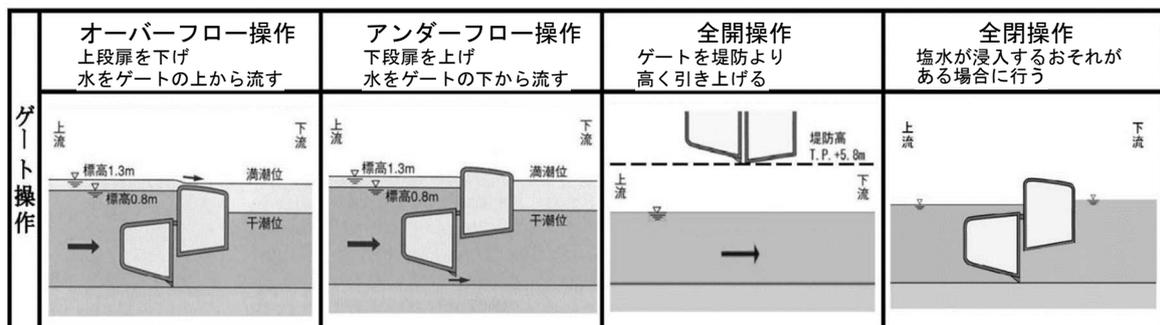
(※1) ゲート操作状況の解説：調節ゲート1号を①、調節ゲート2号を②として、9時時点のゲートの状態を表しています。

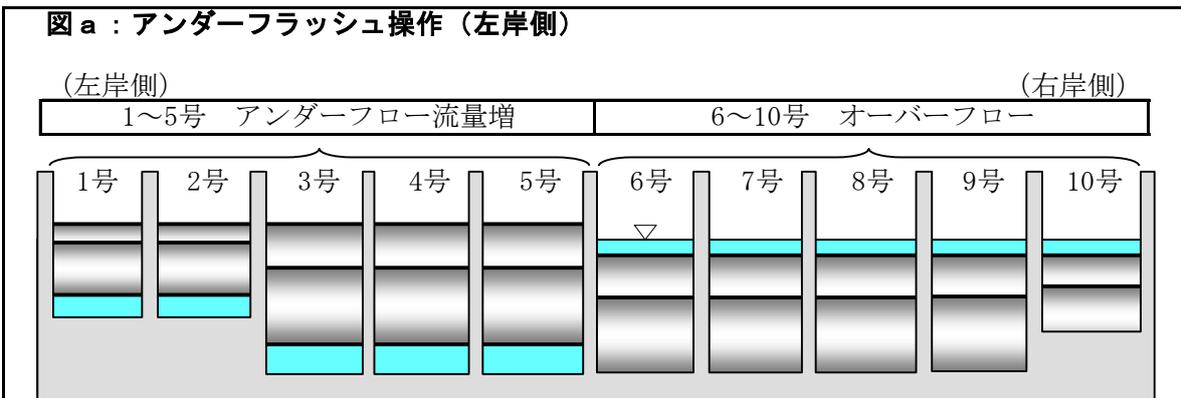
【フラッシュ操作時】

(※2) フラッシュ操作時のゲート状態
次ページ 図 a～c を参照。

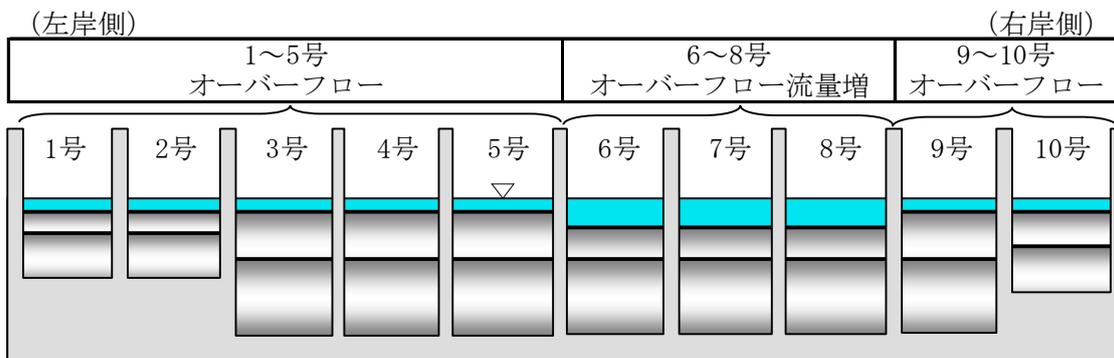
図 c : オーバーフラッシュ操作 (注)

(注) 伊勢大橋地点の表層のクロロフィル a 濃度が上昇したとき、オーバーフローによるフラッシュ操作を実施することがあります。

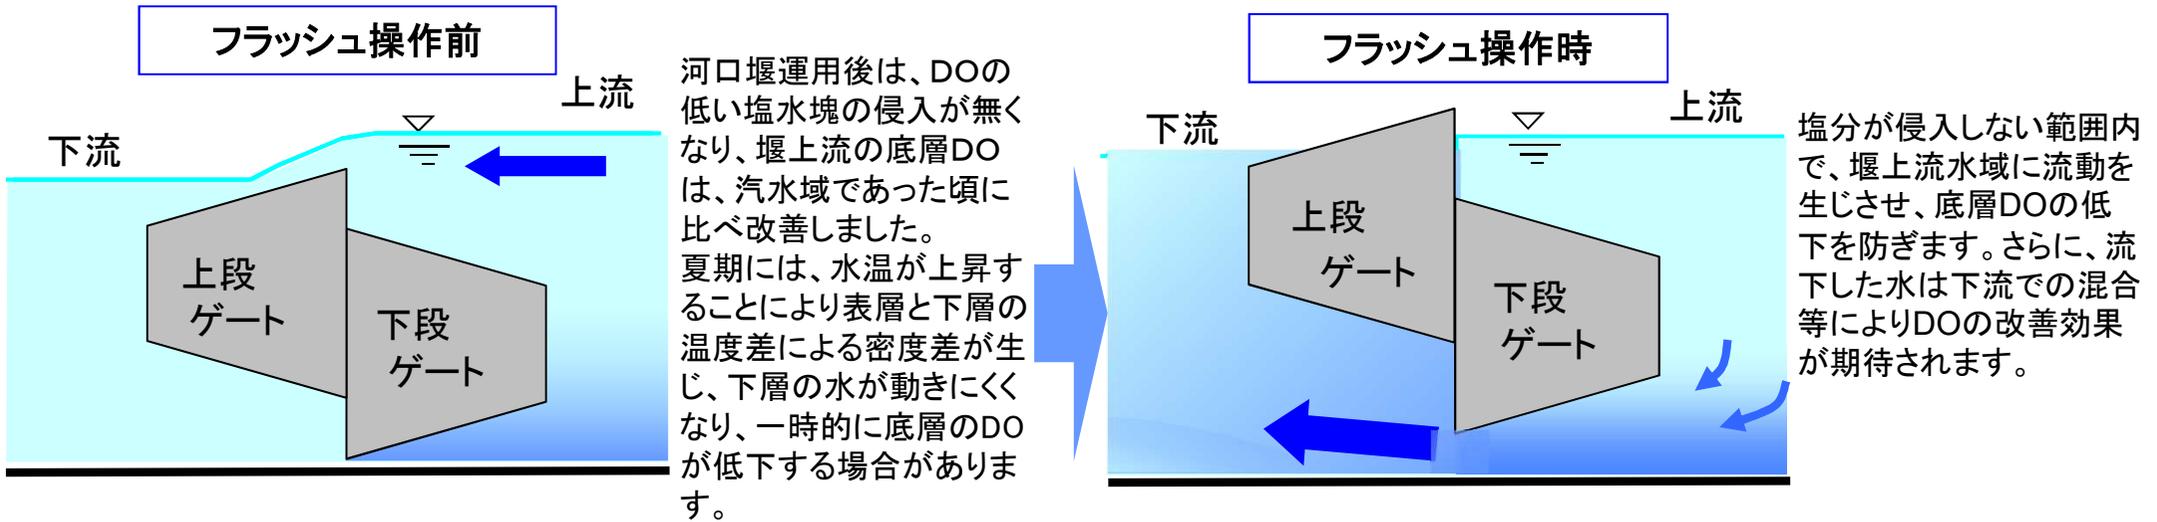
堰下流水位が満潮を迎えた後、アンダーフロー操作によって30分間、最大600m³/秒の流出量の増量操作を行う。

河川環境の保全と更なる改善に向け、夏期（4月～9月）に、堰上流河川の底層の溶存酸素量（DO）が低下する頻度を減少させることを目指す。
