令和8年3月11日  
国土交通省木曾川下流河川事務所  
水資源機構中部支社  
水資源機構揖斐川・長良川総合管理所

# 長良川河口堰の管理状況

No. 1316

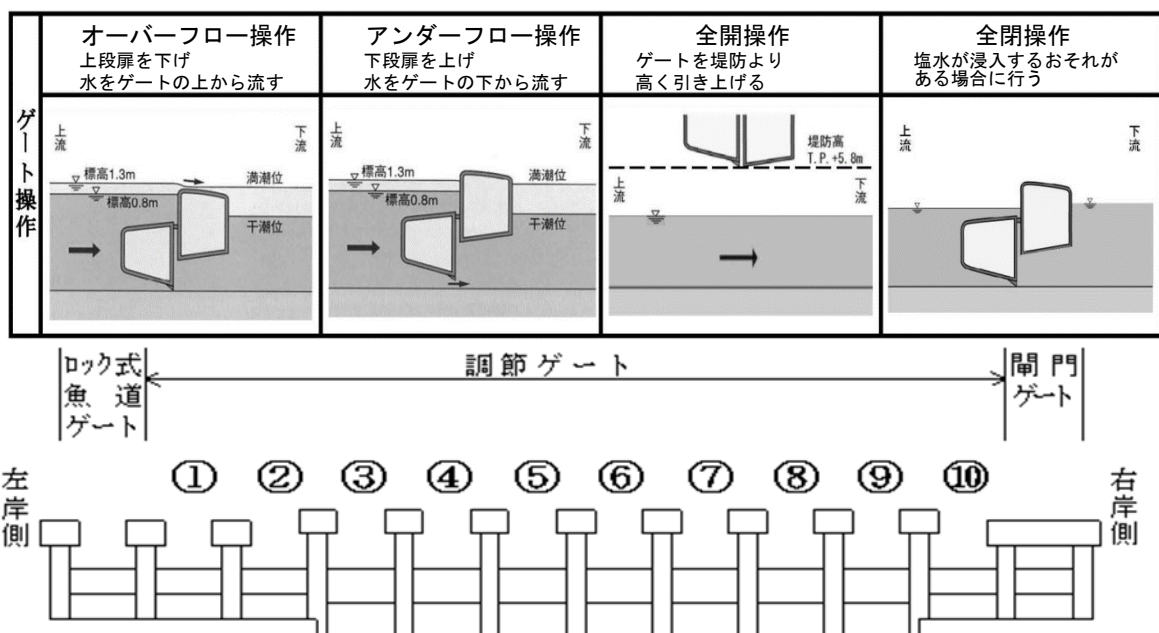
9時時点の調節ゲート操作状況(※1)				
月 日	オーバーフロー	アンダーフロー	全 開	全 閉
3月 2日	①～③、 ⑤～⑧、⑩			④、⑨(※2)
3月 3日	①～③、 ⑤～⑧、⑩			④、⑨(※2)
3月 4日	①～⑩			
3月 5日	①～⑩			
3月 6日	①～⑩			
3月 7日	①～⑩			
3月 8日	①～⑩

(※1) ゲート操作状況の解説：調節ゲート1号を①、調節ゲート2号を②として、9時時点のゲートの状態を表しています。

(※2) 整備工事のため、全閉しています。
