# 長良川河口堰の更なる弾力的な運用に関する 調査結果と今後の調査計画

令和6年6月25日

独立行政法人水資源機構  
長良川河口堰管理所

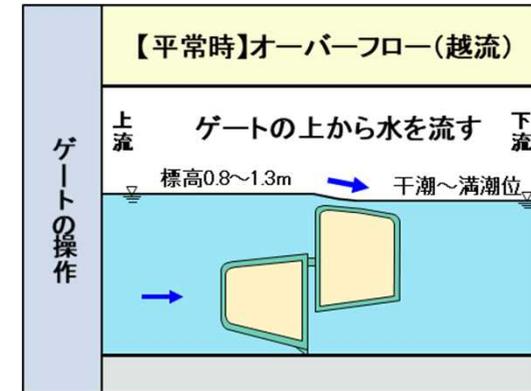
オーバーフロー（越流）操作を基本に常に水を流す操作を行い、ゲートからの魚類の遡上を考慮し、管理水位（T.P.+0.8~1.3m）の範囲で潮位の状況を見て、上流と下流の水位差が小さくなるように操作を行っている。

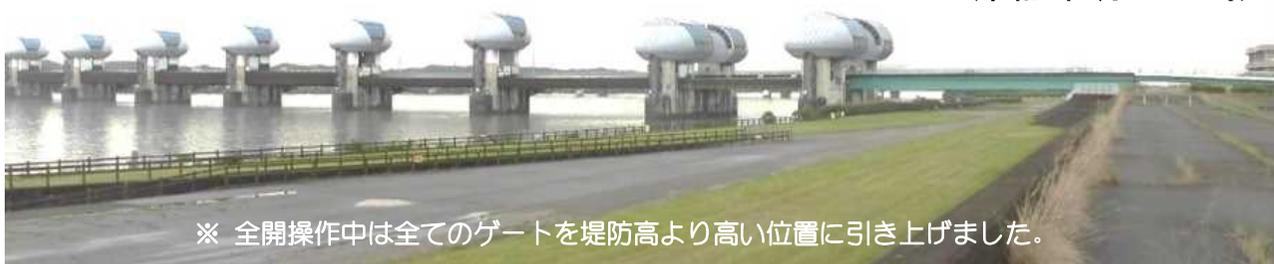
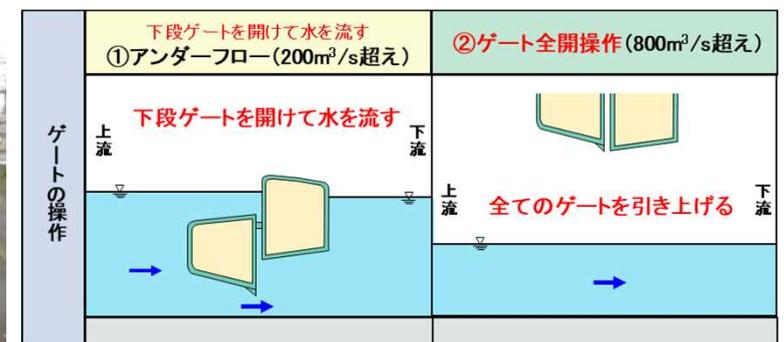
堰流入量が $200\text{m}^3/\text{s}$ を超え、さらに増加すると判断したときは下段のゲートを開けたアンダーフローの状態として、全開操作に備えます。その後、堰流入量が $800\text{m}^3/\text{s}$ に達した時には、洪水の流下に支障とならないよう、原則として、全てのゲートの下端を堤防高（標高5.8m）より高く引き上げ、ゲートを全開する操作を行っている。

ゲート全開操作中の長良川河口堰（下流より撮影）  
（令和4年7月19日19時）

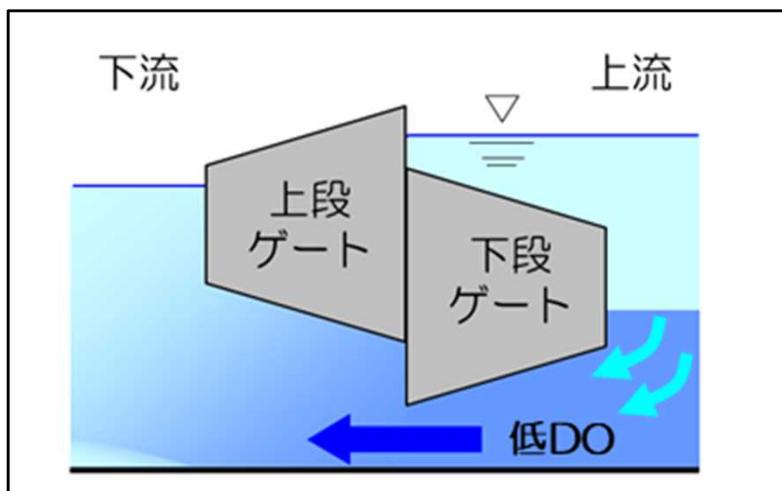
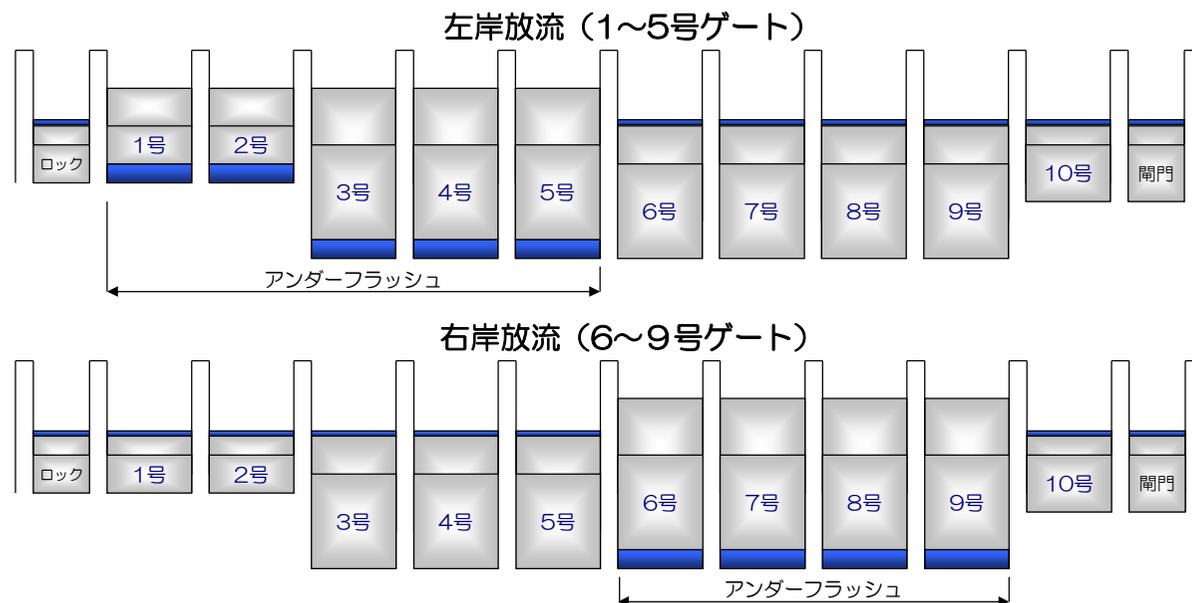
#### アンダーフラッシュ操作

- ◆ 操作の基本 : 塩水を遡上させない条件のもとで実施
- ◆ 開始基準 : 伊勢大橋地点の底層DO値7.5mg/L未満 【環境基準A類型 7.5mg/L】  
堰流入量200m<sup>3</sup>/s未満
- ◆ 最大流出量 : 堰流入量+600m<sup>3</sup>/sを基本
- ◆ 操作時間 : 30分間
- ◆ フラッシュ放流ゲート : 《左岸放流：1～5号ゲート》《右岸放流：6～9号ゲート》を繰り返し実施

※右岸については、閘門通船を考慮し、6～9号の4門放流

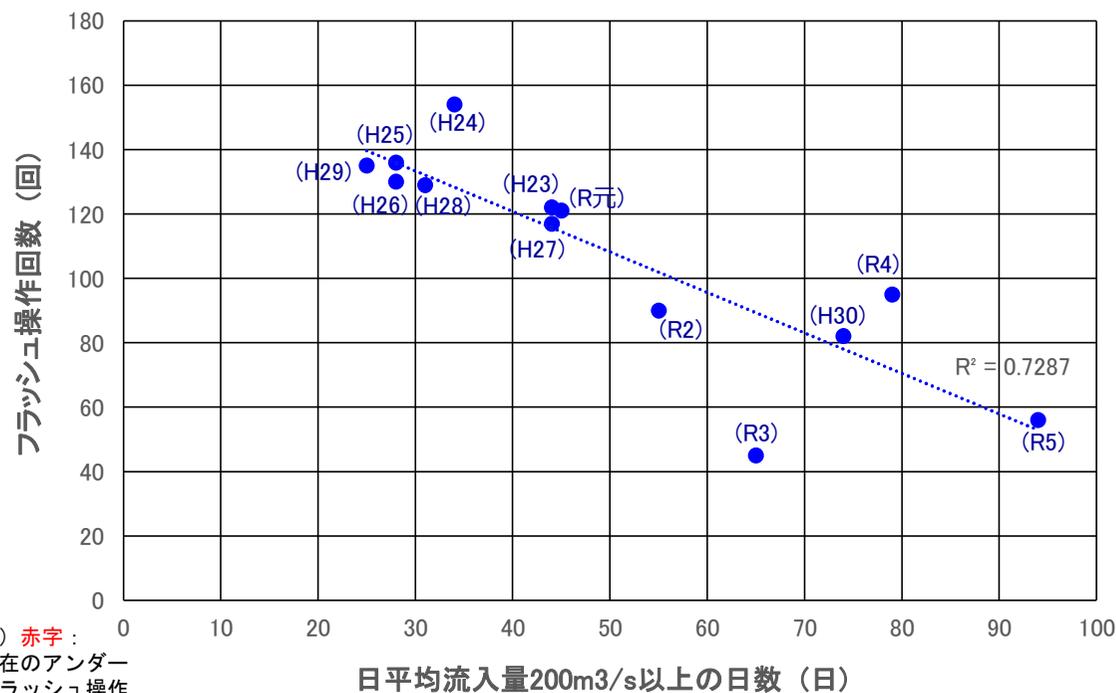
H23～R5 フラッシュ操作回数と日平均流入量200m<sup>3</sup>/s以上の日数

- 平成12年度にフラッシュ操作方法が確立し、平成22年度までの間にアンダーフラッシュ操作を年14～82回（平均約41回）実施した。
- 平成23年度にフラッシュ操作開始基準を見直し、その後、令和5年度までの間でアンダーフラッシュ操作を43～141回（平均約102回）実施した。
- 令和5年度は、アンダーフラッシュ操作を54回実施した。

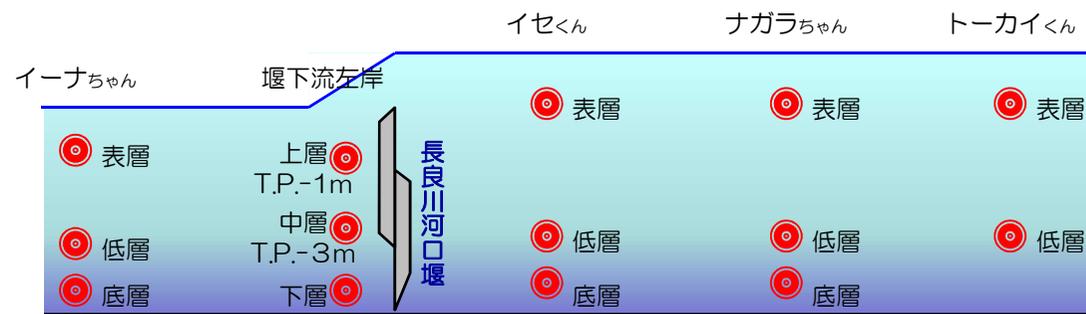
## 測定水深 (縦断)

表層：2割水深  
 低層：8割水深  
 底層・下層：河床上0.5m

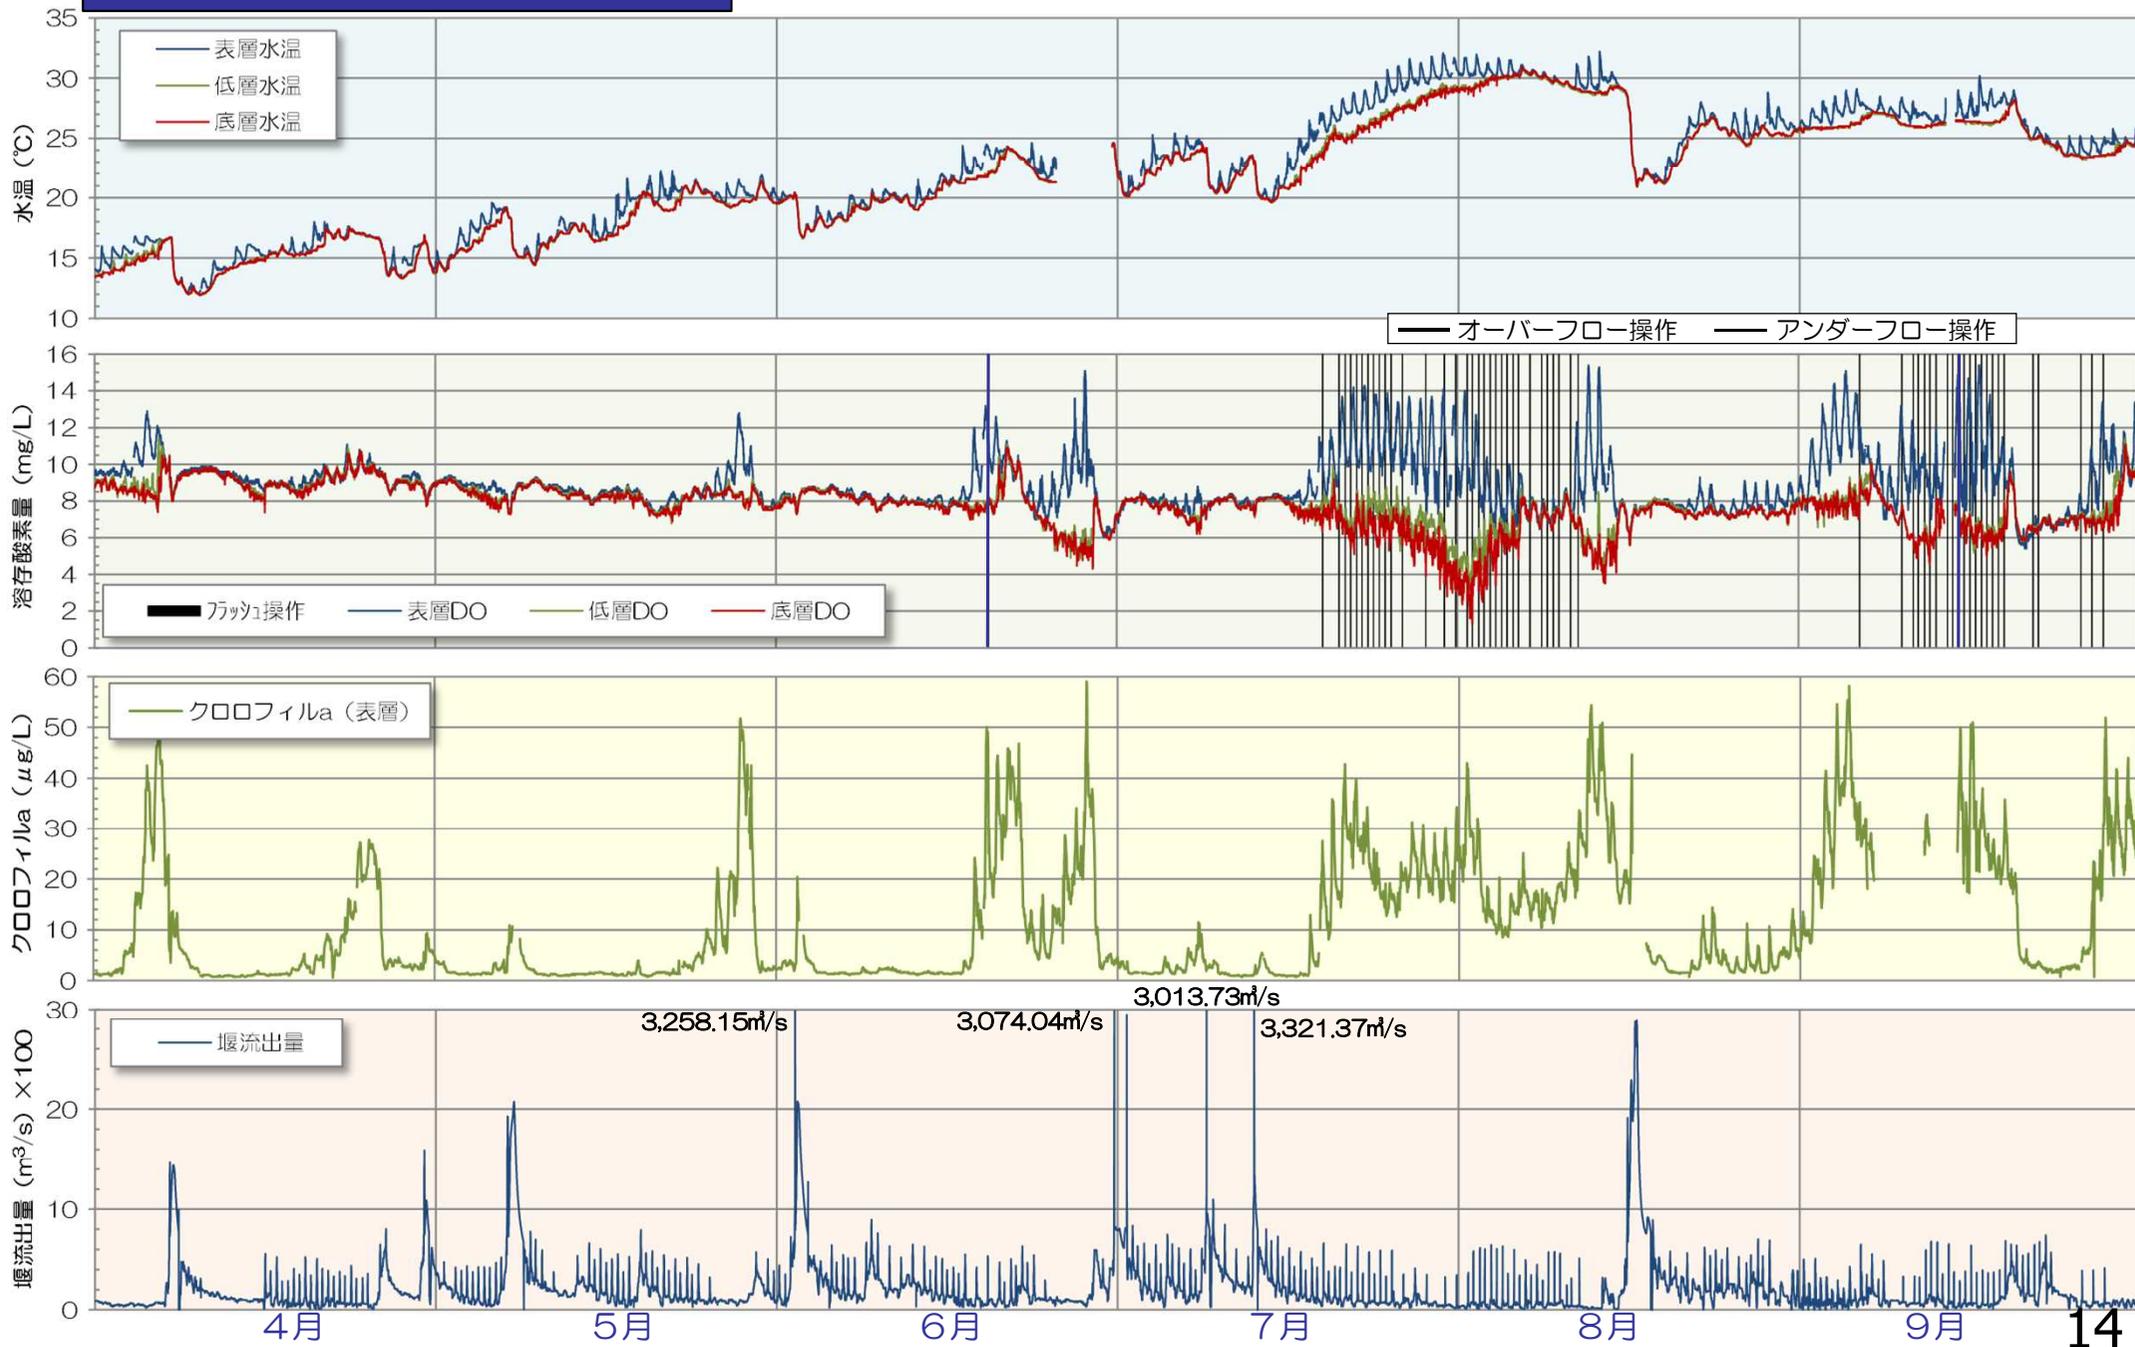
伊勢大橋 (6.4km)

《 R5.4 ~ R5.9 》

- 伊勢大橋、長良大橋ともにクロロフィルaが高濃度状態で継続するときは、表層DOと低層・底層DOと差が大きくなる傾向にある。このことは、クロロフィルaの光合成により、表層DOが高くなるとともに、流量の少ない期間が比較的長い期間継続し、表層の成層状態が形成され、このことにより下層はDOの消費が優先されたことによるものと考えている。
- 堰下流左岸観測塔、揖斐長良大橋ともに、堰からの流出量が多くなると塩化物イオン濃度は全層ともに低くなっている。このことは、出水により全層が混合されたことによるものと考えている。
- 伊勢大橋、長良川大橋におけるフラッシュ操作（操作回数54回）の影響到達前後の底層DOの状況については、概ね改善する傾向にある。

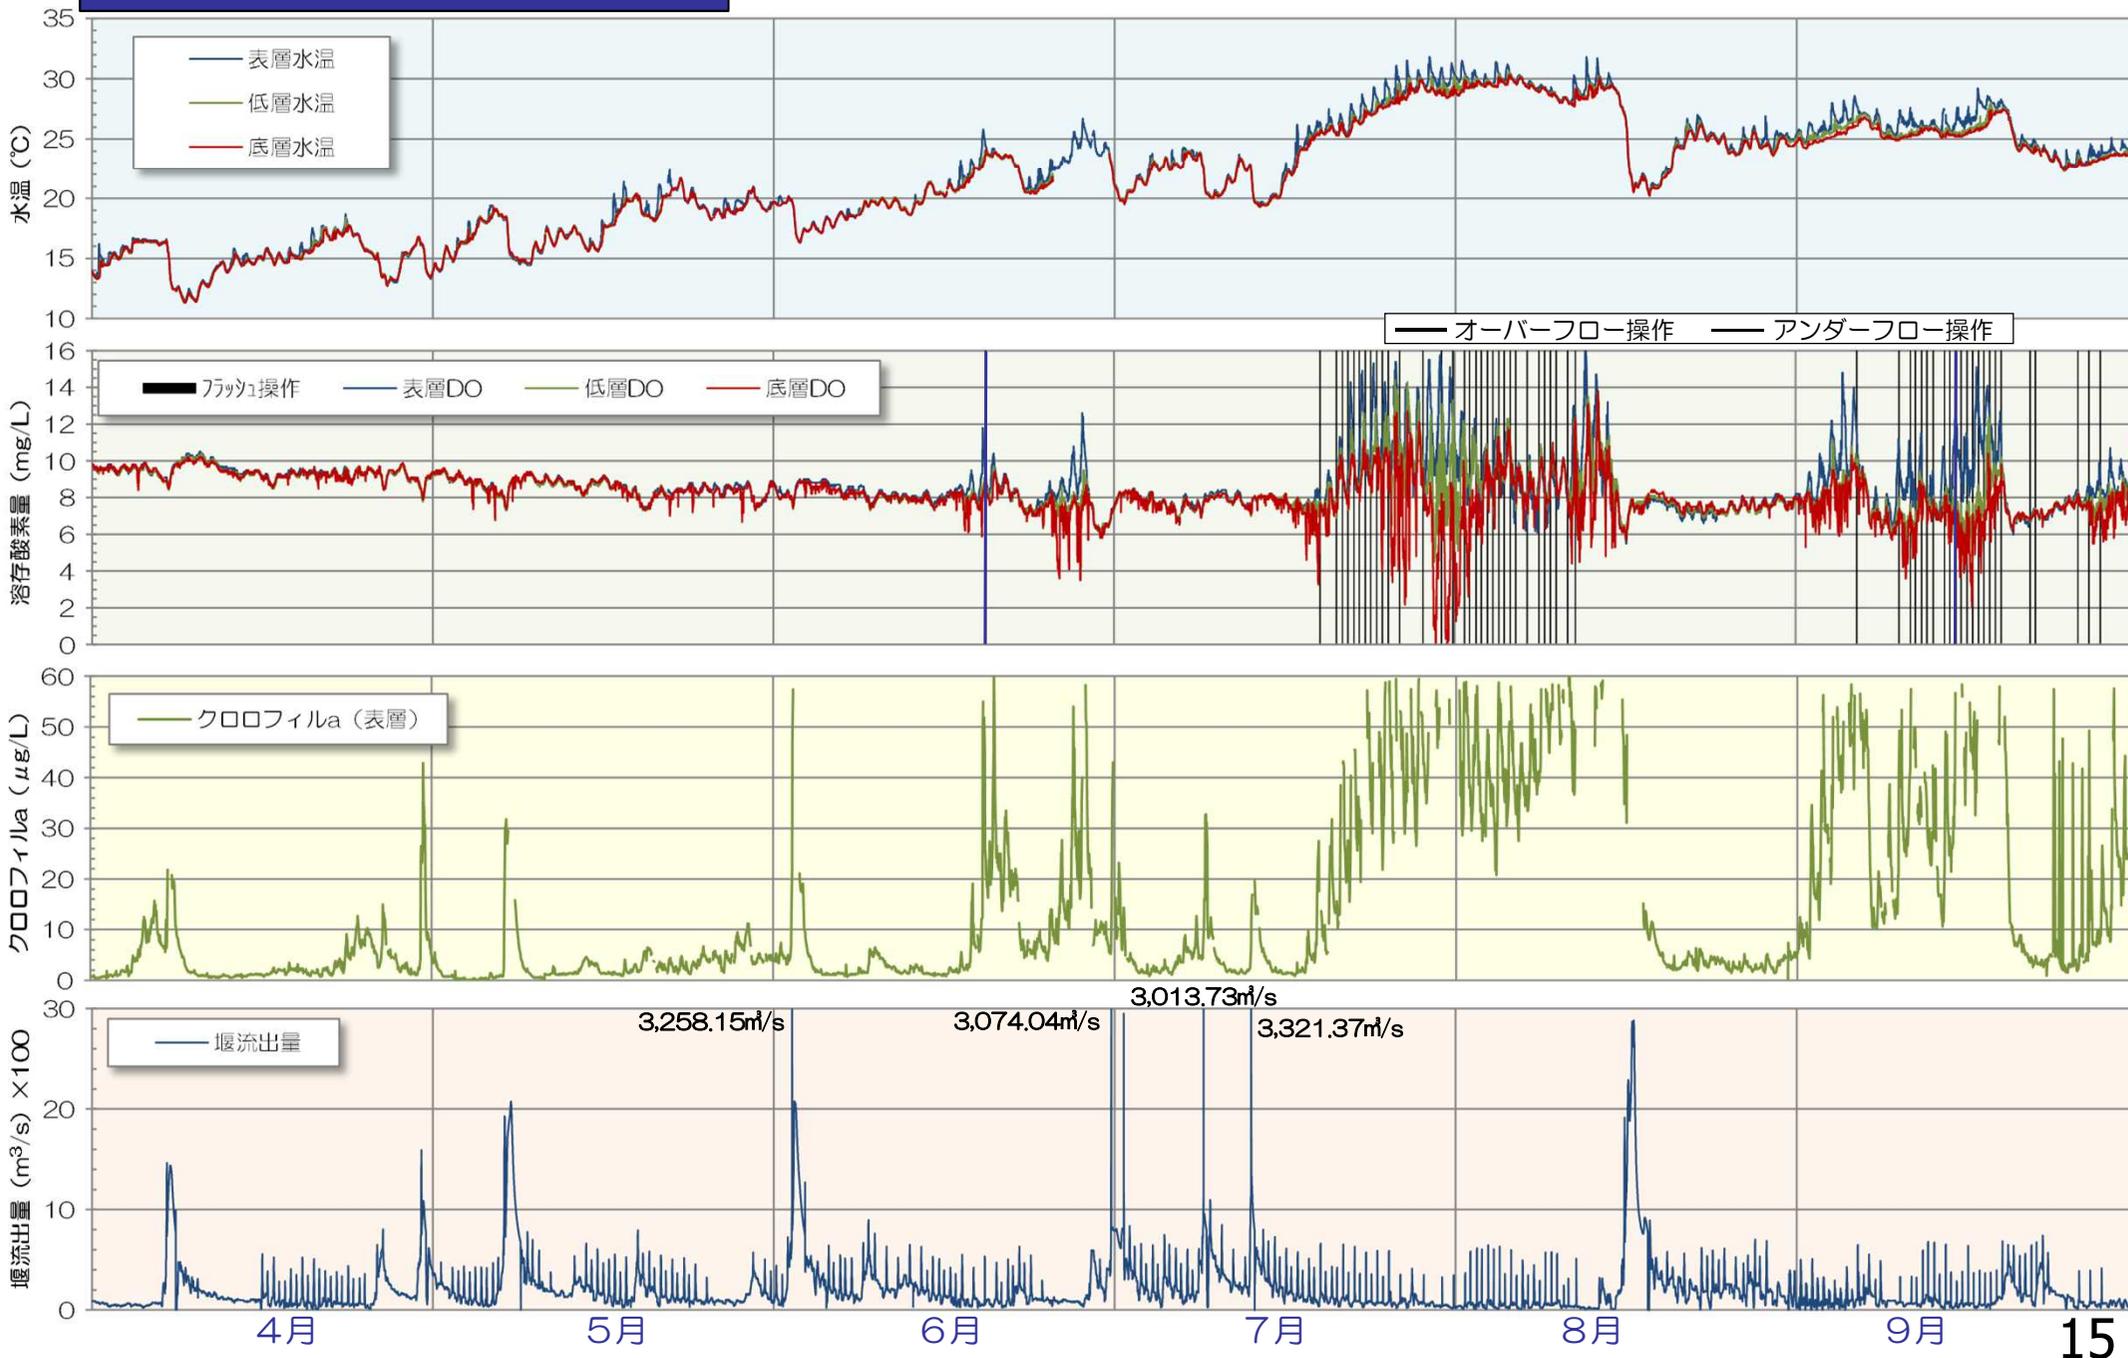
長良川大橋 (13.6km)

《 R5.4 ~ R5.9 》

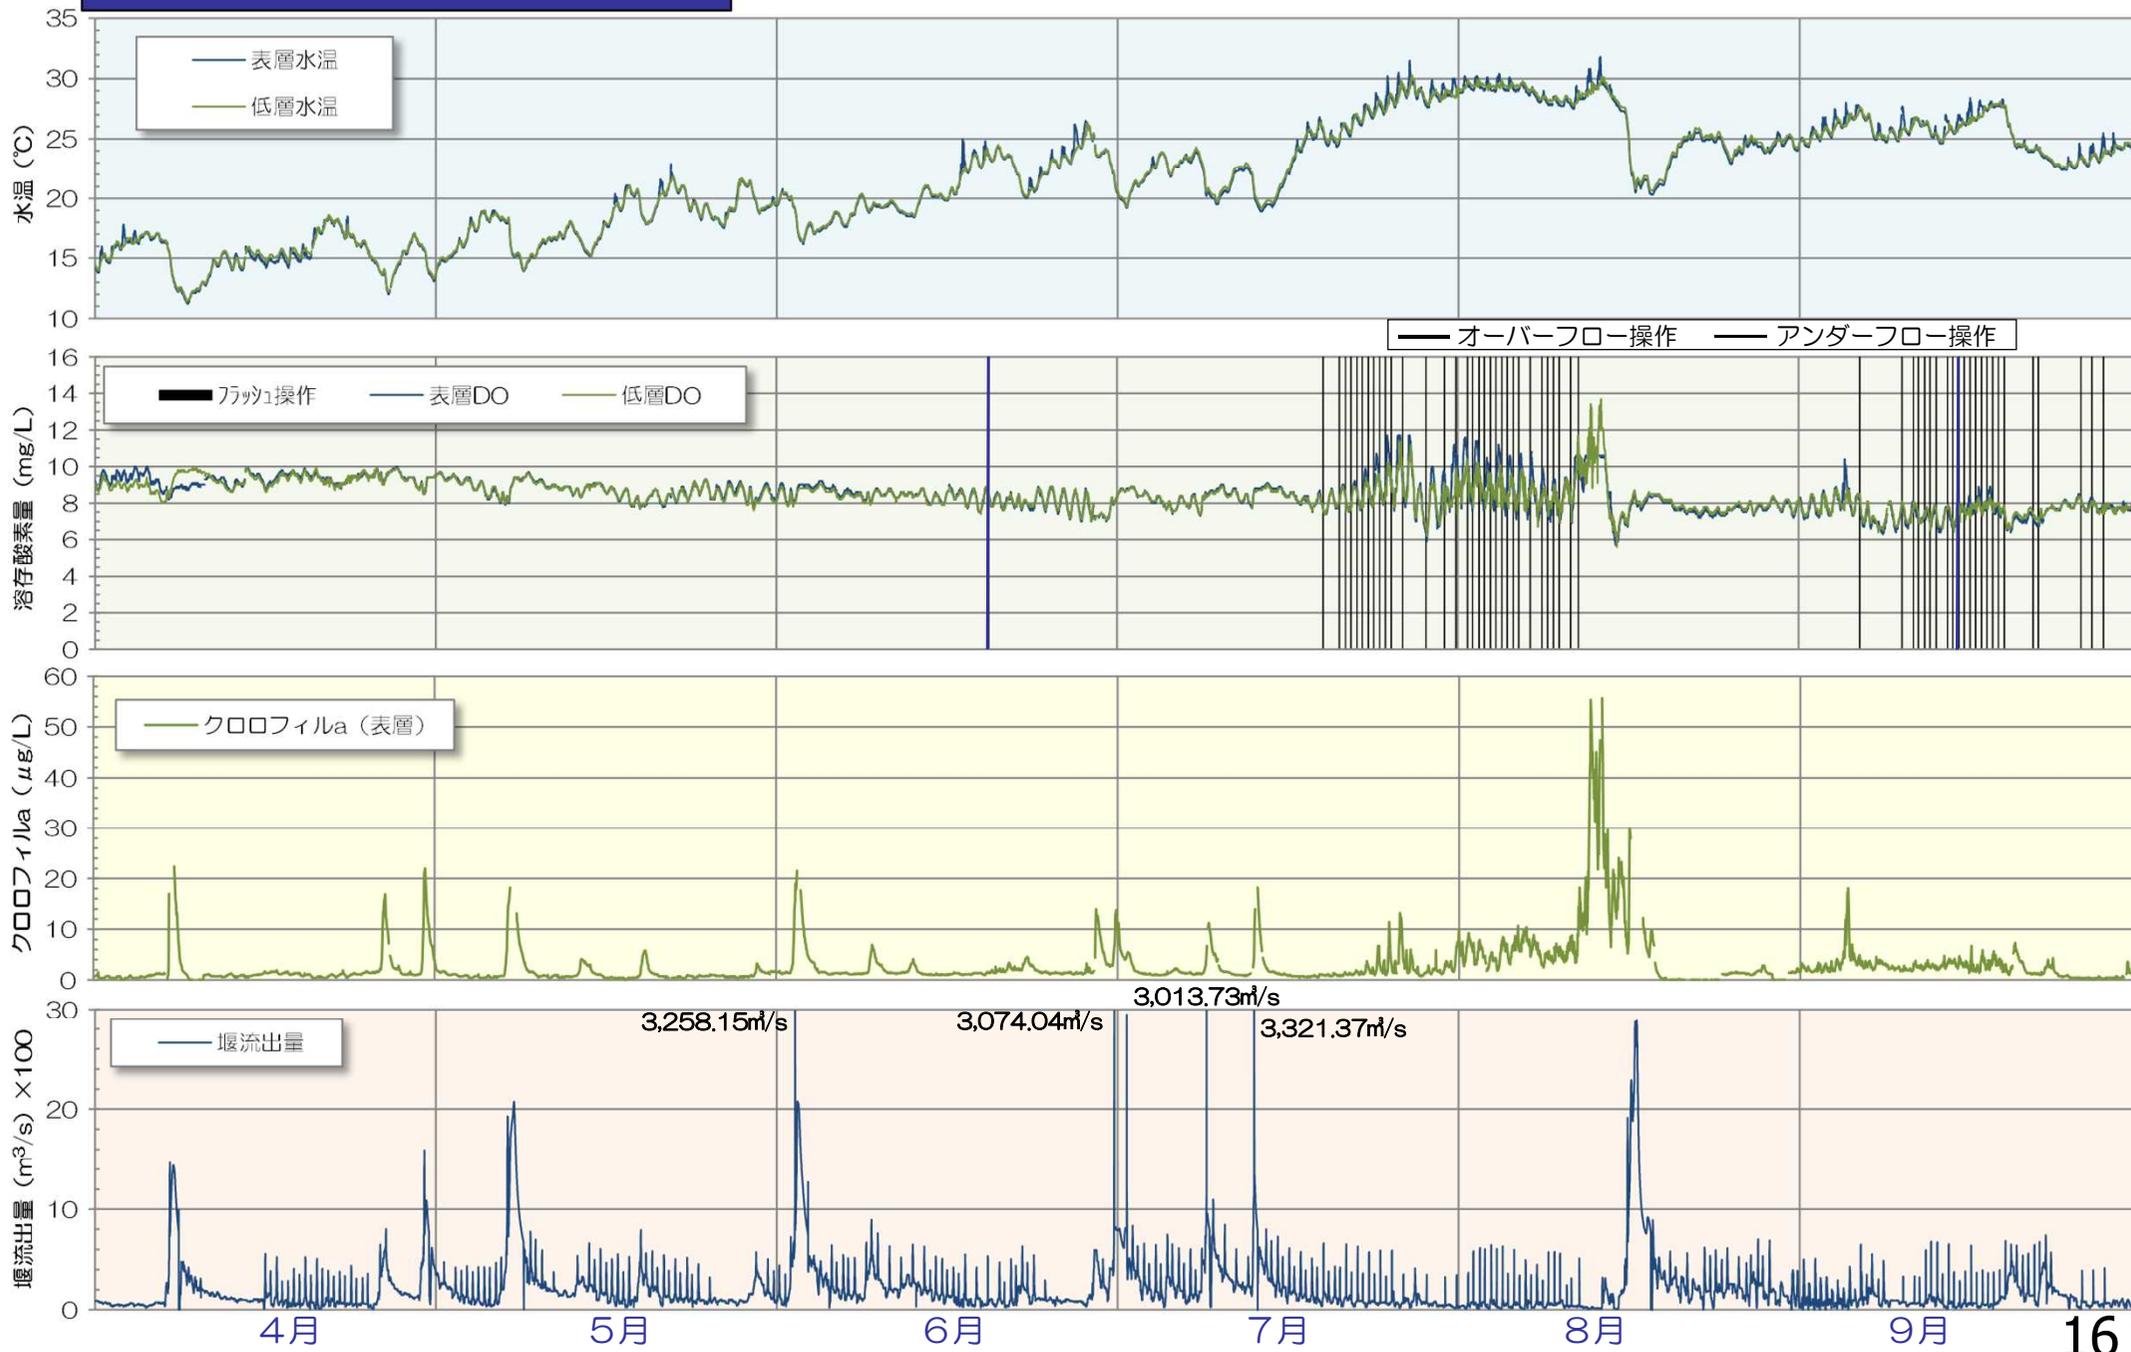
東海大橋 (22.6km)

《 R5.4 ~ R5.9 》

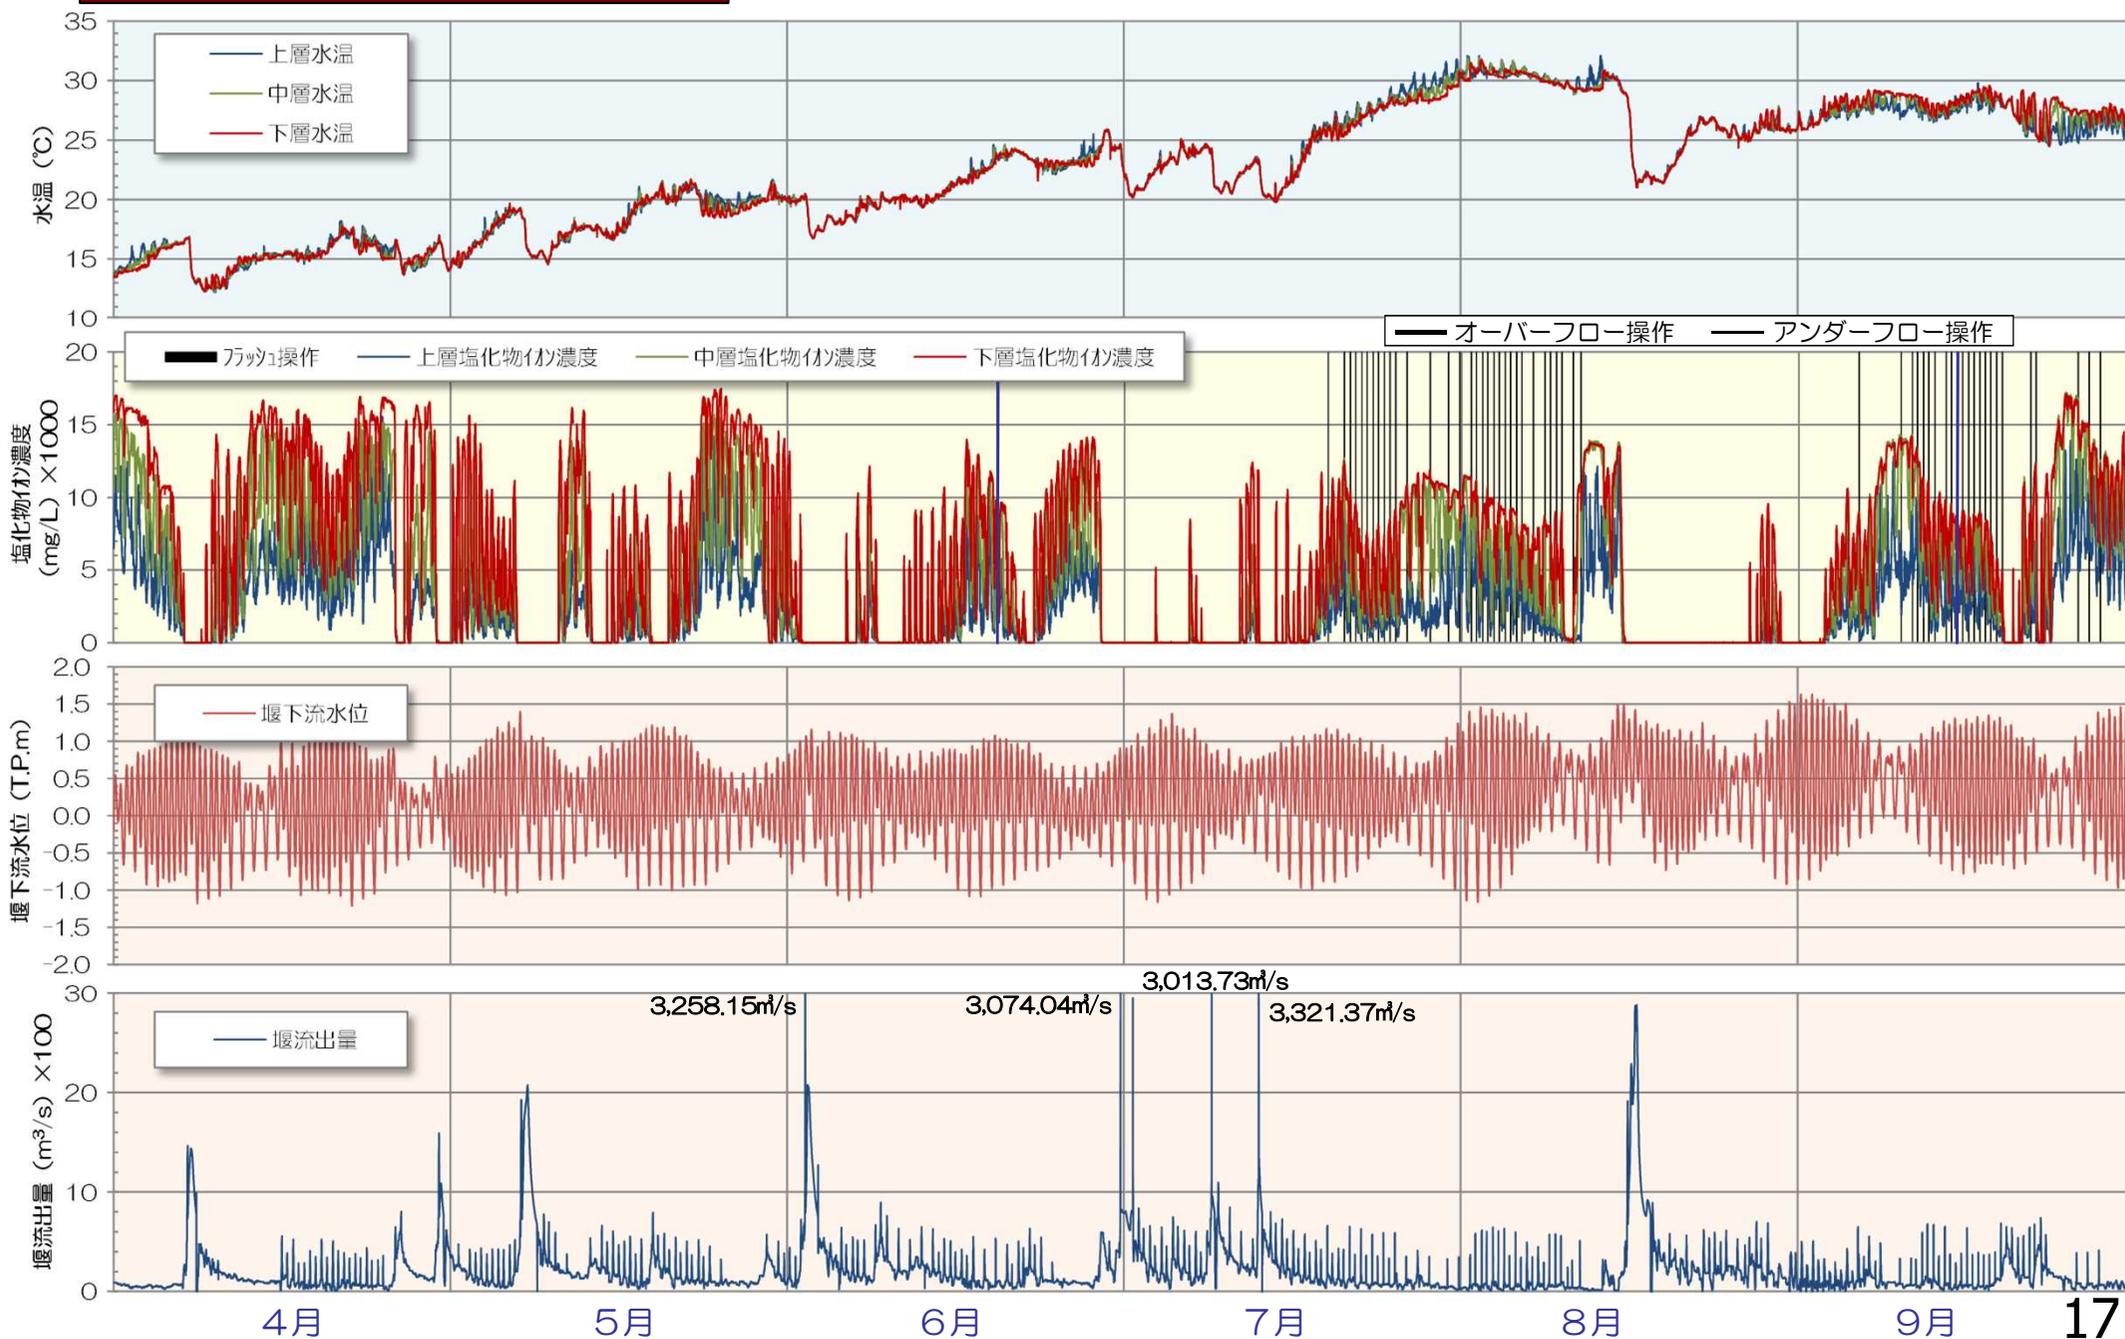
堰下流左岸観測塔 (5.2km)

《 R5.4 ~ R5.9 》

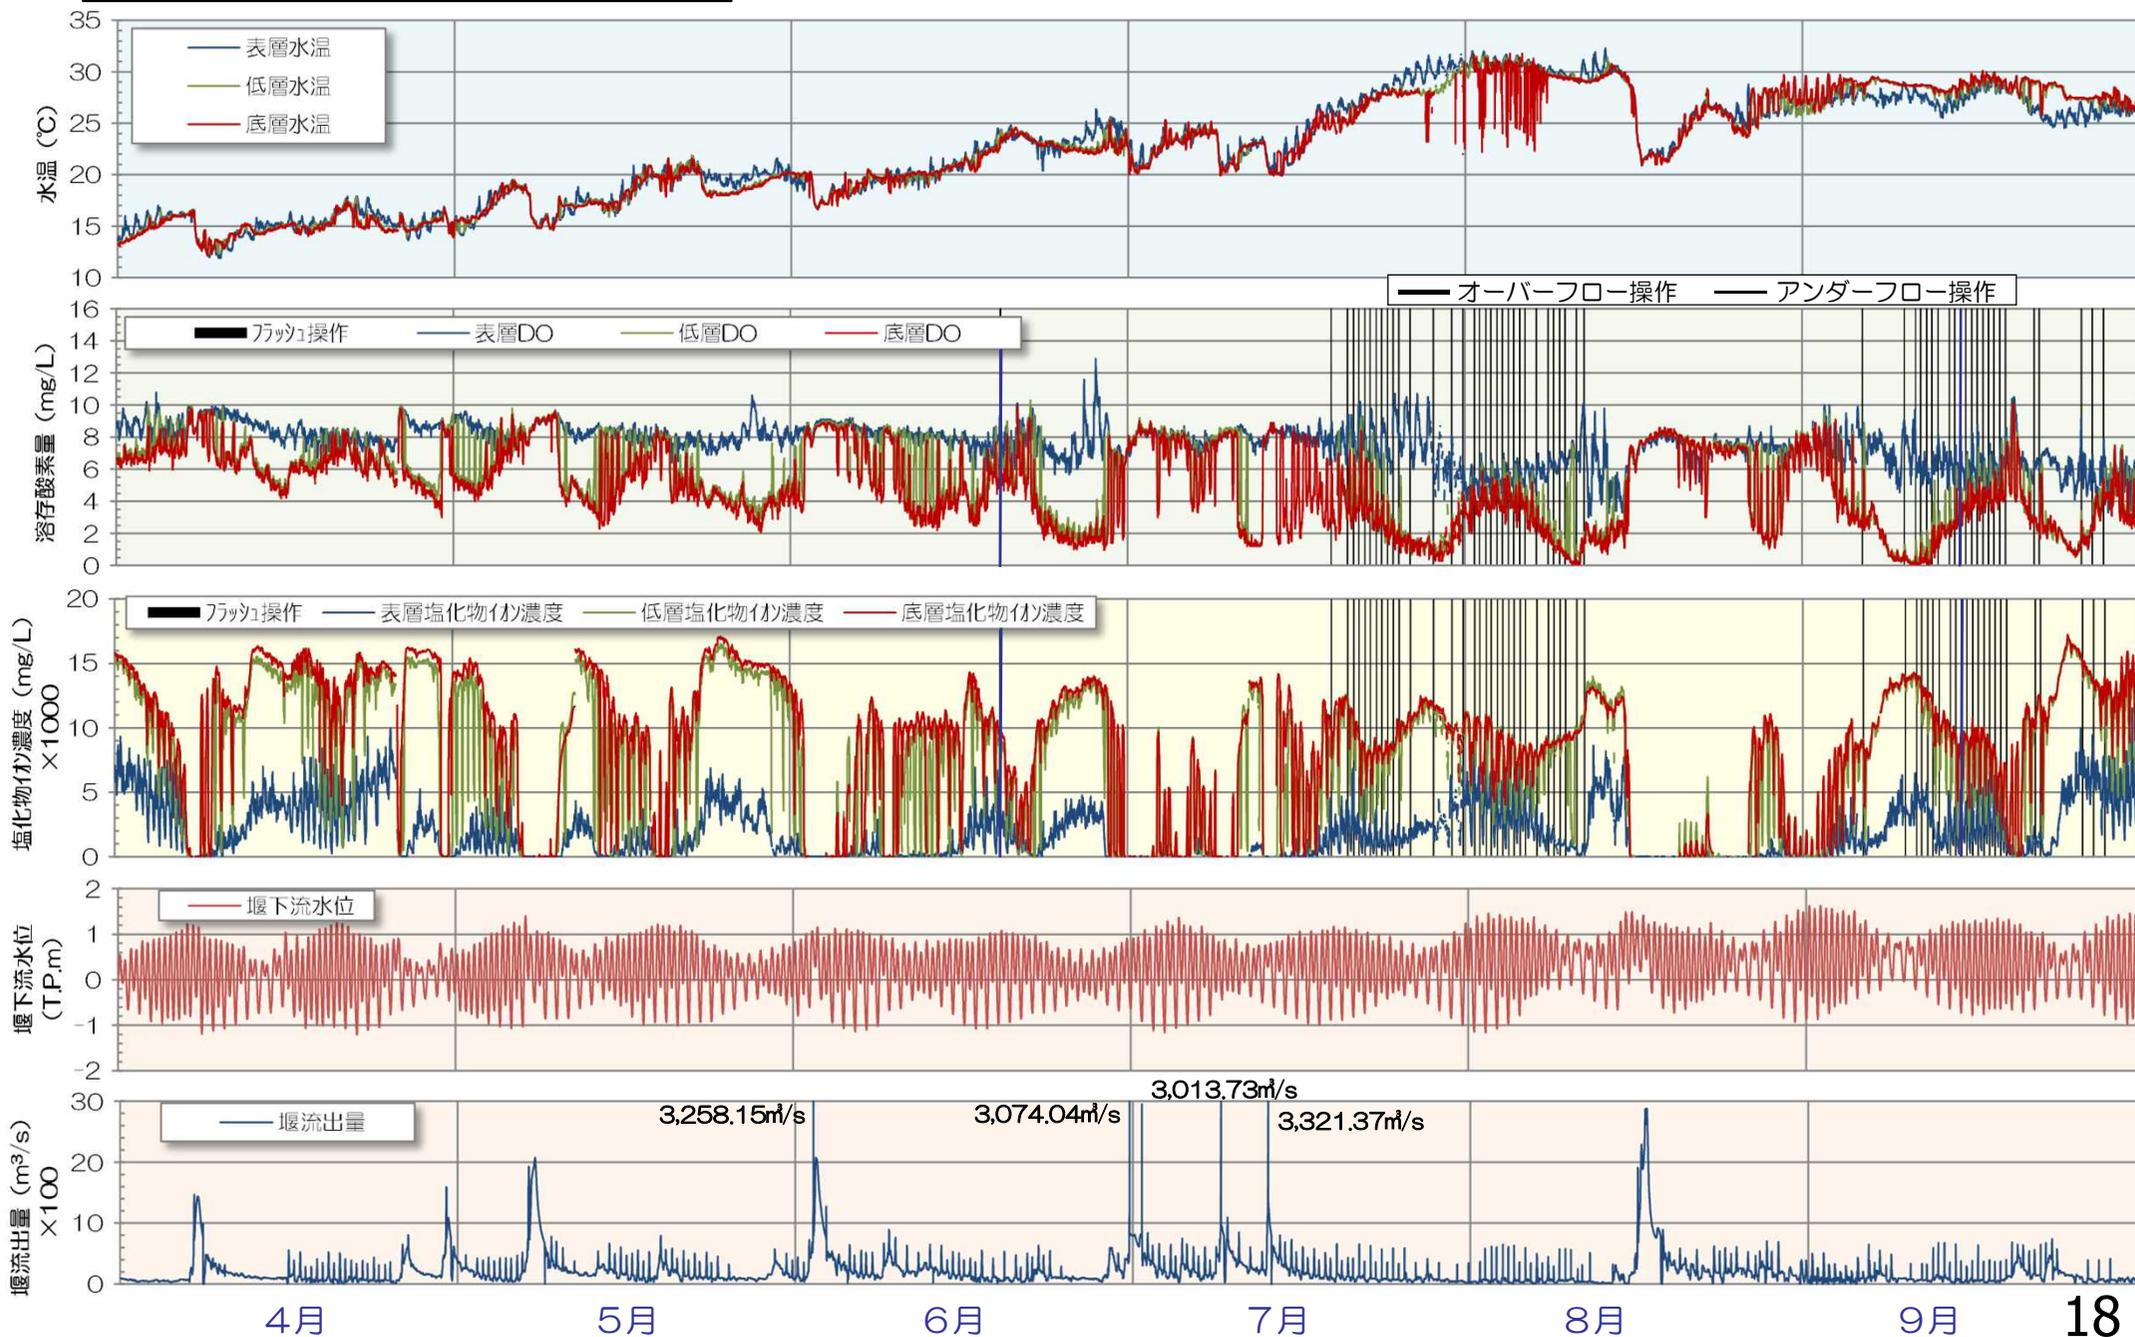
揖斐長良大橋 (3.0km)

《 R5.4 ~ R5.9 》

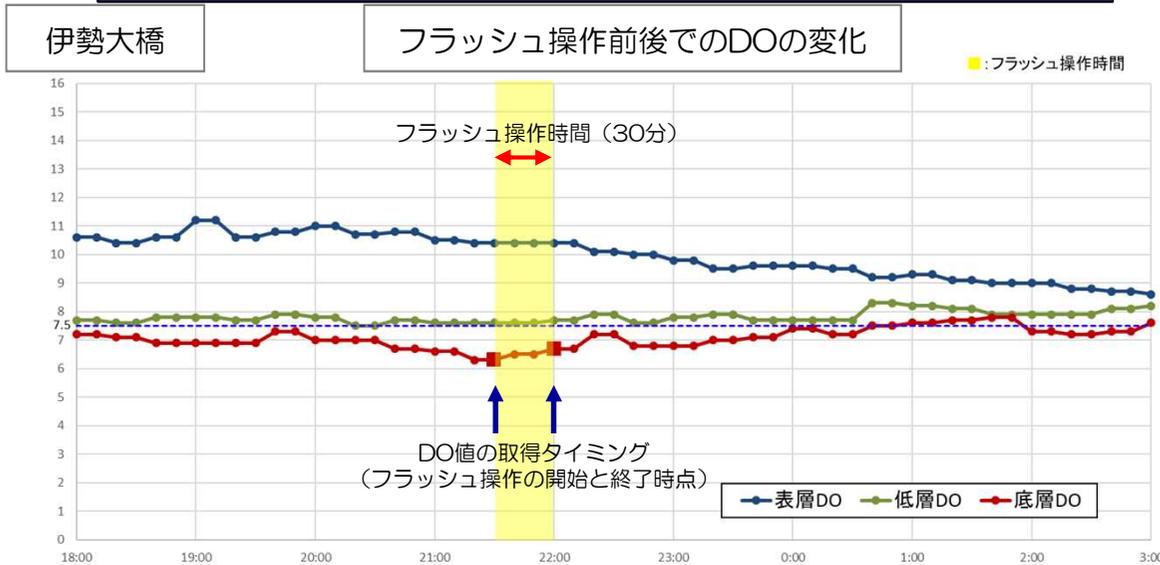
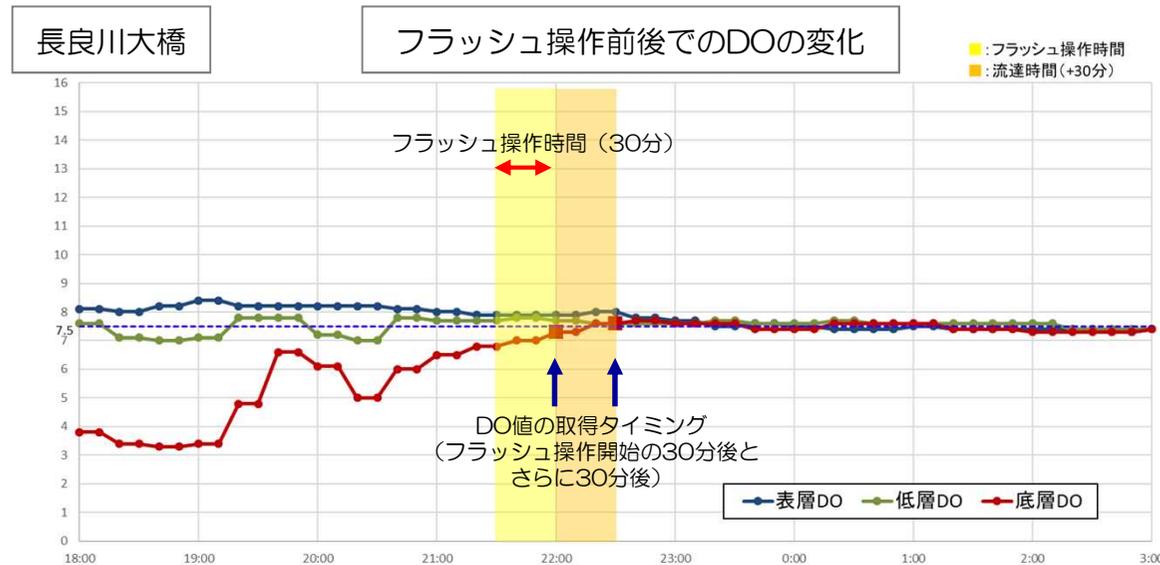
水質自動監視の結果から、フラッシュ操作の影響到達の前後の底層DOの状況については、伊勢大橋地点（フラッシュ操作の開始と終了時点）、長良大橋地点（フラッシュ操作開始の30分後とさらに30分後）のDOにより整理した結果を示す。

例) R5.7/19 左岸UF 21:30~22:00 最大放流量661m<sup>3</sup>/s

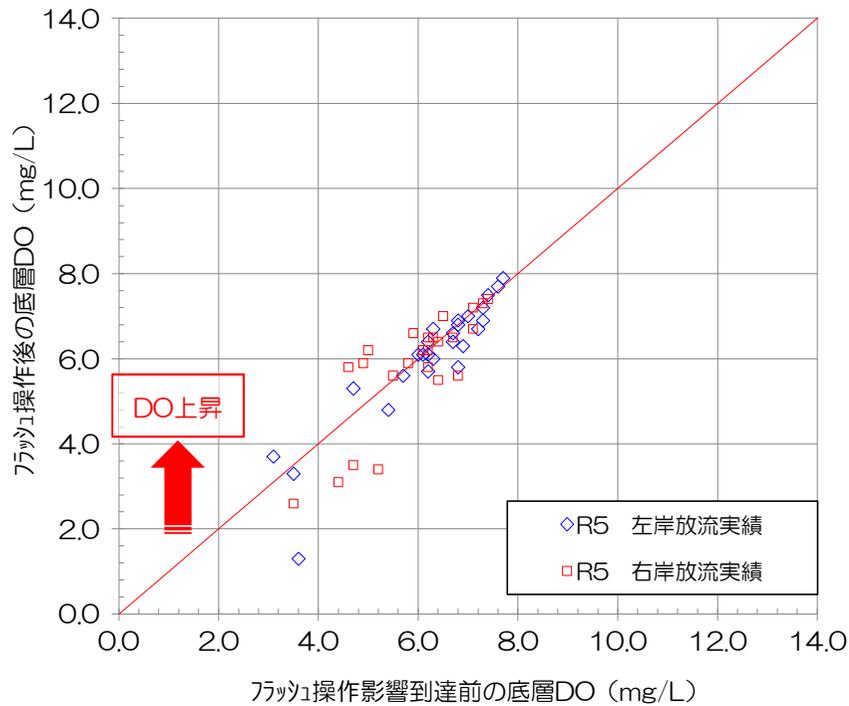
伊勢大橋 (6.4km)

フラッシュ操作前底層DO：フラッシュ操作開始時DO  
 フラッシュ操作後底層DO：フラッシュ操作終了時DO

※ 伊勢大橋地点DOの数値は、フラッシュ操作開始後に開始時刻のDOデータを表示するため、操作開始基準の7.5mg/Lを上回っている場合がある。

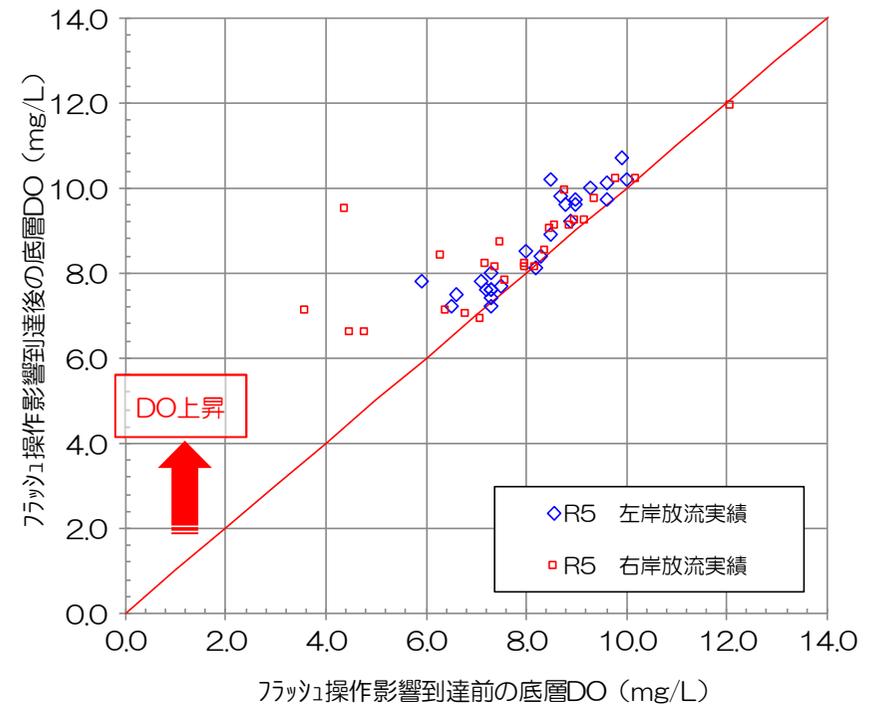
長良川大橋 (13.6km)

フラッシュ操作影響到達前底層DO：フラッシュ操作開始30分後DO  
 (到達時間を考慮)  
 フラッシュ操作影響到達後底層DO：フラッシュ操作終了30分後DO  
 (到達時間を考慮)

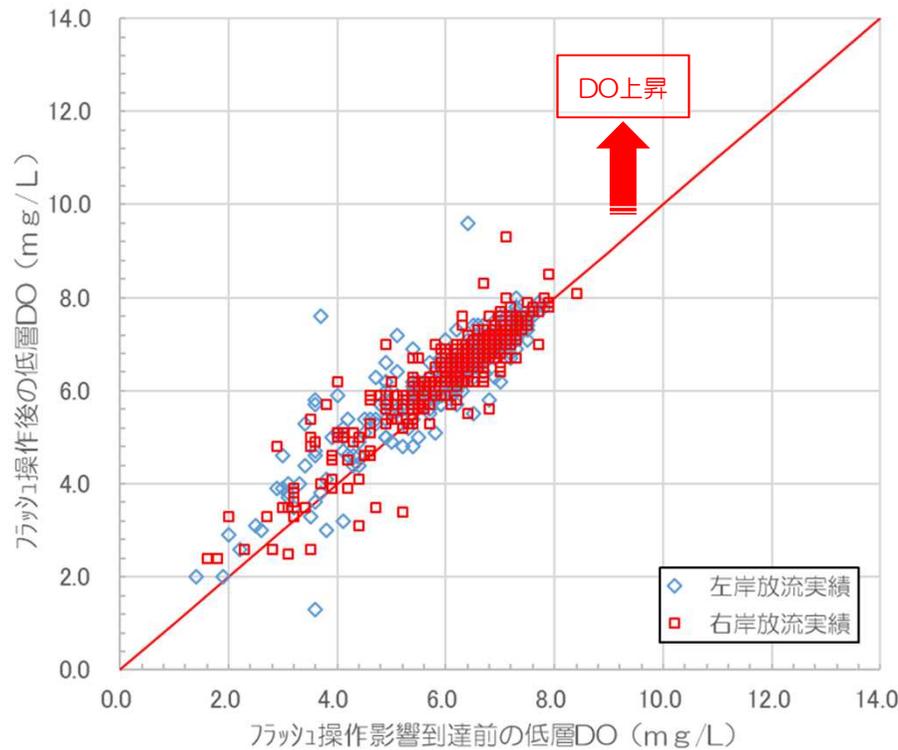
伊勢大橋 (6.4km)

平成26(2014)年度～令和5(2023)年度に実施したフラッシュ操作の影響到達前後の底層DOの状況について、効果あり及び変わらないの割合は、伊勢大橋地点で84%、長良川大橋地点で85%となっていることから、継続的に効果を確認している。

フラッシュ操作前底層DO：フラッシュ操作開始時DO

フラッシュ操作後底層DO：フラッシュ操作終了時DO

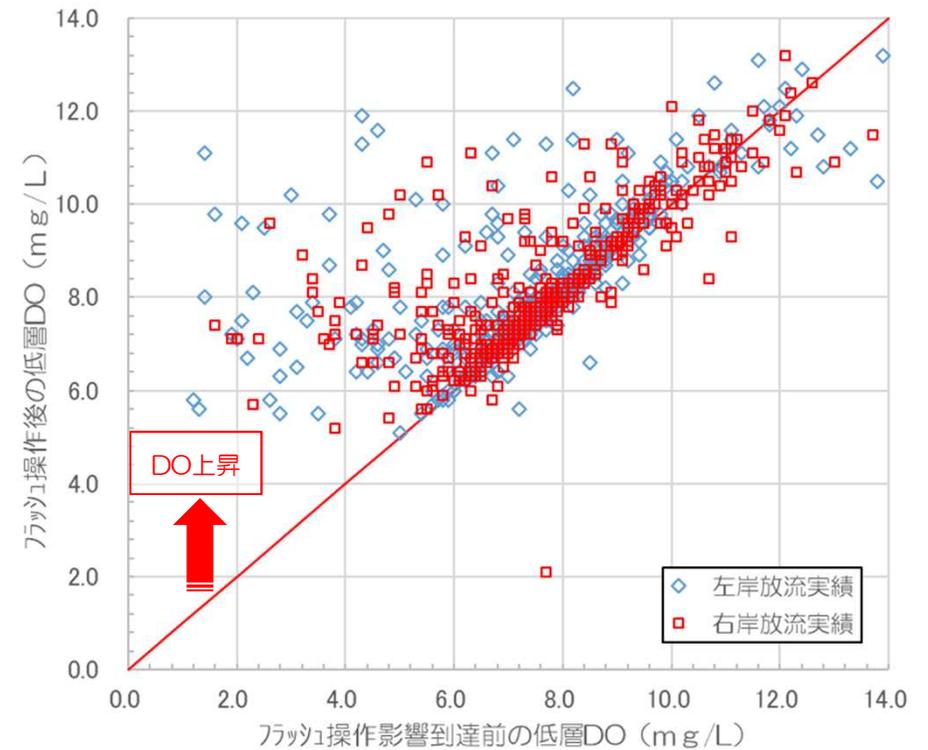
長良川大橋 (13.6km)

フラッシュ操作影響到達前底層DO：フラッシュ操作開始30分後DO  
(流達時間を考慮)

フラッシュ操作影響到達後底層DO：フラッシュ操作終了30分後DO  
(流達時間を考慮)

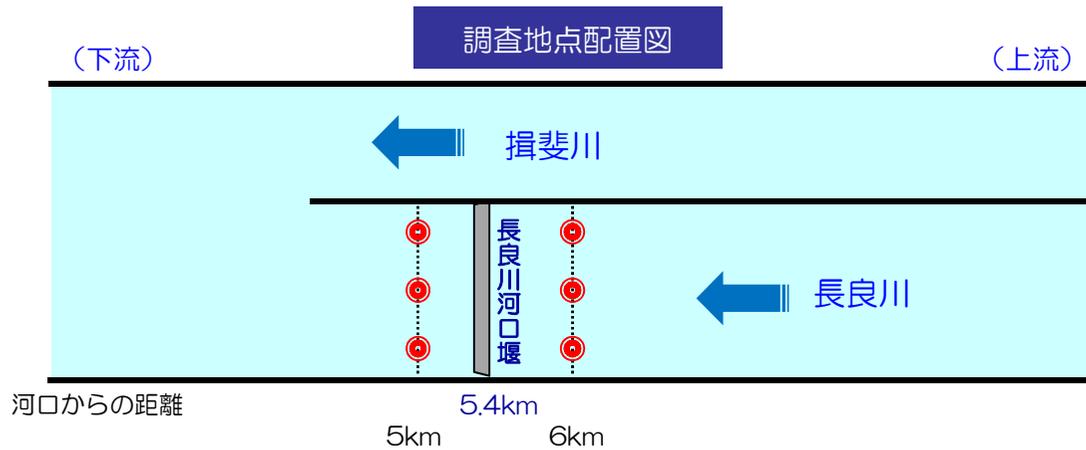
河口から5km、6kmの左岸・流心・右岸（各3地点）

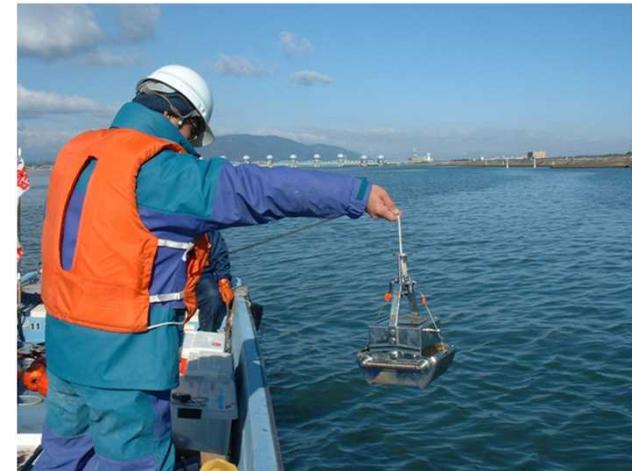
エクマンバーシ型採泥器（15cm×15cm）により試料を採泥。  
採取した試料については、粒度組成、強熱減量、酸化還元電位の分析を実施。

エクマンバーシ型採泥器による採泥状況

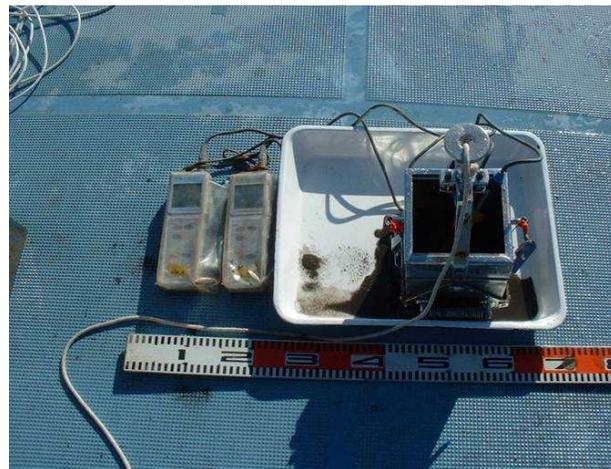
酸化還元電位の測定状況
